**CICOBAIL**  
**Ancien site VILEFIL**  
170 rue de Guise  
02100 SAINT QUENTIN

## DIAGNOSTIC DECHETS

## RAPPORT SERPOL N°7422-1

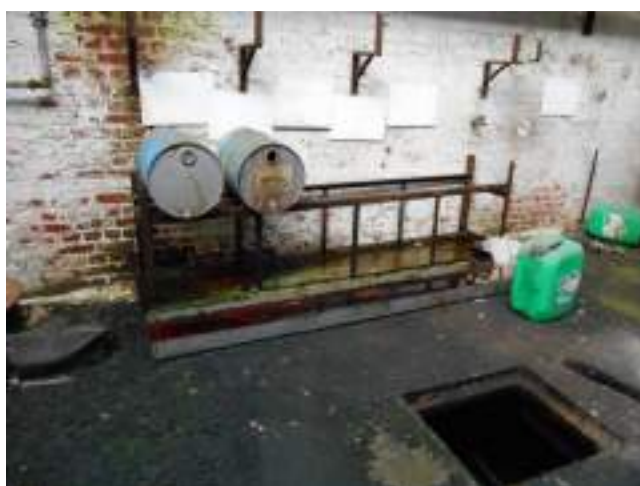
**Figure 2 - Exemple de déchets dangereux présents sur le site – Local cuve à huile**

Les déchets dangereux génèrent un risque de pollution, d'incendie et d'explosion. SERPOL préconise la vidange, le dégazage et l'extraction des cuves de stockage d'hydrocarbures (5 cuves de fioul lourd et 2 cuves de fioul léger) et l'évacuation des déchets dangereux conditionnés.

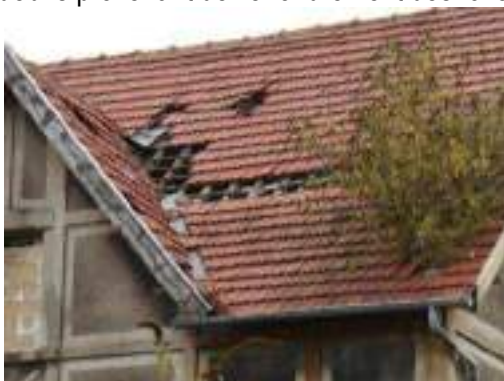
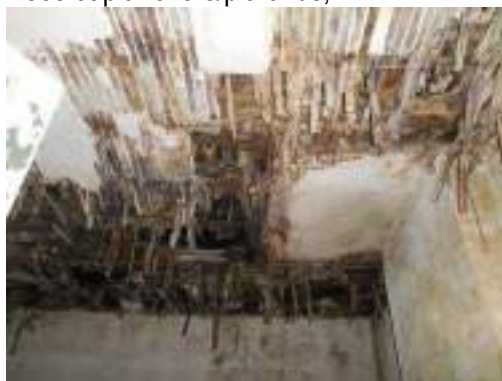
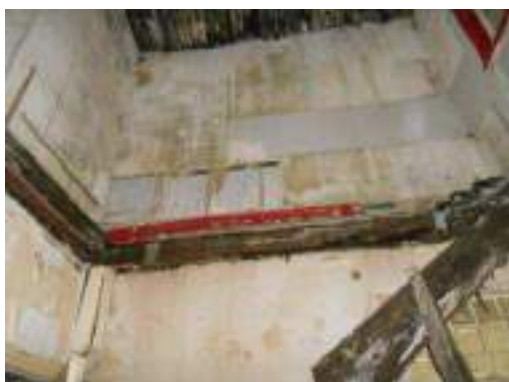
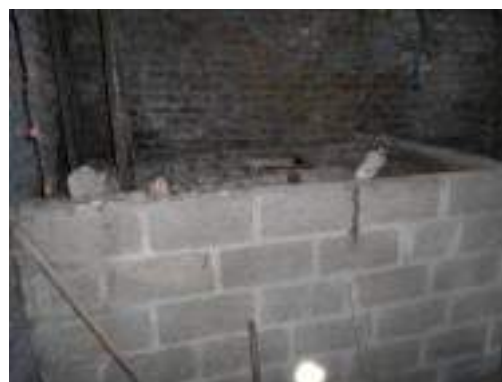
- Cuve à fioul aérienne métallique de ~1000L pleine à 60% (Située dans la cave),
- Déchets non dangereux avec **présence d'amiante suspectée**.
- Gravats, débris provenant de l'effondrement des cheminées et planchers/plafonds,

La toiture du bâtiment est fortement dégradée et les infiltrations d'eau dégradent rapidement la structure du bâtiment (Notamment charpente et planchers). La superstructure (Murs porteurs) semble pour l'instant stable, mais les infiltrations d'eau et un éventuel effondrement de la toiture/planchers pourraient altérer sa stabilité. **Par ailleurs, le risque de chute de morceaux de toiture sur la voie publique est important (Tuiles, zinguerie,...).**

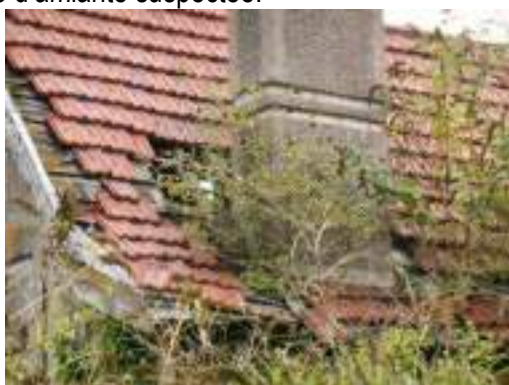
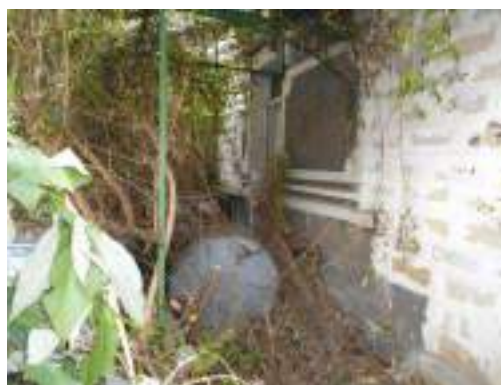
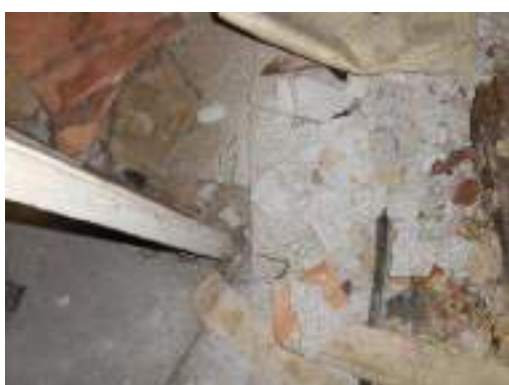
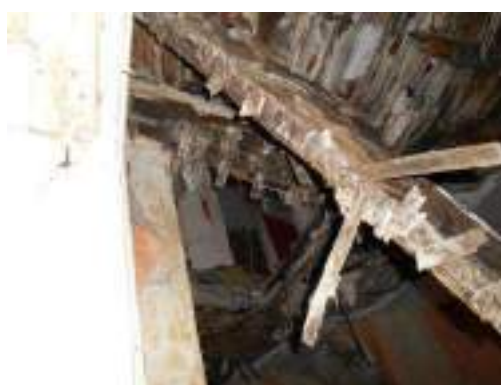
- Déchets non dangereux
- Gravats, débris provenant de l'effondrement des cheminées et planchers/plafonds,
- Présence d'amiante suspectée.

La toiture du bâtiment est fortement dégradée et les infiltrations d'eau dégradent rapidement la structure du bâtiment (Notamment charpente et planchers). La superstructure (Murs porteurs) semble pour l'instant stable, mais un effondrement de la toiture pourrait altérer sa stabilité. **Par ailleurs, le risque de chute de morceaux de toiture sur la voie publique est important (Tuiles, zinguerie,...).**

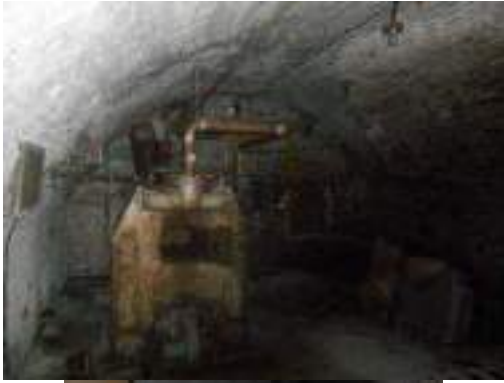
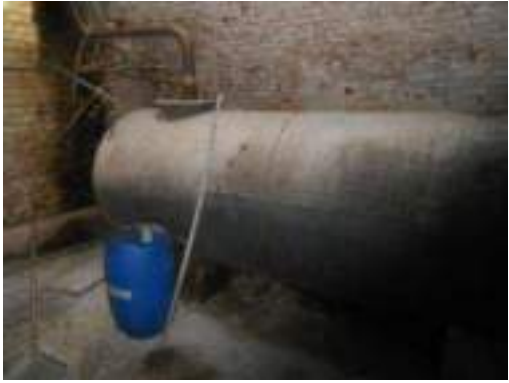
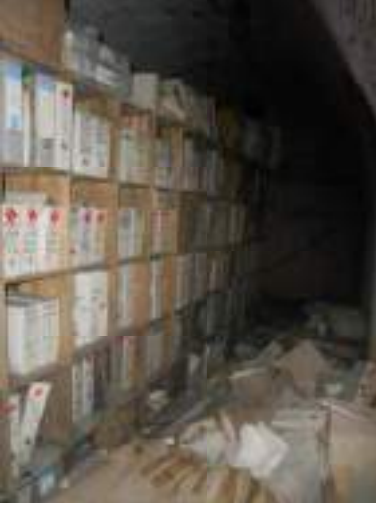
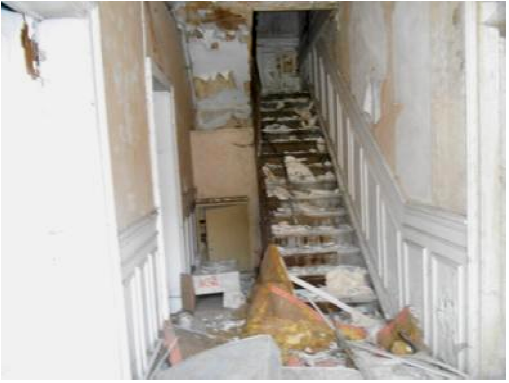
DESCRIPTION		
<p> <b>Réf : 04</b>  <b>Nom : Bureau</b>          Couvert : OUI          Surface estimée : ~420m²       </p> <p> <b>ETAT GENERAL DE LA ZONE :</b>          Bureaux vandalisés et dégradés par les infiltrations d'eau.          Présence de matériaux potentiellement amiantés dans l'ensemble du bâtiment.          Au sous-sol : présence d'une chaufferie avec chaudière et cuve à fioul aérienne métallique de 4000L. Autres salles : présence de ~20m³ d'archives + ~5m³ de déchets non dangereux divers.       </p>

</div>		
RECOMMANDATIONS/OBSERVATIONS		
<ul style="list-style-type: none"> <li>- La caractérisation puis le retrait des matériaux amiantés dégradés,</li> <li>- La vidange, le nettoyage, le dégazage et l'évacuation de la cuve à fioul,</li> <li>- L'évacuation et l'élimination des déchets dangereux conditionnés,</li> <li>- L'évacuation des déchets non dangereux et le curage des sols,</li> <li>- Le nettoyage des sols et des réseaux souillés d'hydrocarbures.</li> </ul>

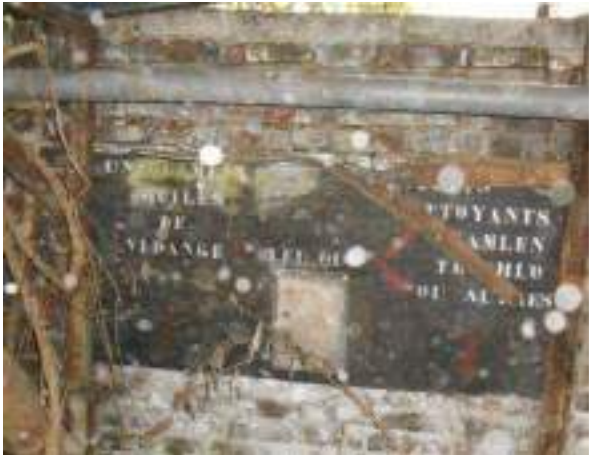
</div> </div> <div data-bbox="82 405 625 515" style="margin-top: 10px;"> <p>ETAT GENERAL DE LA ZONE :            Abri de stockage d'huile et de trichloréthylène,            Présence d'une cheminée métallique.</p> </div>					
<div style="text-align: center;">ETAT DES LIEUX AU 02/10/2013</div> <table border="0" style="width: 100%;"> <tr> <td style="width: 33%;">           Présence de déchets dangereux            OUI <input checked="" type="checkbox"/>            NON <input type="checkbox"/> </td> <td style="width: 33%;">           Présence de déchets non dangereux            OUI <input checked="" type="checkbox"/>            NON <input type="checkbox"/> </td> <td style="width: 33%;">           Mise en sécurité à réaliser :            OUI <input checked="" type="checkbox"/>            NON <input type="checkbox"/>  <i>Risque incendie/pollution</i> </td> </tr> </table>			Présence de déchets dangereux OUI <input checked="" type="checkbox"/> NON <input type="checkbox"/>	Présence de déchets non dangereux OUI <input checked="" type="checkbox"/> NON <input type="checkbox"/>	Mise en sécurité à réaliser : OUI <input checked="" type="checkbox"/> NON <input type="checkbox"/> <i>Risque incendie/pollution</i>
Présence de déchets dangereux OUI <input checked="" type="checkbox"/> NON <input type="checkbox"/>	Présence de déchets non dangereux OUI <input checked="" type="checkbox"/> NON <input type="checkbox"/>	Mise en sécurité à réaliser : OUI <input checked="" type="checkbox"/> NON <input type="checkbox"/> <i>Risque incendie/pollution</i>			
<div style="text-align: center;">DECHETS IDENTIFIES</div> <ul style="list-style-type: none"> <li>- Déchets dangereux : 2x30L d'huile/graisse</li> <li>- Sol gras avec forte odeur d'huile dégradée,</li> <li>- Blocs de béton présentant des traces pouvant être des hydrocarbures</li> </ul> <div style="display: flex; justify-content: space-around; margin-top: 10px;">

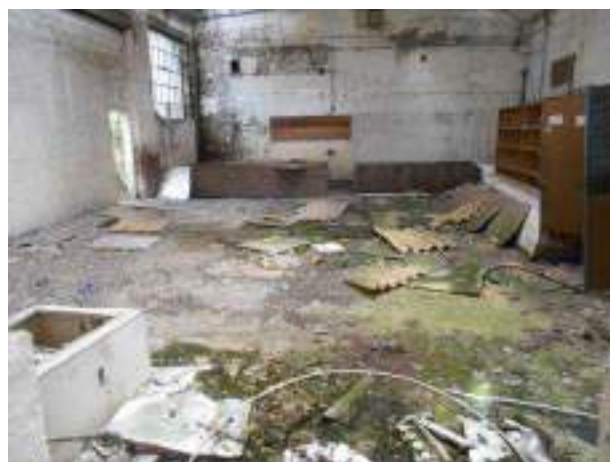
La toiture est fortement dégradée, des morceaux de tôles type « fibrociment » menacent de tomber, certaines sont déjà au sol.

Le sous sol est vide, présence d'un ancien accès à la soute à charbon, la passerelle d'accès s'est effondrée.

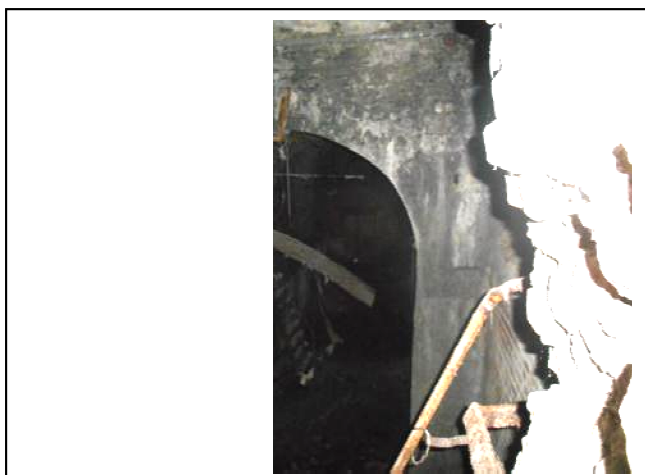
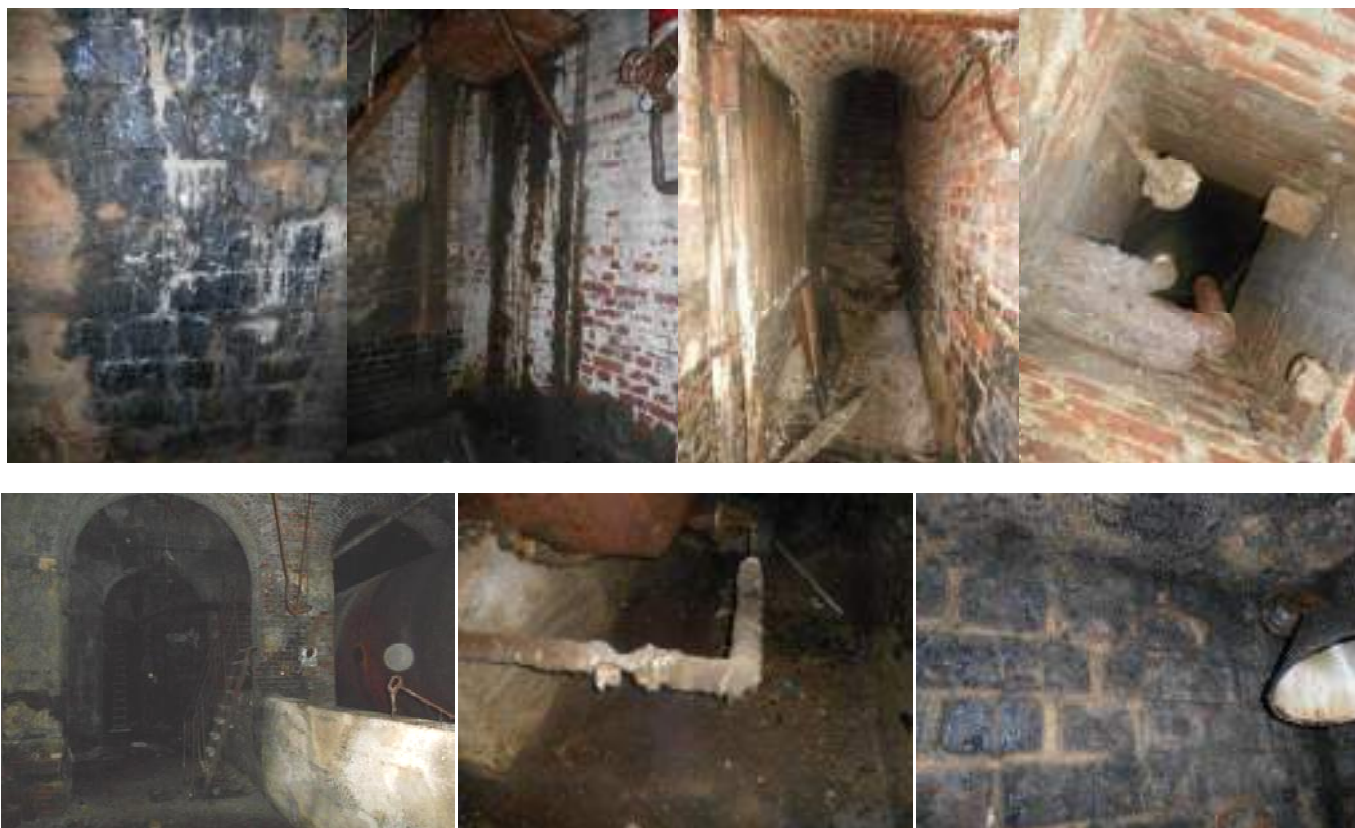
- Une cuve de fioul lourd de ~100m3,
- Tuyauteries calorifugées de fioul lourd,
- Un puits type « puits-perdu »,
- Plafond, murs et sols souillés de fioul lourd.

- Présence de fioul lourd dans des canalisations et potentiellement dans la cuve de 100m3.
- Gravats

<div style="display: flex; flex-wrap: wrap;">         </div>		
RECOMMANDATIONS/OBSERVATIONS		
<p>SERPOL préconise :</p> <ul style="list-style-type: none"> <li>- L'évacuation et l'élimination des déchets dangereux conditionnés,</li> <li>- La vidange, le nettoyage de la fosse d'atelier,</li> <li>- Le nettoyage des sols souillés.</li> </ul>

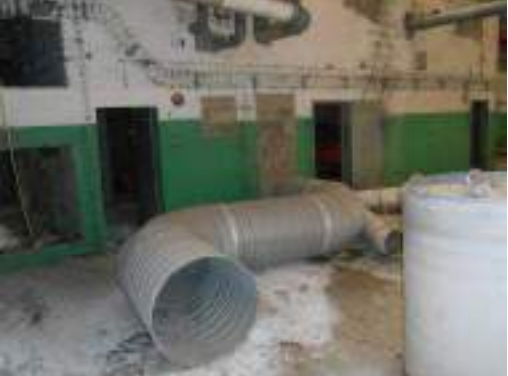
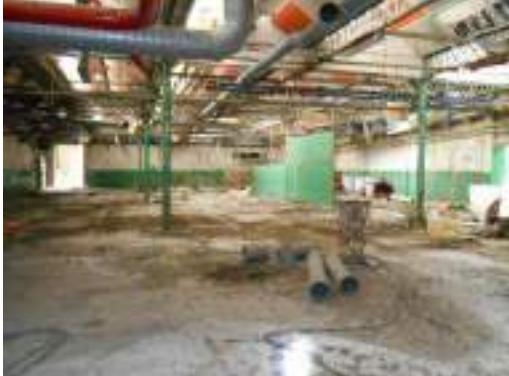
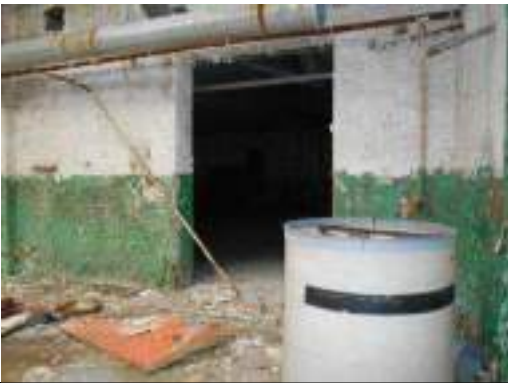
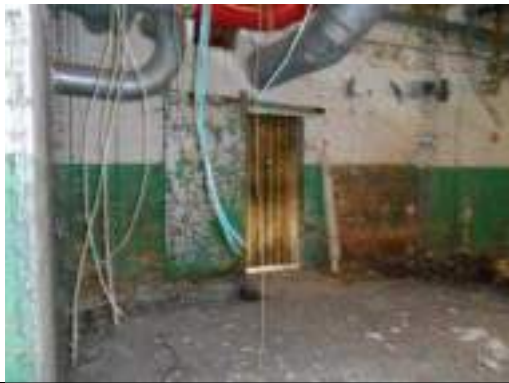
ETAT DES LIEUX AU 02/10/2013		
Présence de déchets dangereux OUI <input type="checkbox"/> NON <input checked="" type="checkbox"/>	Présence de déchets non dangereux OUI <input checked="" type="checkbox"/> NON <input type="checkbox"/>	Mise en sécurité à réaliser : OUI <input checked="" type="checkbox"/> NON <input type="checkbox"/>
<b>AMIANTE ?</b>		
DECHETS IDENTIFIES		
Présence de canalisations aérauliques métalliques et de déchets non dangereux (~30m <sup>3</sup> )

RECOMMANDATIONS/OBSERVATIONS		
SERPOL préconise : <ul style="list-style-type: none"> <li>- La caractérisation puis le retrait des matériaux amiantés dégradés,</li> <li>- La sécurisation de la trémie (Ex : pose de garde corps ou condamnation),</li> <li>- L'évacuation des déchets non dangereux combustibles.</li> </ul>

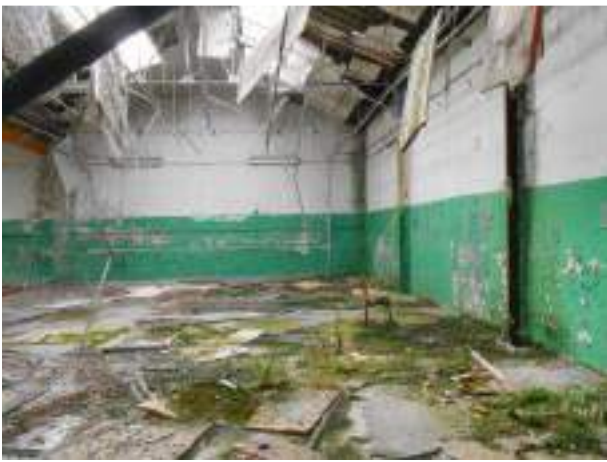
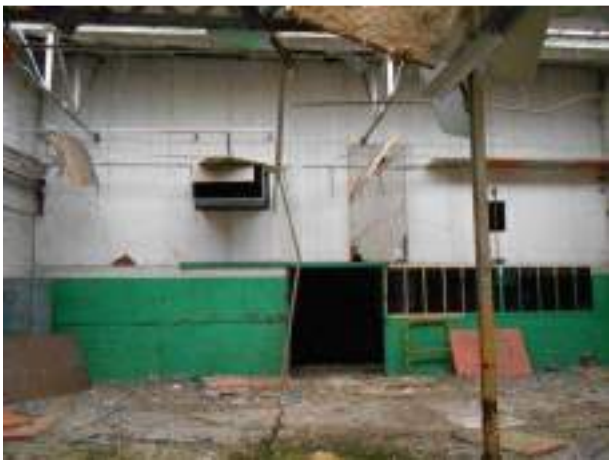
<p style="text-align: center;">ETAT DES LIEUX AU 02/10/2013</p>		
Présence de déchets dangereux OUI <input type="checkbox"/> NON <input checked="" type="checkbox"/>	Présence de déchets non dangereux OUI <input checked="" type="checkbox"/> NON <input type="checkbox"/>	Mise en sécurité à réaliser : OUI <input checked="" type="checkbox"/> NON <input type="checkbox"/>
<p><b>AMIANTE ?</b></p>		
<p style="text-align: center;">DECHETS IDENTIFIES</p>		
Présence de déchets non dangereux (~10m3)

<p style="text-align: center;">RECOMMANDATIONS/OBSERVATIONS</p>		
<p>SERPOL préconise :</p> <ul style="list-style-type: none"> <li>- La caractérisation puis le retrait des matériaux amiantés dégradés,</li> <li>- L'évacuation des déchets non dangereux combustibles.</li> </ul>

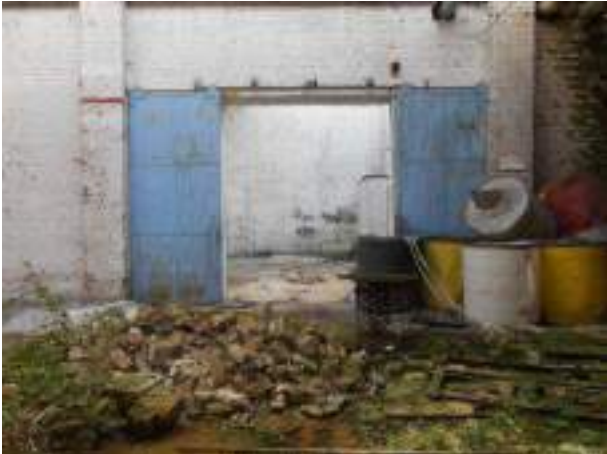
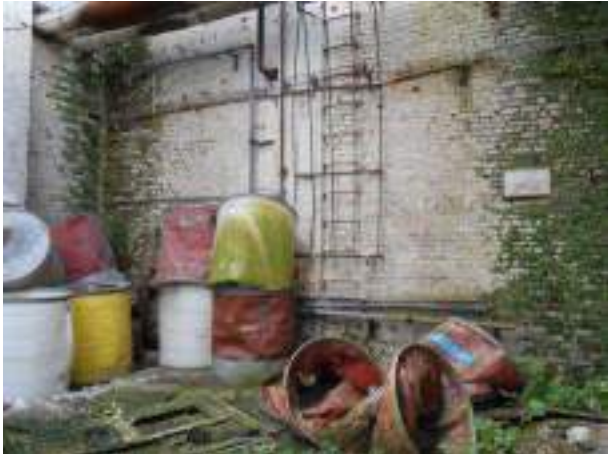
<p style="text-align: center;">DESCRIPTION</p>		
<p> <b>Réf : 33</b>  <b>Nom : Hall 1</b>          Couvert : OUI (Fuite importante)          Surface estimée : ~550m<sup>2</sup> </p> <p> <b>ETAT GENERAL DE LA ZONE :</b>          Présence de déchets non dangereux et de gravats potentiellement amiantés.          Selon les anciens plans du site, un puits perdu est présent dans cette zone.       </p>

</div>		
<p style="text-align: center;">RECOMMANDATIONS/OBSERVATIONS</p>		
<p>SERPOL préconise :</p> <ul style="list-style-type: none"> <li>- La caractérisation puis le retrait des matériaux amiantés dégradés,</li> <li>- L'évacuation des déchets non dangereux combustibles,</li> <li>- Localisation et caractérisation du puits perdu.</li> </ul>
