Friche industrielle Ex-VELIFIL de Saint Quentin appartenant à CICOBAIL

Rapport de synthèse des données environnementales
Conception d'un programme d'investigations
complémentaires

21/07/2017

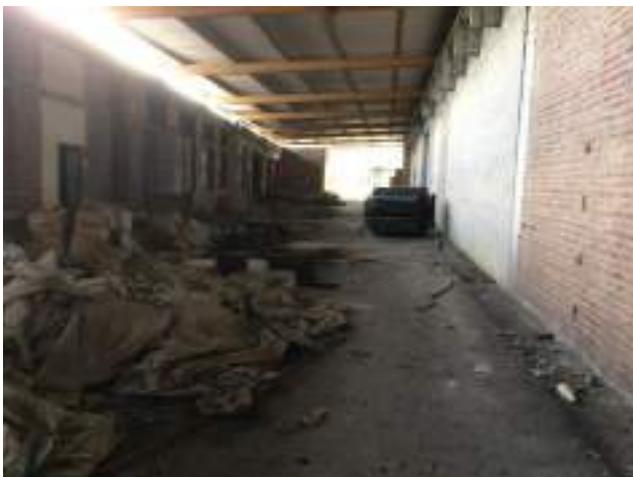
Cour au nord du site

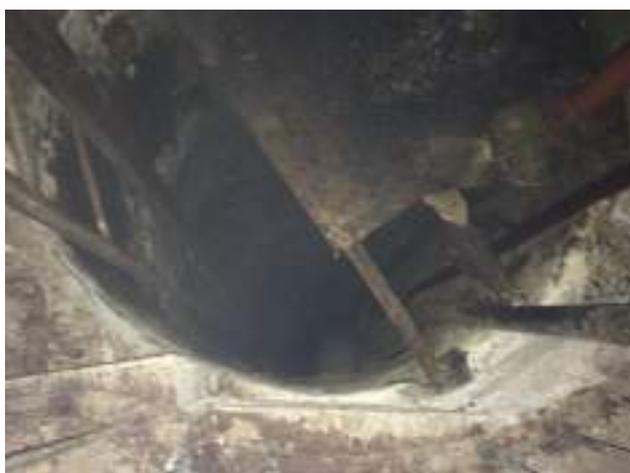
Puits de pompage identifié dans le sous-sol du bâtiment 12 (traces d'hydrocarbures sur la seconde photo)

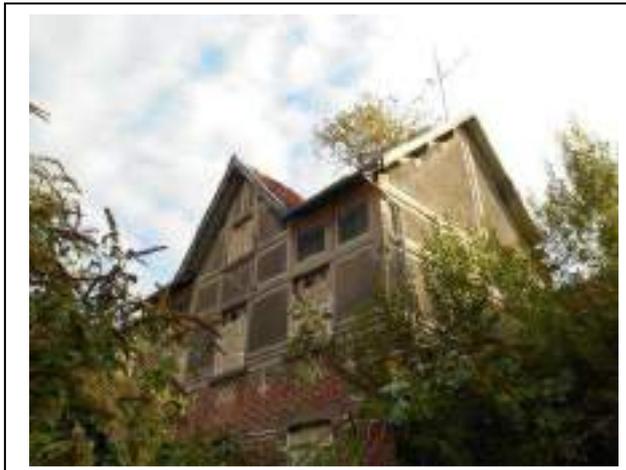
1 sous-sol avec chaufferie, 1 rez-de-chaussée encombrés de débris/gravats potentiellement amiantés, 2 étages dont les planchers sont partiellement effondrés.

Voie d'eau importante au niveau de la toiture (Notamment au niveau des noues et entourages de cheminées). Les voies d'eau ont engendré un effondrement partiel des cheminées et des planchers en bois.

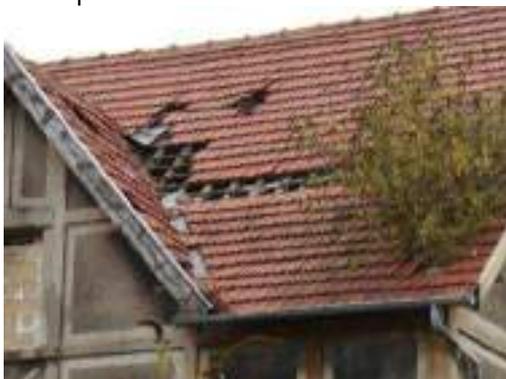
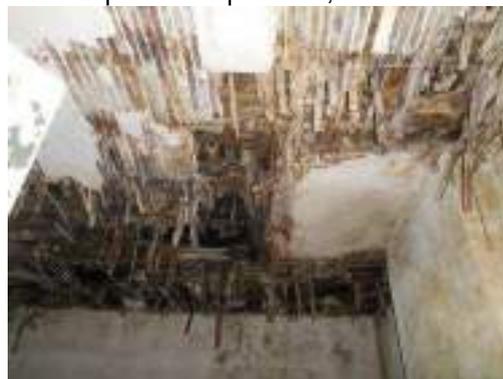
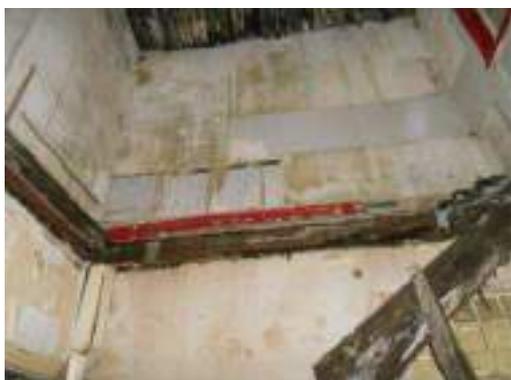
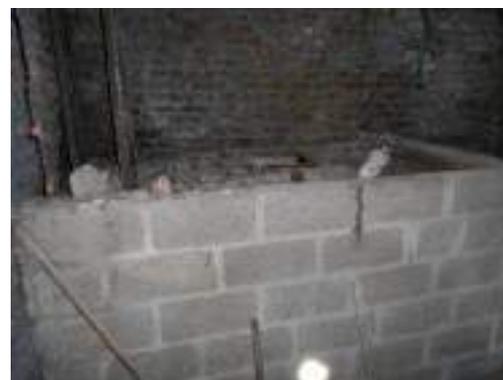
- Cuve à fioul aérienne métallique de ~1000L pleine à 60% (Située dans la cave),
- Déchets non dangereux avec **présence d'amiante suspectée**.
- Gravats, débris provenant de l'effondrement des cheminées et planchers/plafonds,

La toiture du bâtiment est fortement dégradée et les infiltrations d'eau dégradent rapidement la structure du bâtiment (Notamment charpente et planchers). La superstructure (Murs porteurs) semble pour l'instant stable, mais les infiltrations d'eau et un éventuel effondrement de la toiture/planchers pourraient altérer sa stabilité. **Par ailleurs, le risque de chute de morceaux de toiture sur la voie publique est important (Tuiles, zinguerie,...).**

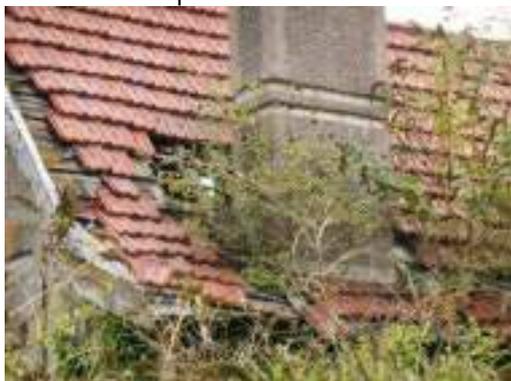
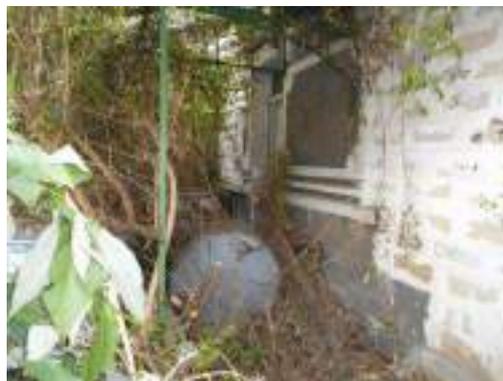
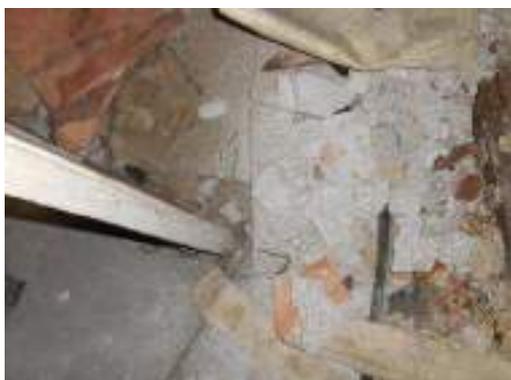
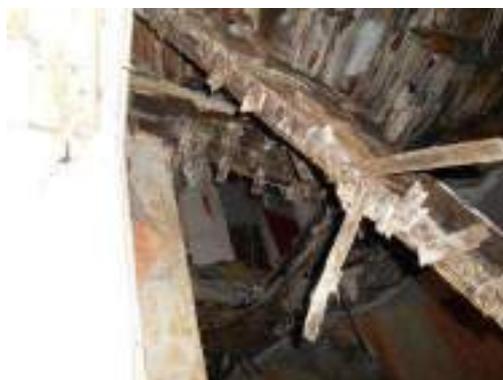
- Déchets non dangereux
- Gravats, débris provenant de l'effondrement des cheminées et planchers/plafonds,
- Présence d'amiante suspectée.

La toiture du bâtiment est fortement dégradée et les infiltrations d'eau dégradent rapidement la structure du bâtiment (Notamment charpente et planchers). La superstructure (Murs porteurs) semble pour l'instant stable, mais un effondrement de la toiture pourrait altérer sa stabilité. **Par ailleurs, le risque de chute de morceaux de toiture sur la voie publique est important (Tuiles, zinguerie,...).**

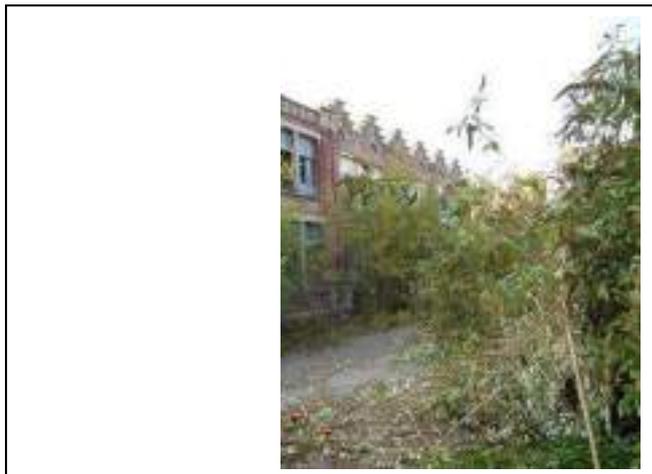
Bureaux vandalisés et dégradés par les infiltrations d'eau.
Présence de matériaux potentiellement amiantés dans l'ensemble du bâtiment.

Au sous-sol : présence d'une chaufferie avec chaudière et cuve à fioul aérienne métallique de 4000L. Autres salles : présence de ~20m³ d'archives + ~5m³ de déchets non dangereux divers.

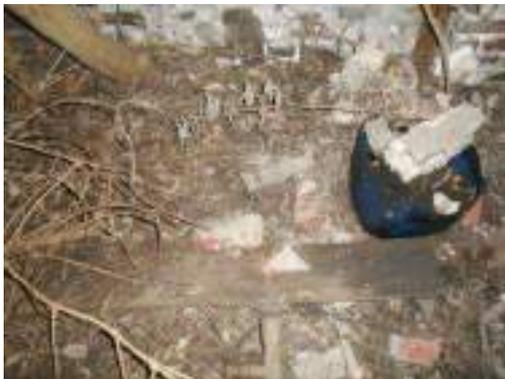
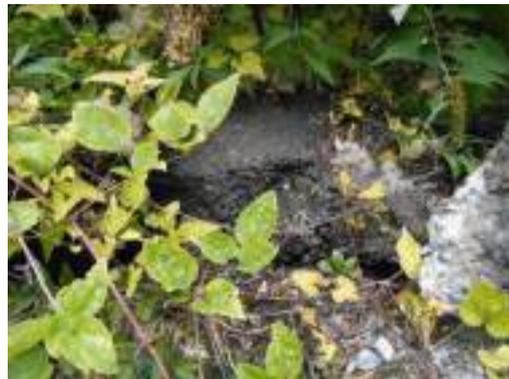
- Déchets dangereux : 2x30L d'huile/graisse
- Sol gras avec forte odeur d'huile dégradée,
- Blocs de béton présentant des traces pouvant être des hydrocarbures

SERPOL préconise l'évacuation et l'élimination des déchets dangereux, la caractérisation des bétons suspectés d'être souillés d'hydrocarbures et un curage de surface du sol souillé d'huile.

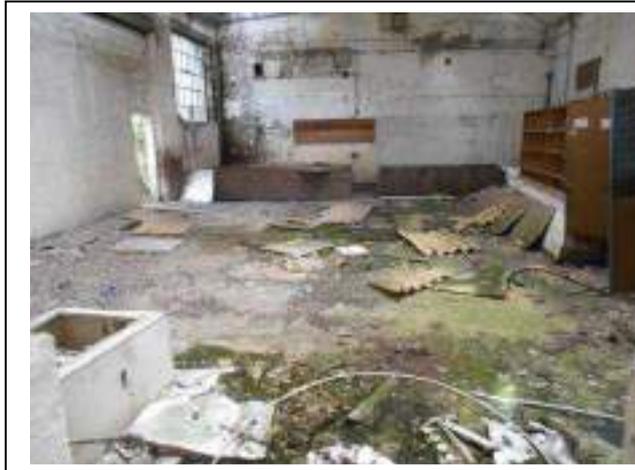
La toiture est fortement dégradée, des morceaux de tôles type « fibrociment » menacent de tomber, certaines sont déjà au sol.

Le sous sol est vide, présence d'un ancien accès à la soute à charbon, la passerelle d'accès s'est effondrée.

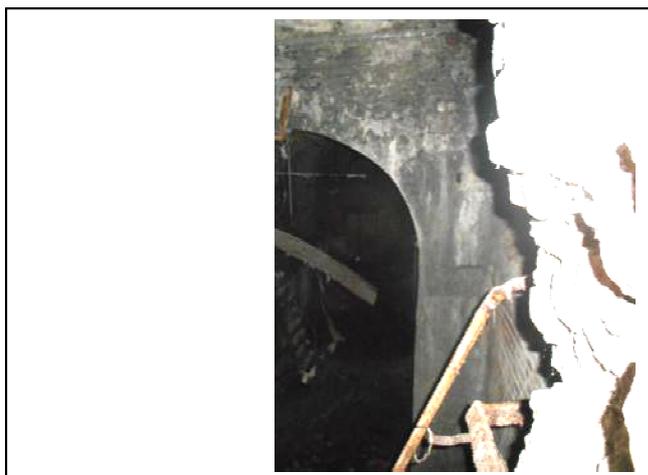
Salle voutée en sous-sol, présence de :

- Une cuve de fioul lourd de ~100m³,
- Tuyauteries calorifugées de fioul lourd,
- Un puits type « puits-perdu »,
- Plafond, murs et sols souillés de fioul lourd.

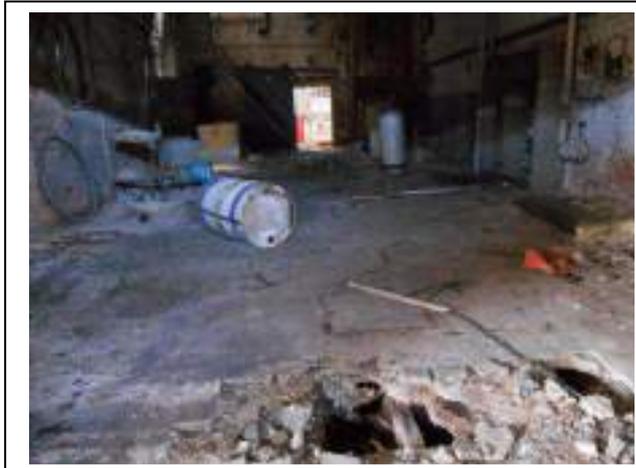
Rez-de-chaussée : dalle dégradée, présence de quelques déchets dangereux et non dangereux,

Sous-sol (-3m) : présence de 2 puits de pompage, d'une cuve et de restes de pompes/tuyauterie. Un des puits semble souillé par des hydrocarbures (Irisations). Présence également d'une fenêtre d'accès à la soute a charbon (Mais échelle effondrée).

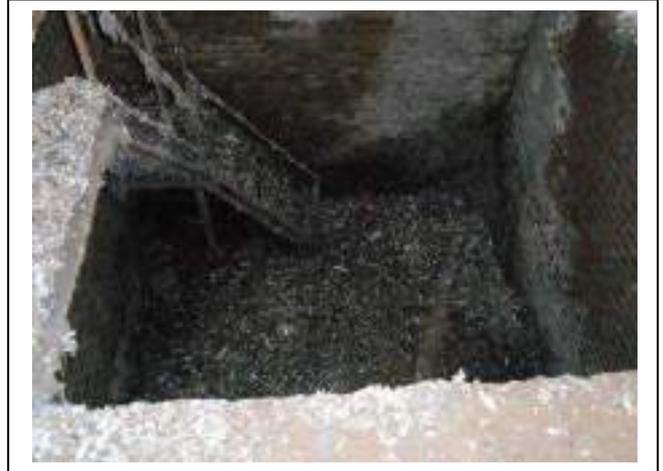
Sol recouvert de plusieurs dizaines de centimètres de fiente de pigeon.

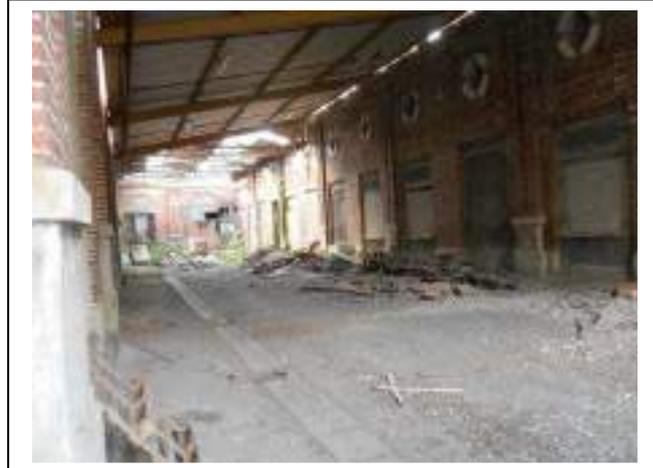
Présence de déchets non dangereux et de nombreux tas de gravats potentiellement mélangés à des matériaux amiantés,
Présence d'un tas de morceaux de fibrociment amiantés,
La zone non-couverte est envahie de végétation.
