Rapport N°: 003622 6044375/001/001/SP
Rapport établi le 08/08/2013

RAPPORT de repérage des matériaux et produits contenant de l'amiante à intégrer au dossier technique amiante

Lieu d'intervention : Ex VELIFIL	Propriétaire / Donneur d'ordre CICOBAIL 4 place de la Coupole 94676 CHARENTON LE PONT CEDEX
Adresse : 170 rue de Guise 02100 SAINT QUENTIN	
Date du constat : 04/06/2013	
En présence de : Sans accompagnateur – Ouverture des locaux par Mr GUILLOT Jean René - MIDEL (Société de surveillance)

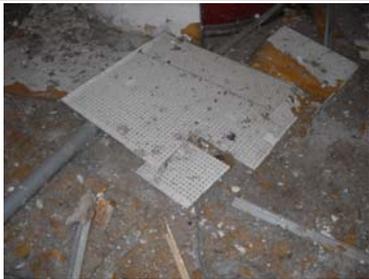
Matériau	Repérage	Localisation du matériau ou produit	Présence amiante	Critère	Observation / Photo	Etat de conservation	Mesure à prendre
	---> <i>P (prélèvement): matériau ayant fait l'objet d'une analyse par prélèvement, S: (sondage): matériau associé à un prélèvement; IV (inspection visuelle): autre</i>						
Faux-plafond (troué)	P 11	Locaux à l'opposé de l'entrée - Plafond	OUI	Résultat d'analyse

<p>Matériau en très mauvais état, nombreuses plaques au sol ou prêtes à tomber.</p>	3	travaux de confinement ou de retrait
