Rapport N° :0810-167-01
 Rapport établi le : 25/01/2019
 Révision n° :1

Pré-Rapport de mission de repérage des matériaux et produits contenant de l'amiante avant démolition

DÉSIGNATION DE L'IMMEUBLE		DÉSIGNATION DU PROPRIÉTAIRE ET DE SES REPRÉSENTANTS	
Lieu d'intervention :	Ancien site VELIFIL	Propriétaire ou donneur d'ordre	CICOBAIL
Adresse :	170 rue de Guise 02100 Saint-Quentin	Adresse :	4 Place de la Coupole BP 70051 94222 CHARENTON LE PONT
Référence cadastrale :	NC	Destinataire du Rapport :	Responsable Patrimoine Immobilier : Marc MAGNIN
N° Lot :	NC		
Date du constat :	20/11/2018 Au 30/11/2018		
Présence d'occupant :	Non		
Accompagnateur :	Sans

Périimètre du repérage : Démolition de l'Ensemble des bâtiments

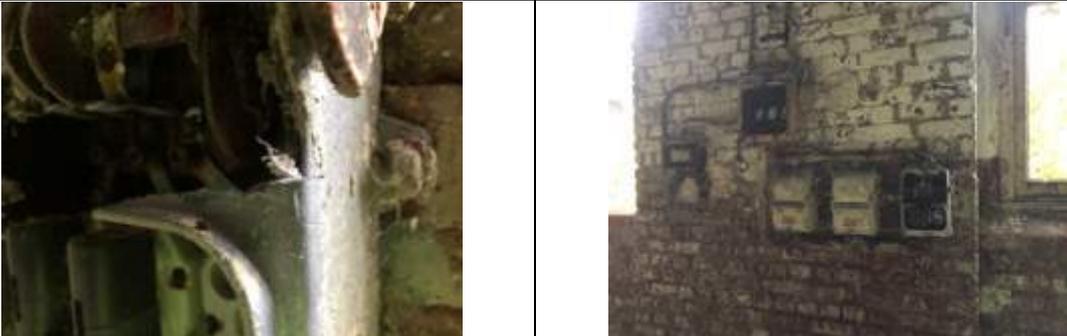
PRELEVEMENT : P063		
Nom du client	Numéro de dossier	Pièce ou local
CICOBAIL	AFF0810-167 ST QUENTIN	RDC - Bâtiment 118
Matériau	Date de prélèvement	Nom de l'opérateur
Calorifugeage	19/11/2018	MOUNSIF Karim
Localisation		Résultat
Conduit de fluide		Présence d'amiante

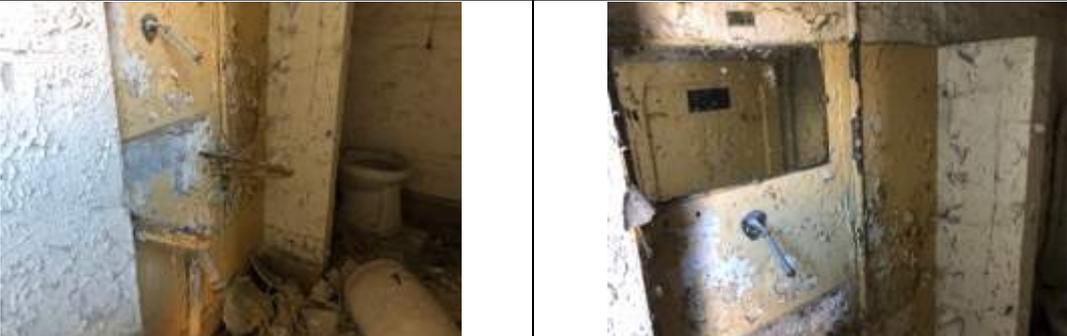
PRELEVEMENT : ZPSO P092		
Nom du client	Numéro de dossier	Pièce ou local
CICOBAIL	AFF0810-167 ST QUENTIN	RDC - Bâtiment 118
Matériau	Date de prélèvement	Nom de l'opérateur
plaque fibre ciment	19/11/2018	MOUNSIF Karim
Localisation		Résultat
WC 2		Présence d'amiante

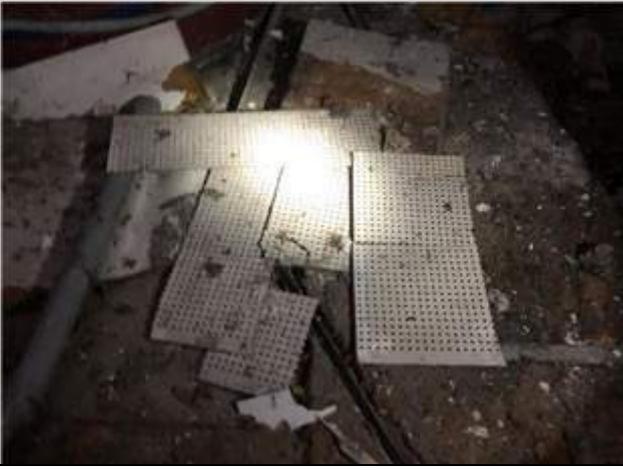
PRELEVEMENT : P217		
Nom du client	Numéro de dossier	Pièce ou local
CICOBAIL	AFF0810-167 ST QUENTIN	RDC - bâtiment 126
Matériau	Date de prélèvement	Nom de l'opérateur
plaque cartonné	19/11/2018	MOUNSIF Karim
Localisation		Résultat
plaque au sol		Présence d'amiante

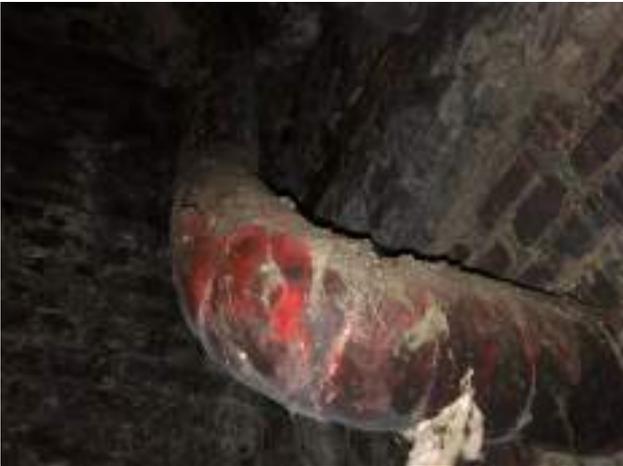
PRELEVEMENT : P260		
Nom du client	Numéro de dossier	Pièce ou local
CICOBAIL	AFF0810-167 ST QUENTIN	1er SS - Dégagements FC 6
Matériau	Date de prélèvement	Nom de l'opérateur
Joins de bride	19/11/2018	MOUNSIF Karim
Localisation		Résultat
Vannes		Présence d'amiante

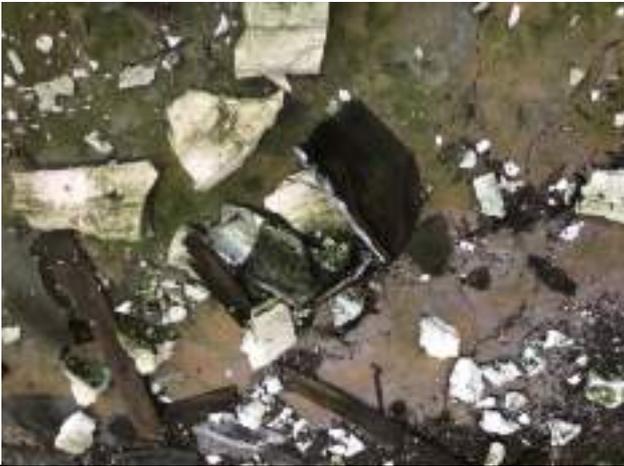
PRELEVEMENT : P281		
Nom du client	Numéro de dossier	Pièce ou local
CICOBAIL	AFF0810-167 ST QUENTIN	RDC - bâtiment 128
Matériau	Date de prélèvement	Nom de l'opérateur
plaque fibre ciment	19/11/2018	MOUNSIF Karim
Localisation		Résultat
Mur lave mains		Présence d'amiante

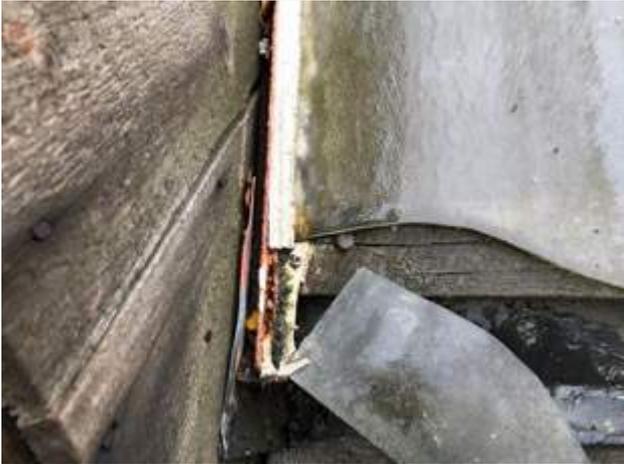
PRELEVEMENT : P314		
Nom du client	Numéro de dossier	Pièce ou local
CICOBAIL	AFF0810-167 ST QUENTIN	Toiture - Bâtiment 101
Matériau	Date de prélèvement	Nom de l'opérateur
enduit bitumineux	19/11/2018	MOUNSIF Karim
Localisation		Résultat
acrotère		Présence d'amiante

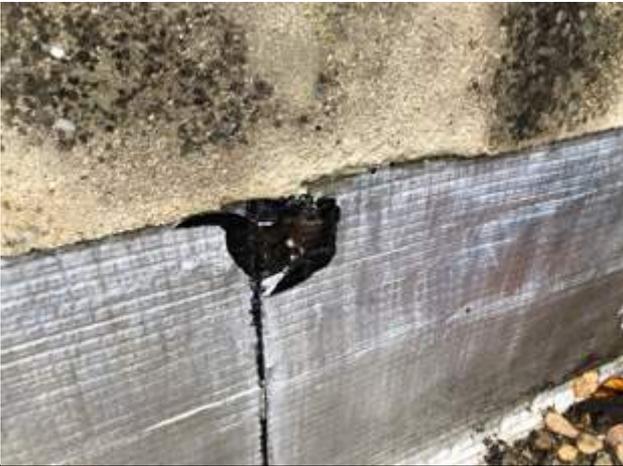
PRELEVEMENT : P318		
Nom du client	Numéro de dossier	Pièce ou local
CICOBAIL	AFF0810-167 ST QUENTIN	Toiture - Bâtiment 101
Matériau	Date de prélèvement	Nom de l'opérateur
asphalte	19/11/2018	MOUNSIF Karim
Localisation		Résultat
Plancher - Sol		Présence d'amiante

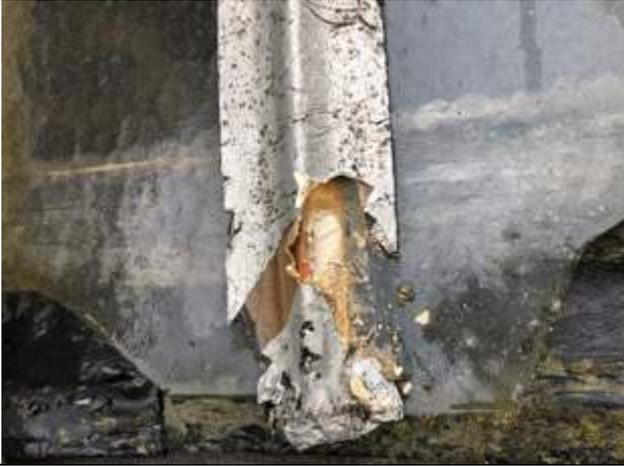
PRELEVEMENT : P322		
Nom du client	Numéro de dossier	Pièce ou local
CICOBAIL	AFF0810-167 ST QUENTIN	RDC - Bâtiment 102 BIS
Matériau	Date de prélèvement	Nom de l'opérateur
fibres ciment	19/11/2018	MOUNSIF Karim
Localisation		Résultat
faitage		Présence d'amiante

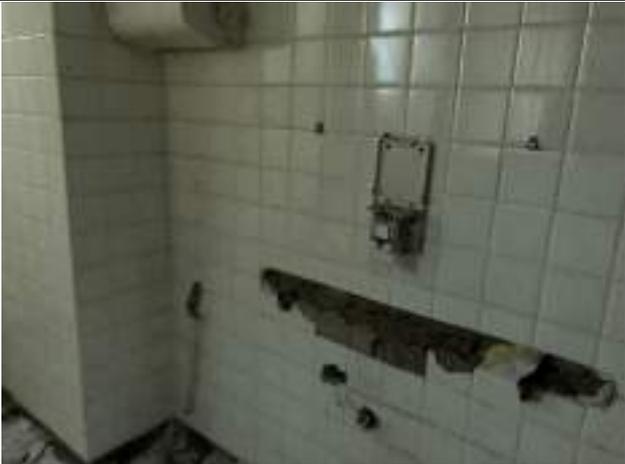
PRELEVEMENT : P343		
Nom du client	Numéro de dossier	Pièce ou local
CICOBAIL	AFF0810-167 ST QUENTIN	1er - Bâtiment 101 sanitaires
Matériau	Date de prélèvement	Nom de l'opérateur
Colle - plinthe	19/11/2018	MOUNSIF Karim
Localisation		Résultat
Mur - A		Présence d'amiante

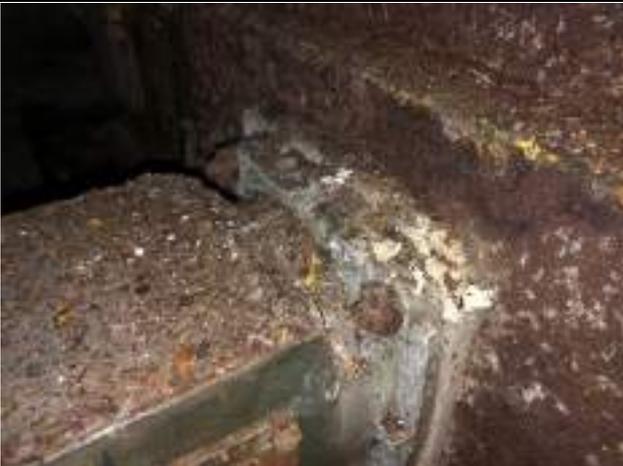
PRELEVEMENT : P353		
Nom du client	Numéro de dossier	Pièce ou local
CICOBAIL	AFF0810-167 ST QUENTIN	1er SS - Bâtiment 101
Matériau	Date de prélèvement	Nom de l'opérateur
joints de brides	19/11/2018	MOUNSIF Karim
Localisation		Résultat
conduit de fluides		Présence d'amiante

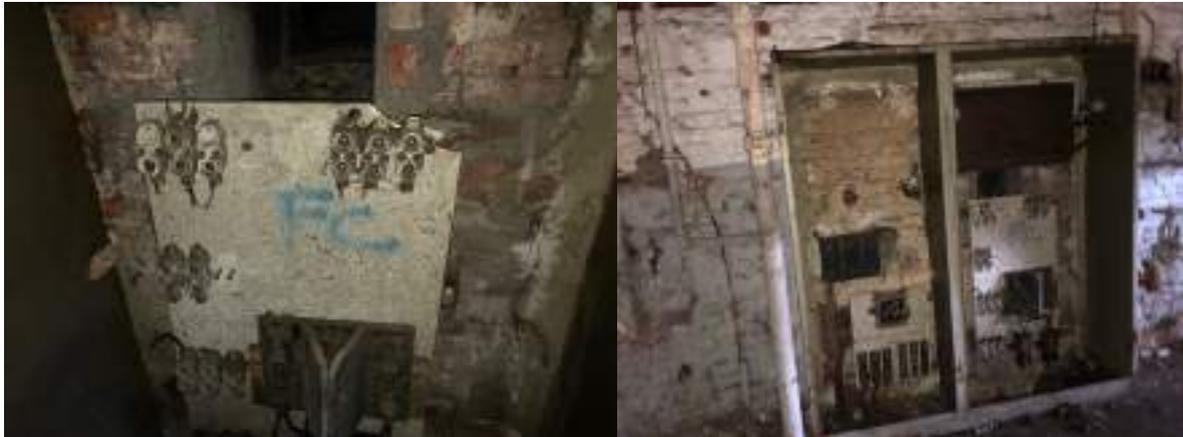
PRELEVEMENT : P373		
Nom du client	Numéro de dossier	Pièce ou local
CICOBAIL	AFF0810-167 ST QUENTIN	RDC - bâtiment 103 n°1
Matériau	Date de prélèvement	Nom de l'opérateur
Débris sol Plaque coupe-feu	19/11/2018	MOUNSIF Karim
Localisation		Résultat
placard électrique		Présence d'amiante

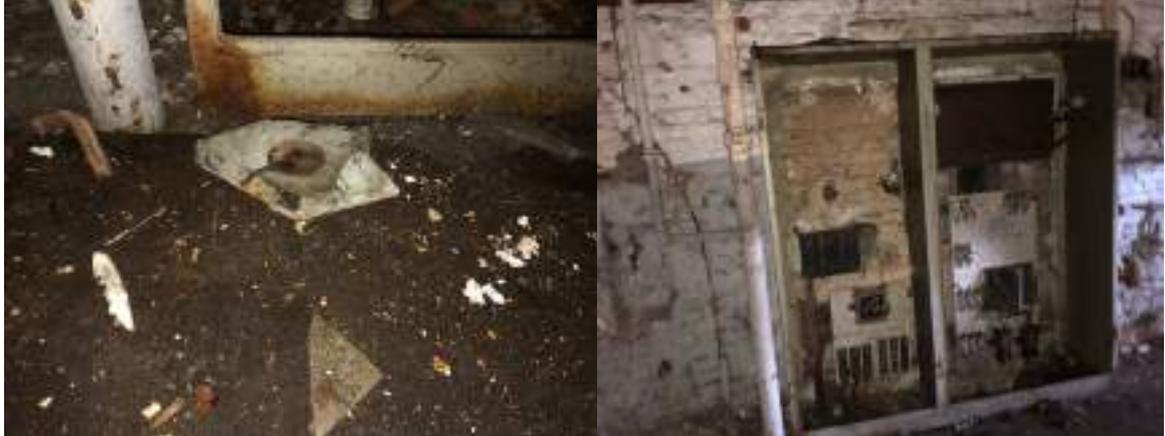
PLAQUES EN AMIANTE CIMEMNT EQUIPEMENTS TRANSFO		
Nom du client	Numéro de dossier	Pièce ou local
CICOBAIL	AFF0810-167 ST QUENTIN	RDC/1er - bâtiment 103 Transfo
Matériau	Date de prélèvement	Nom de l'opérateur
Plaque amiante-ciment	19/11/2018	MOUNSIF Karim
Localisation		Résultat
équipement électrique		Présence d'amiante

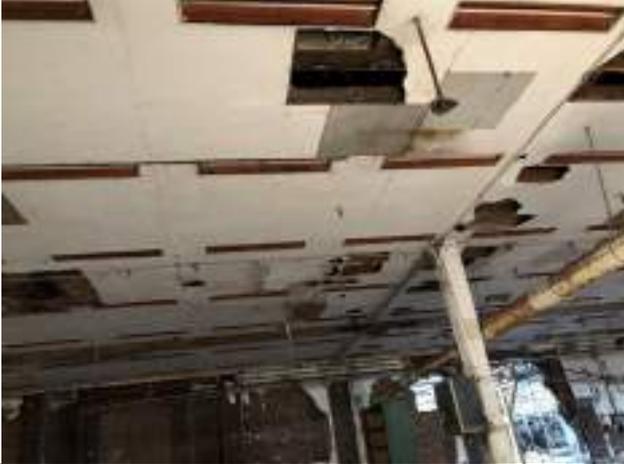
PRELEVEMENT : ZPSO P061		
Nom du client	Numéro de dossier	Pièce ou local
CICOBAIL	AFF0810-167 ST QUENTIN	RDC - bâtiment 129
Matériau	Date de prélèvement	Nom de l'opérateur
Joint aérotherme	19/11/2018	MOUNSIF Karim
Localisation		Résultat
Plafond		Présence d'amiante
