Dossier N° 2019-05-0723 #A

Rapport de repérage des matériaux et produits contenant de l'amiante

Adresse : **170 rue de Guise**
02100 ST QUENTIN
Référence cadastrale : **BV / 1**
Nature de l'immeuble : **site industriel**
Étendue de la prestation : **Immeuble complet**
Destination des locaux : **Industrie**
Date permis de construire : **Antérieur à 1949**

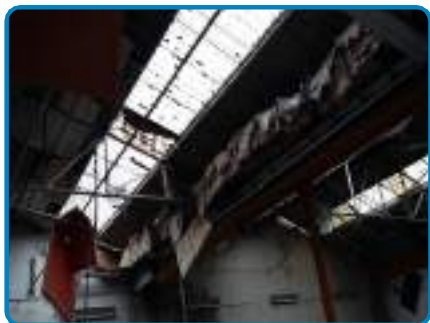
D.O. n° 1 sur Plafond Plaques amiante-ciment

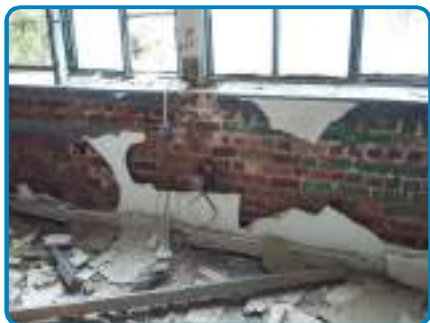
D.O. n° 7 sur Conduit(s) de ventilation
Amiante ciment

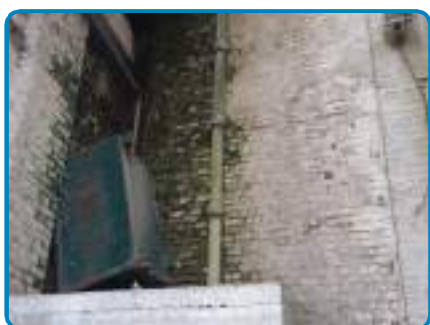
D.O. n° 9 sur Conduit(s) de fluide Amiante
ciment

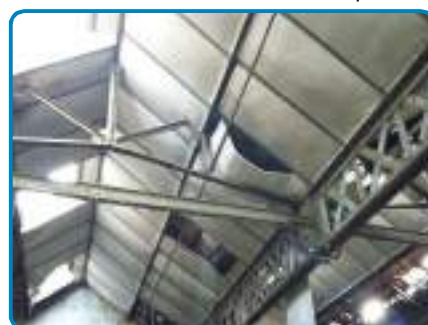
PRLV n° 1 sur Plafond Dalles de faux plafond

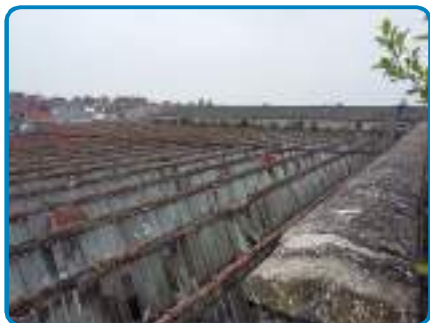
D.O. n° 14 sur Plafond Plaques amiante-ciment

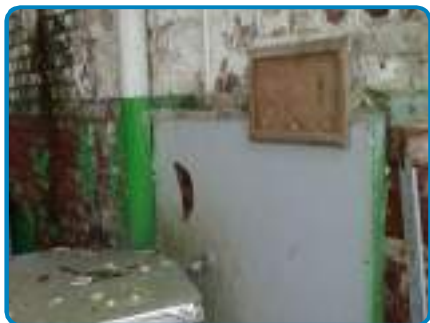
D.O. n° 18 sur Mur(s) Plaques amiante-ciment / D

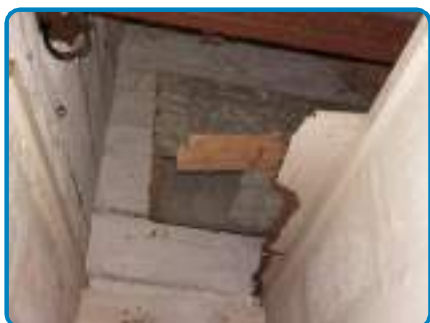
D.O. n° 28 sur Conduit(s) de ventilation Amiante ciment

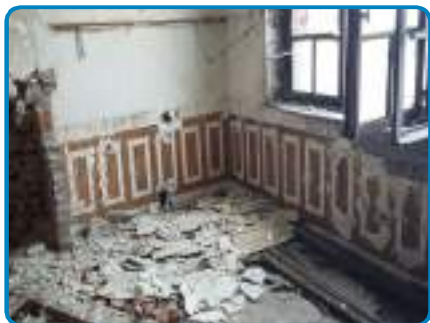
ZH sur D.O. n° 29 sur Mur(s) Enduit projeté /
ABCD
