Dossier Technique Amiante (DTA)

Immeuble :	SCHNEIDER ELECTRIC INDUSTRIES

Adresse :	340 rue Vulcain - 27000 EVREUX	
Date de création ou de mise à jour:	19/06/2013	
Référence du présent DTA	2615971/2/2/1

Document établi ou mis à jour par
Bureau VERITAS - Christophe FINAT

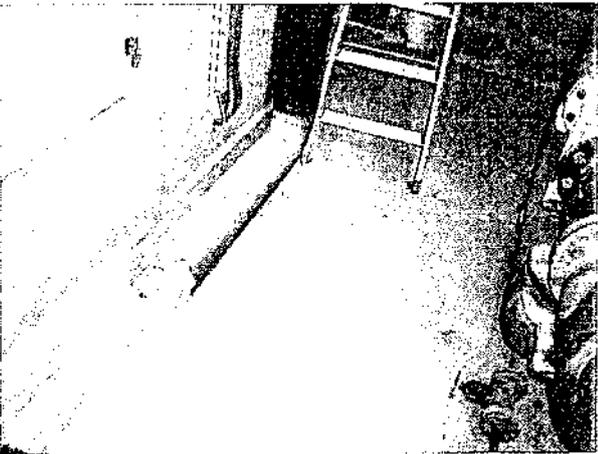
P 3. Bâtiment J - RDC - Local CTA du Bât D - Enveloppe de calorifuge - Photo n° 3

P3 : Enveloppe de calorifuge bitume – Pas d'amiante détecté
