**CICOBAIL**  
**Ancien site VILEFIL**  
170 rue de Guise  
02100 SAINT QUENTIN

## DIAGNOSTIC DECHETS

## RAPPORT SERPOL N°7422-1

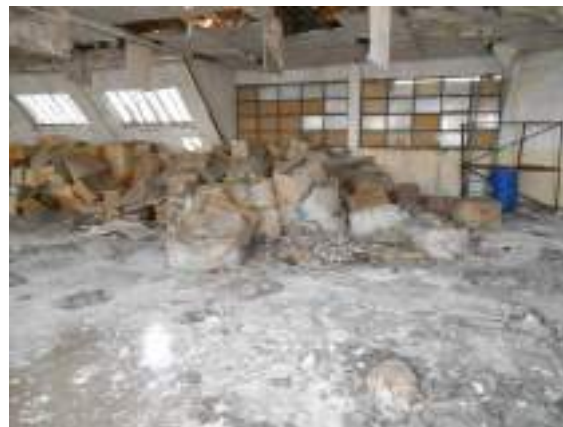
Figure 3 - Exemple de déchets non dangereux

Les déchets non dangereux présents sur le site sont essentiellement du bois, plastique et papier/carton. Ils sont répartis sur l'ensemble du site. Ces déchets génèrent un risque important d'incendie. Des traces d'incendie récent sont visibles dans le sous-sol du magasin (Repère n°15). Le volume global de ces déchets non dangereux combustibles est estimé à 1500m<sup>3</sup>. **Il est probable qu'une partie de ces déchets soit contaminée par des matériaux amiantés.**

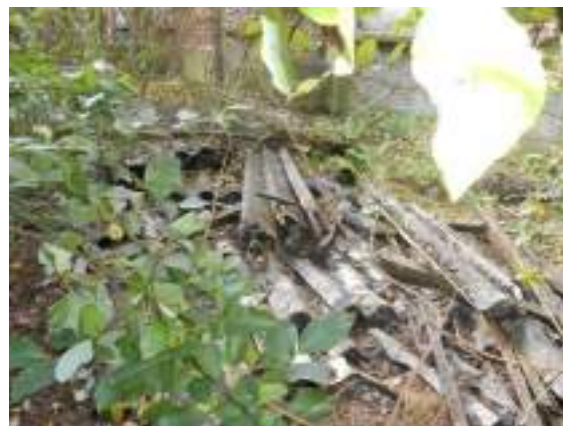
Figure 4 - Exemple de matériaux amiantés présents sur le site

Des matériaux dégradés amiantés ou susceptibles de l'être sont présents dans de nombreuses zones du site. Un repérage des matériaux et produits contenant de l'amiante a été réalisé par Bureau Veritas le 4 juin 2013 (Faux-plafond, fibrociment, calorifuge, cloison, etc.). Ce repérage met en évidence la présence d'amiante dans de nombreuses zones du site mais il n'est pas exhaustif car plusieurs zones et locaux n'ont pas été investigués pour des raisons de sécurité.

Avant toute intervention sur les déchets dangereux ou non, il est impératif de réaliser un diagnostic amiante exhaustif avant travaux. L'objectif de ce diagnostic sera :

La présence de matériaux dégradés potentiellement amiantés est suspectée sur l'ensemble du site. SERPOL préconise avant toute intervention, la réalisation d'un diagnostic amiante complémentaire et d'une étude de contamination des locaux (Analyses atmosphériques et surfaciques).

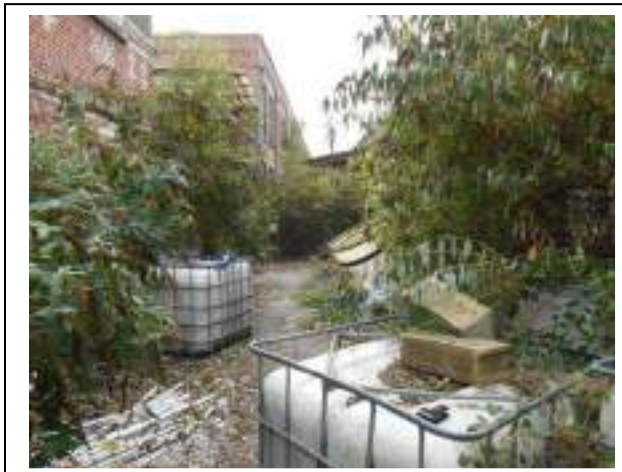
Zone recouverte d'enrobé et envahie de végétation, (Type Buddleia de David - arbre à papillon).

Portail fermé et accès véhicule condamné par la présence de cubitainers remplis de gravats.

*Risque d'incendie important : SERPOL préconise de débroussailler, d'évacuer les « déchets verts » (Bois sec et fin particulièrement inflammable), d'évacuer les déchets non dangereux combustibles et les déchets de néons.*

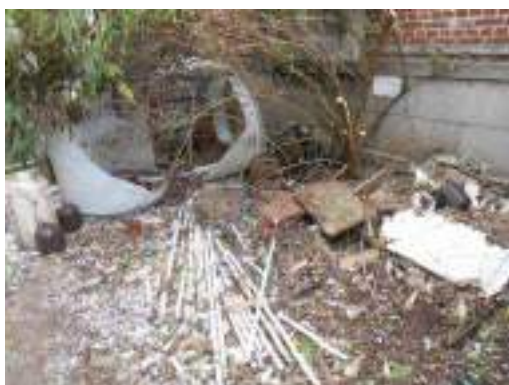
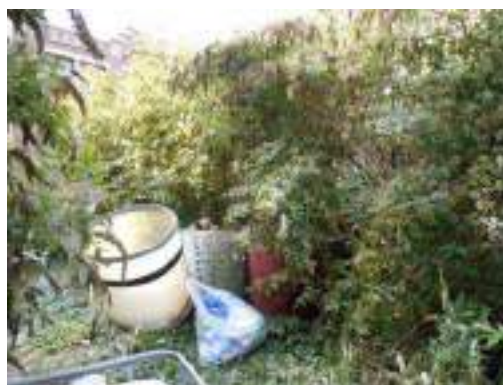
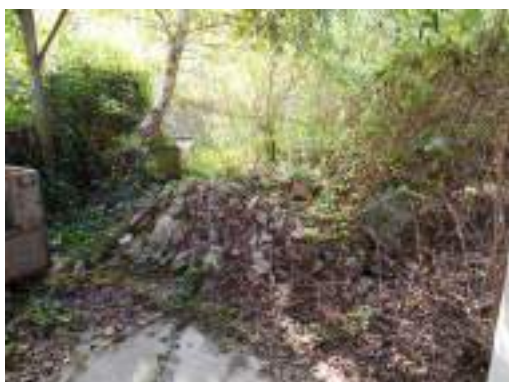
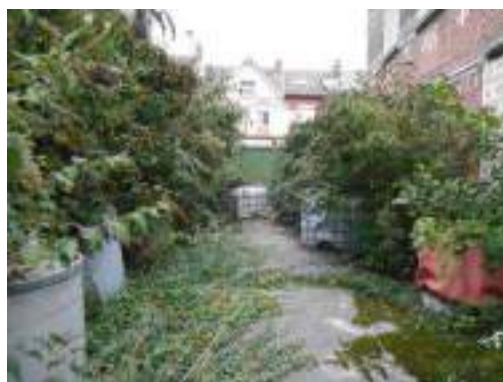
- Cubitainers contenant des gravats,
- Néons en partie brisés au sol,
- Déchets non dangereux type plastique, bois,
- Gravats,

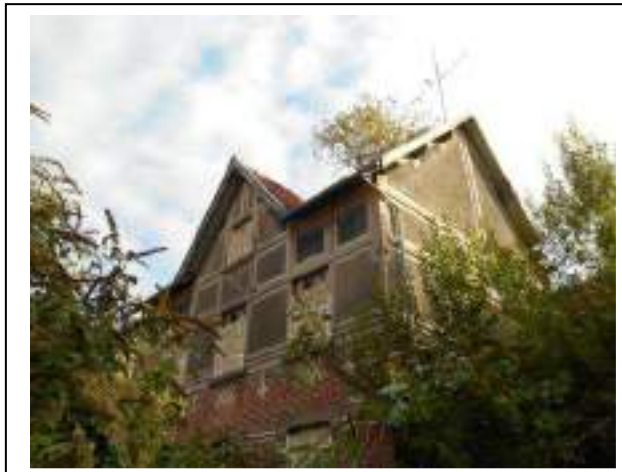
1 sous-sol avec chaufferie, 1 rez-de-chaussée encombrés de débris/gravats potentiellement amiantés, 2 étages dont les planchers sont partiellement effondrés.

Voie d'eau importante au niveau de la toiture (Notamment au niveau des noues et entourages de cheminées). Les voies d'eau ont engendré un effondrement partiel des cheminées et des planchers en bois.

La toiture du bâtiment est fortement dégradée et les infiltrations d'eau dégradent rapidement la structure du bâtiment (Notamment charpente et planchers). La superstructure (Murs porteurs) semble pour l'instant stable, mais les infiltrations d'eau et un éventuel effondrement de la toiture/planchers pourraient altérer sa stabilité. **Par ailleurs, le risque de chute de morceaux de toiture sur la voie publique est important (Tuiles, zinguerie,...).**

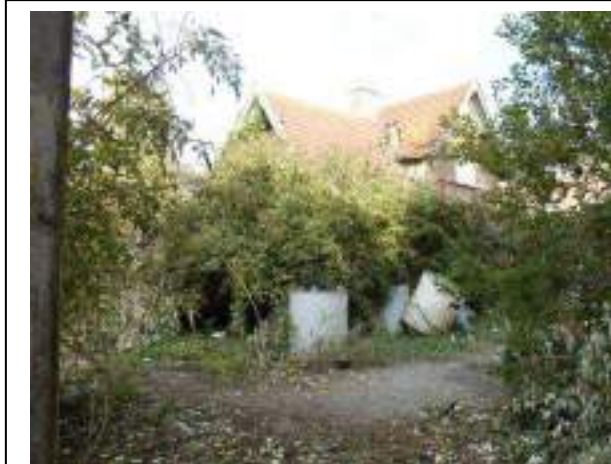
Voie d'eau importante au niveau de la toiture (Notamment au niveau des zingueries). Les voies d'eau ont engendré un effondrement partiel des cheminées et des planchers en bois.

La toiture du bâtiment est fortement dégradée et les infiltrations d'eau dégradent rapidement la structure du bâtiment (Notamment charpente et planchers). La superstructure (Murs porteurs) semble pour l'instant stable, mais un effondrement de la toiture pourrait altérer sa stabilité. **Par ailleurs, le risque de chute de morceaux de toiture sur la voie publique est important (Tuiles, zinguerie,...).**

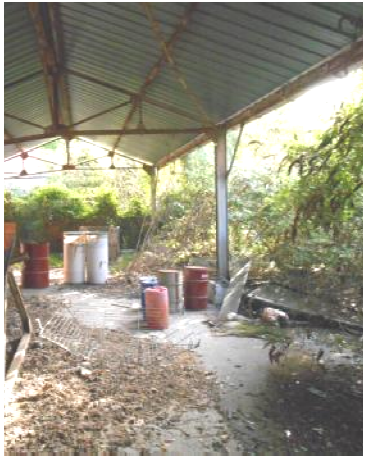
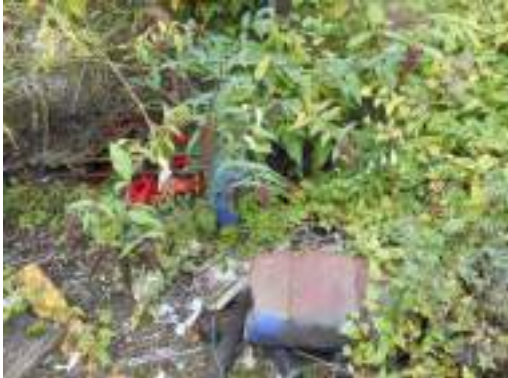
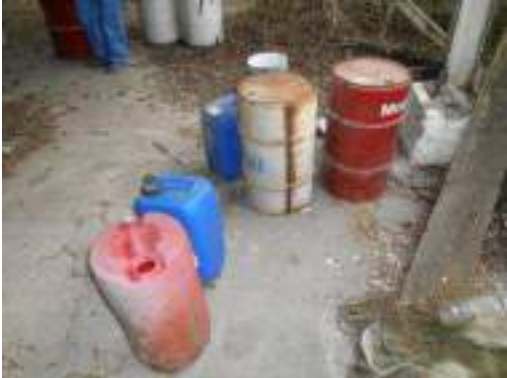
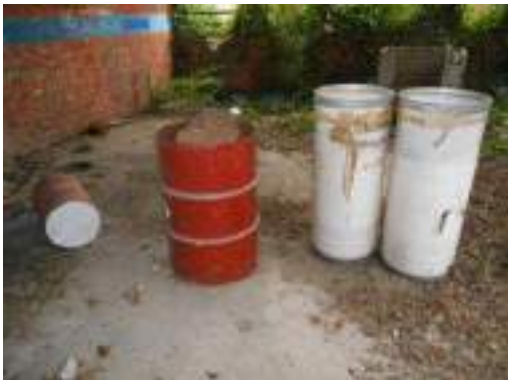
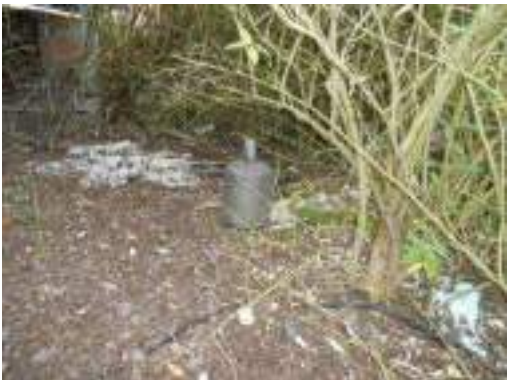
<p style="text-align: center;">DESCRIPTION</p>					
<p><b>Réf : 05</b>  <b>Nom : Parking</b>          Couvert : OUI          Surface estimée : ~140 m²</p> <p>ETAT GENERAL DE LA ZONE :          Parking couvert par une toiture métallique. Présence de déchets dangereux et de gravats sous l'abri et devant le parking.</p>

<p style="text-align: center;">ETAT DES LIEUX AU 02/10/2013</p>					
<table border="0" style="width: 100%;"> <tr> <td style="width: 33%;">           Présence de déchets dangereux            OUI <input checked="" type="checkbox"/>            NON <input type="checkbox"/> </td> <td style="width: 33%;">           Présence de déchets non dangereux            OUI <input checked="" type="checkbox"/>            NON <input type="checkbox"/> </td> <td style="width: 33%;">           Mise en sécurité à réaliser :            OUI <input checked="" type="checkbox"/>            NON <input type="checkbox"/>  <i>Risque incendie/pollution</i> </td> </tr> </table>			Présence de déchets dangereux OUI <input checked="" type="checkbox"/> NON <input type="checkbox"/>	Présence de déchets non dangereux OUI <input checked="" type="checkbox"/> NON <input type="checkbox"/>	Mise en sécurité à réaliser : OUI <input checked="" type="checkbox"/> NON <input type="checkbox"/> <i>Risque incendie/pollution</i>
Présence de déchets dangereux OUI <input checked="" type="checkbox"/> NON <input type="checkbox"/>	Présence de déchets non dangereux OUI <input checked="" type="checkbox"/> NON <input type="checkbox"/>	Mise en sécurité à réaliser : OUI <input checked="" type="checkbox"/> NON <input type="checkbox"/> <i>Risque incendie/pollution</i>			
<p style="text-align: center;">DECHETS IDENTIFIES</p>					
<ul style="list-style-type: none"> <li>- Déchets dangereux : 3x30L et 2x60L de déchet liquide type huile, solvant – 2 néofûts de poudre non identifiée, des emballages et matériaux souillés (~200kg).</li> <li>- 1 bouteille de gaz propane/butane de 13kg,</li> <li>- Déchets non dangereux</li> <li>- Gravats, ferraille,</li> <li>- Présence d'amiante suspectée (Morceaux de fibrociment ?)</li> </ul>					
<div style="display: flex; flex-wrap: wrap;">

</div>					
<p style="text-align: center;">RECOMMANDATIONS/OBSERVATIONS</p>					
Risque d'incendie, d'explosion et de pollution, SERPOL préconise l'évacuation et l'élimination des déchets dangereux et des déchets non dangereux combustibles.

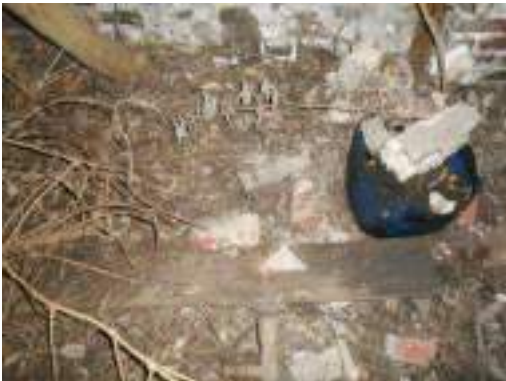
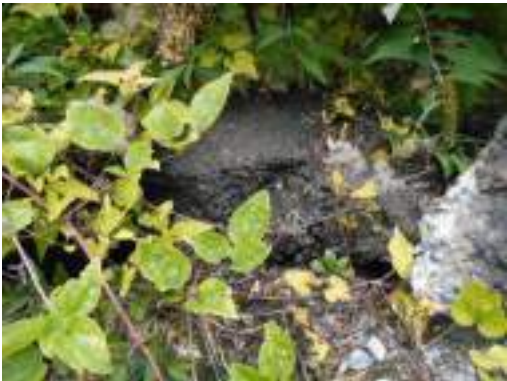
</div> </div> <div data-bbox="82 405 625 515" style="margin-top: 10px;"> <p>ETAT GENERAL DE LA ZONE :            Abri de stockage d'huile et de trichloréthylène,            Présence d'une cheminée métallique.</p> </div>					
<div style="text-align: center;">ETAT DES LIEUX AU 02/10/2013</div> <table border="0" style="width: 100%;"> <tr> <td style="width: 33%;">           Présence de déchets dangereux            OUI <input checked="" type="checkbox"/>            NON <input type="checkbox"/> </td> <td style="width: 33%;">           Présence de déchets non dangereux            OUI <input checked="" type="checkbox"/>            NON <input type="checkbox"/> </td> <td style="width: 33%;">           Mise en sécurité à réaliser :            OUI <input checked="" type="checkbox"/>            NON <input type="checkbox"/>  <i>Risque incendie/pollution</i> </td> </tr> </table>			Présence de déchets dangereux OUI <input checked="" type="checkbox"/> NON <input type="checkbox"/>	Présence de déchets non dangereux OUI <input checked="" type="checkbox"/> NON <input type="checkbox"/>	Mise en sécurité à réaliser : OUI <input checked="" type="checkbox"/> NON <input type="checkbox"/> <i>Risque incendie/pollution</i>
Présence de déchets dangereux OUI <input checked="" type="checkbox"/> NON <input type="checkbox"/>	Présence de déchets non dangereux OUI <input checked="" type="checkbox"/> NON <input type="checkbox"/>	Mise en sécurité à réaliser : OUI <input checked="" type="checkbox"/> NON <input type="checkbox"/> <i>Risque incendie/pollution</i>			
<div style="text-align: center;">DECHETS IDENTIFIES</div> <ul style="list-style-type: none"> <li>- Déchets dangereux : 2x30L d'huile/graisse</li> <li>- Sol gras avec forte odeur d'huile dégradée,</li> <li>- Blocs de béton présentant des traces pouvant être des hydrocarbures</li> </ul> <div style="display: flex; justify-content: space-around; margin-top: 10px;">

</div>					
<div style="text-align: center;">RECOMMANDATIONS/OBSERVATIONS</div> <p>SERPOL préconise l'évacuation et l'élimination des déchets dangereux, la caractérisation des bétons suspectés d'être souillés d'hydrocarbures et un curage de surface du sol souillé d'huile.</p>

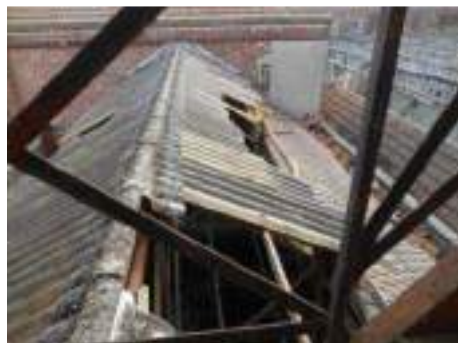
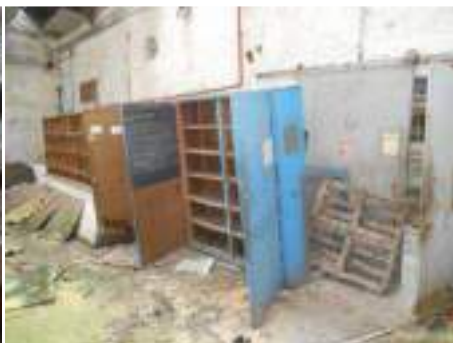
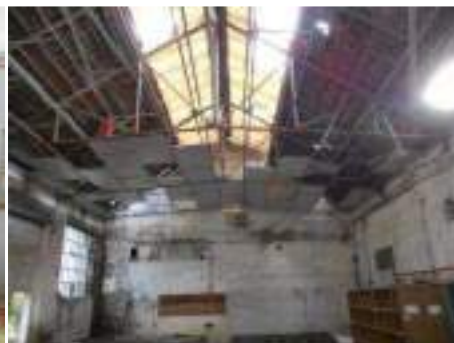
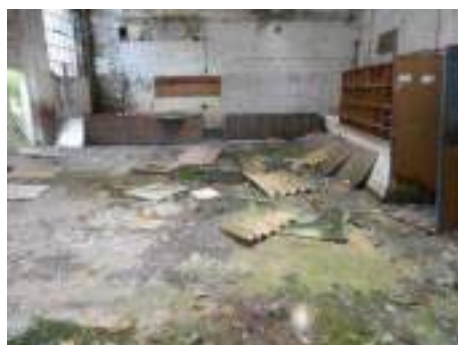
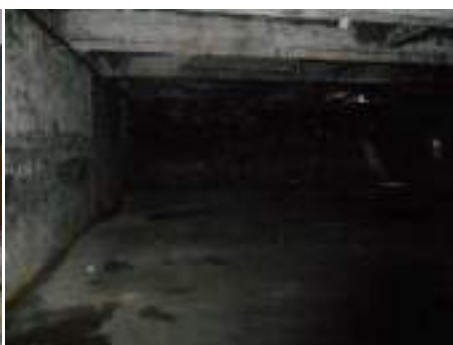
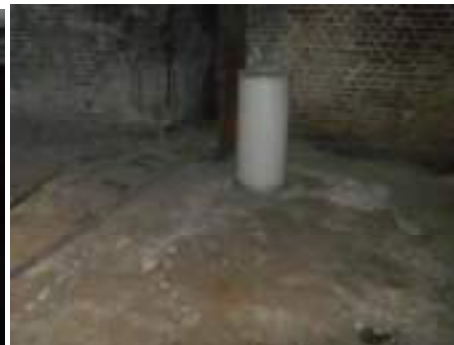
La toiture est fortement dégradée, des morceaux de tôles type « fibrociment » menacent de tomber, certaines sont déjà au sol.

- 10 m3 de déchets non dangereux

- Morceaux de fibrociment amiante

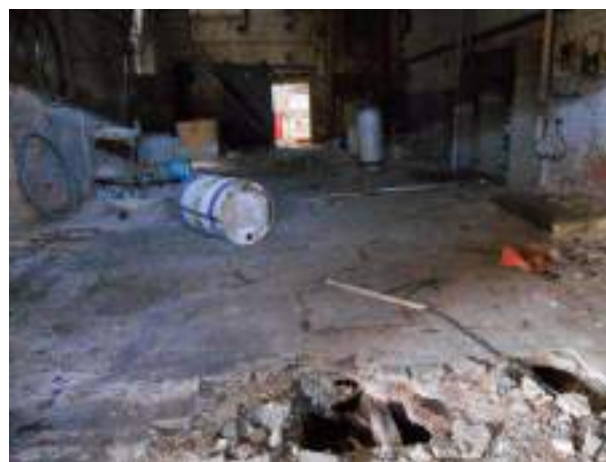
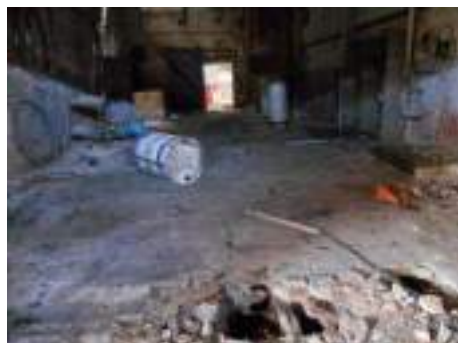
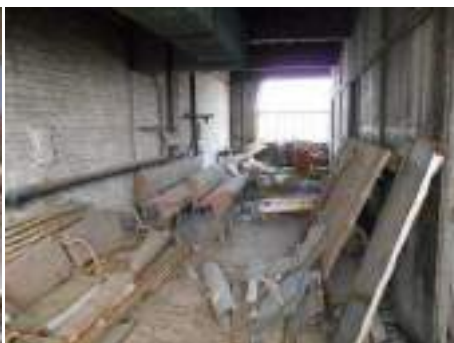
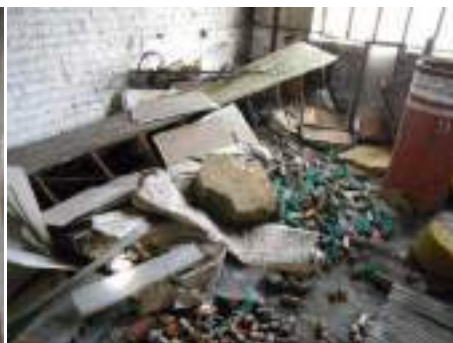
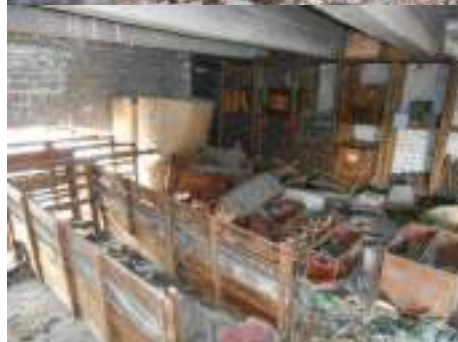
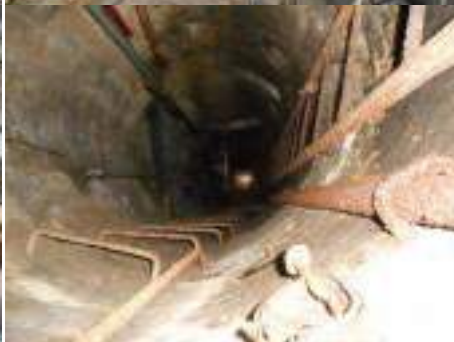
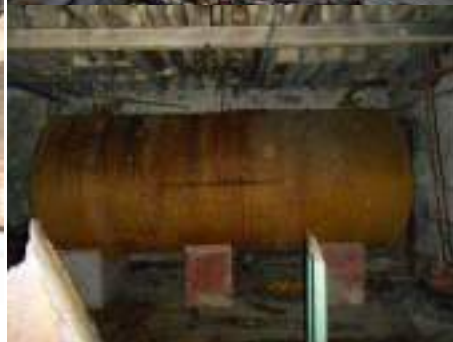
Rez-de-chaussée : dalle dégradée, présence de quelques déchets dangereux et non dangereux,

Salles supérieures encombrées de déchets non dangereux combustibles,

Sous-sol (-3m) : présence de 2 puits de pompage, d'une cuve et de restes de pompes/tuyauterie. Un des puits semble souillé par des hydrocarbures (Irisations). Présence également d'une fenêtre d'accès à la soute à charbon (Mais échelle effondrée).

- Déchets dangereux : 1 fût de 220L souillé

- Déchets non dangereux combustibles : 60m<sup>3</sup>

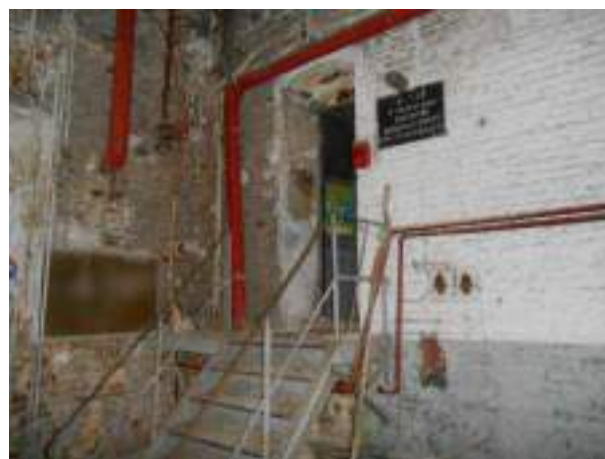
Armoires électriques vandalisées, présence de condensateurs.

</div>		
RECOMMANDATIONS/OBSERVATIONS		
SERPOL préconise : <ul style="list-style-type: none"> <li>- La caractérisation puis le retrait des matériaux amiantés,</li> <li>- L'évacuation et l'élimination des déchets dangereux conditionnés et de la carcasse de transformateur,</li> <li>- L'évacuation des déchets non dangereux et le curage des sols,</li> <li>- Le nettoyage des sols et des réseaux souillés d'hydrocarbures.</li> </ul>

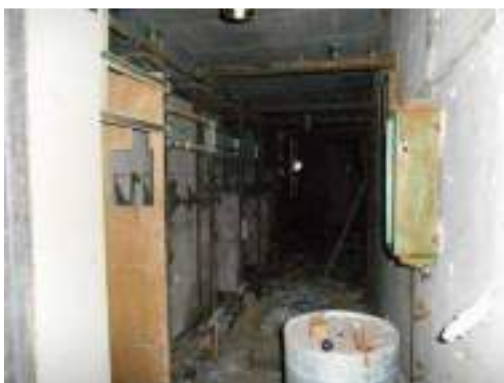
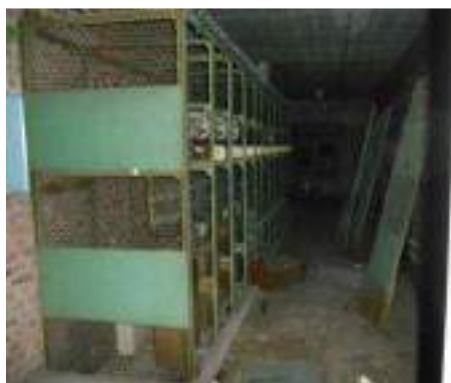
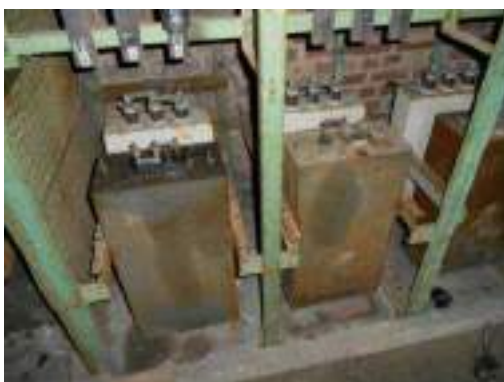
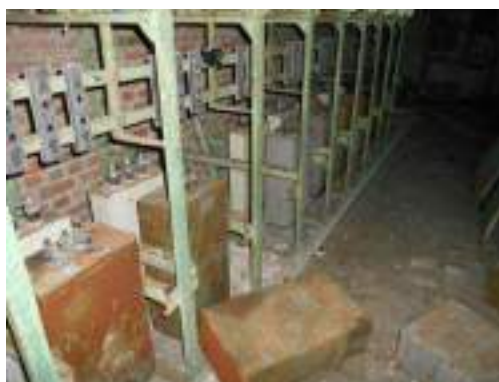
- 21 condensateurs de ~40kg contenant potentiellement des PCB

SERPOL préconise :

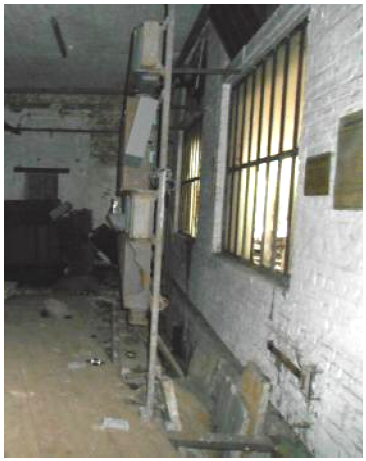
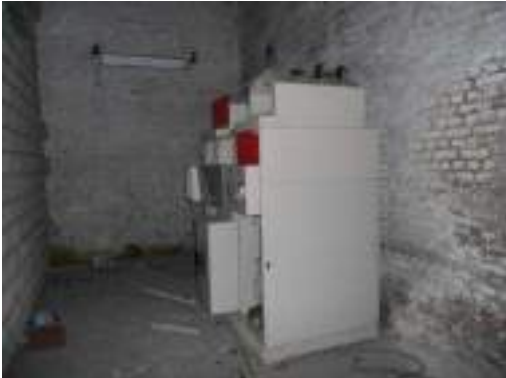
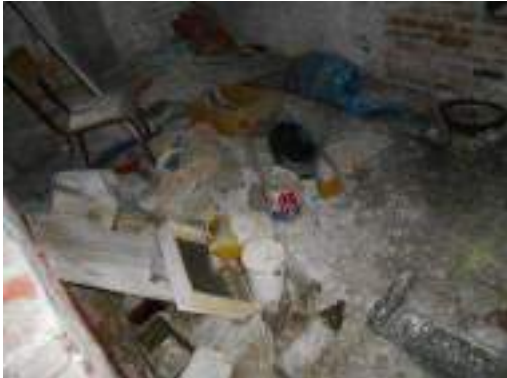
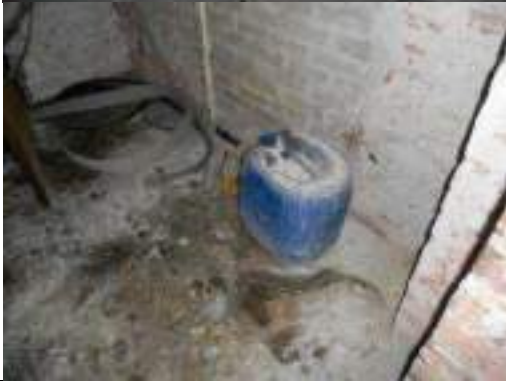
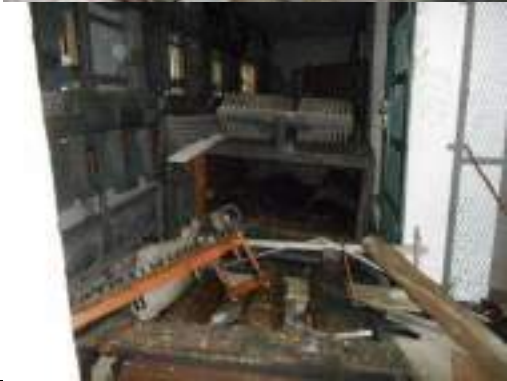
DESCRIPTION		
<b>Réf : 14</b> <b>Nom : Local Haute Tension</b> Couvert : OUI Surface estimée : ~100 m²  ETAT GENERAL DE LA ZONE : Local vandalisé, Présence d'un transformateur électrique vandalisé, Présence de cellules hautes tension.

ETAT DES LIEUX AU 02/10/2013		
Présence de déchets dangereux OUI <input checked="" type="checkbox"/> NON <input type="checkbox"/> <b>AMIANTE ? Non investigué par BUREAU VERITAS</b>	Présence de déchets non dangereux OUI <input checked="" type="checkbox"/> NON <input type="checkbox"/>	Mise en sécurité à réaliser : OUI <input checked="" type="checkbox"/> NON <input type="checkbox"/> <i>Risque incendie/pollution</i>
DECHETS IDENTIFIES		
<ul style="list-style-type: none"> <li>- 1 carcasse de transformateur vandalisé,</li> <li>- Pots de peinture (~100kg)</li> <li>- Emballages et matériaux souillés (~200kg)</li> <li>- Déchets non dangereux en mélange : ~5m³</li> </ul>

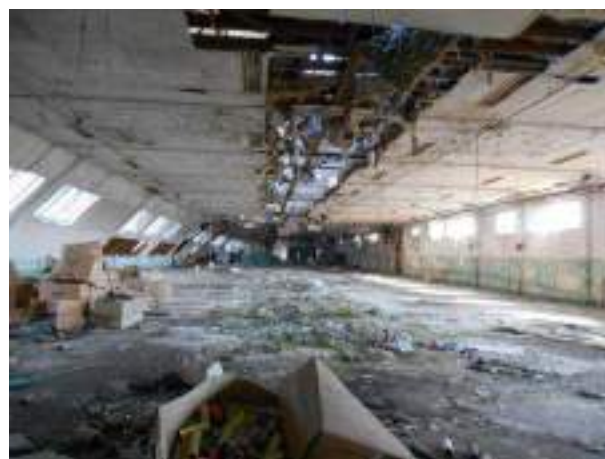
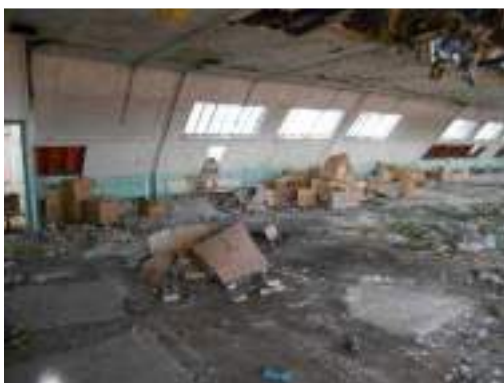
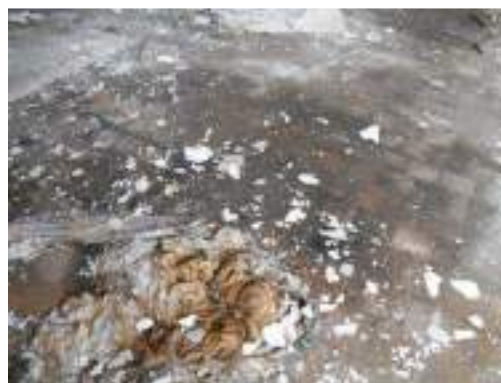
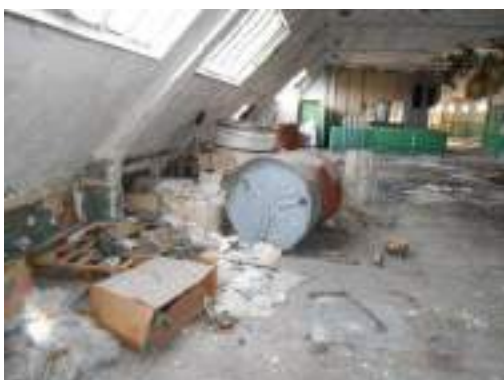
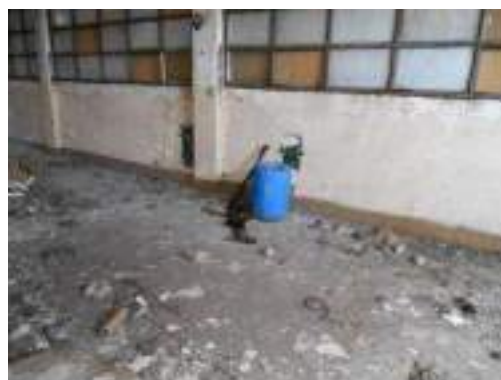
Quelques déchets dangereux conditionnés et des volumes important de déchets non dangereux mélangés avec des matériaux potentiellement amiantés (Panocell, calorifuge, etc.)

- 1<sup>er</sup> étage : 1x60L d'huile et ~40m3 de DND.

- La caractérisation puis le retrait des matériaux amiantés,
- L'évacuation et l'élimination des déchets dangereux conditionnés,
- L'évacuation des déchets non dangereux et le curage des sols,

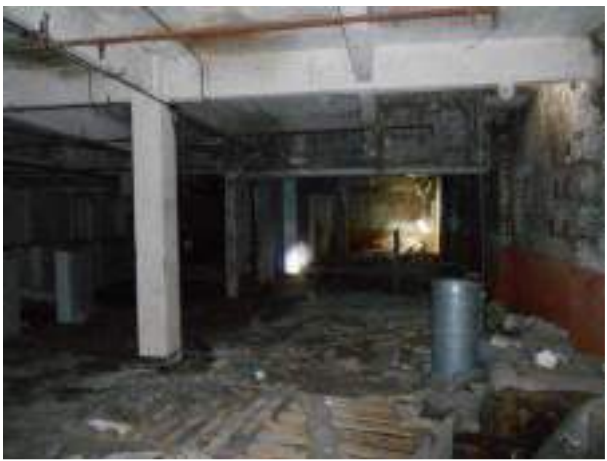
<div style="text-align: center;">DESCRIPTION</div> <div style="display: flex; justify-content: space-between;"> <div style="width: 50%;"> <p><b>Réf : 20</b>  <b>Nom : Entrepôt 3 – sous-sol</b>            Couvert : OUI            Surface estimée : ~400 m²</p> <p>ETAT GENERAL DE LA ZONE :            Sous-sol avec de nombreux déchets non dangereux stockés            (Bacs plastiques, palettes, gravats...).</p> </div> <div style="width: 45%;">

</div> </div>					
<div style="text-align: center;">ETAT DES LIEUX AU 02/10/2013</div> <table border="0" style="width: 100%;"> <tr> <td style="width: 33%;">           Présence de déchets dangereux            OUI <input type="checkbox"/>            NON <input checked="" type="checkbox"/> </td> <td style="width: 33%;">           Présence de déchets non dangereux            OUI <input checked="" type="checkbox"/>            NON <input type="checkbox"/> </td> <td style="width: 33%;">           Mise en sécurité à réaliser :            OUI <input checked="" type="checkbox"/>            NON <input type="checkbox"/>  <i>Risque incendie/pollution</i> </td> </tr> </table> <p>AMIANTE ? Non investigué par BUREAU VERITAS</p>			Présence de déchets dangereux OUI <input type="checkbox"/> NON <input checked="" type="checkbox"/>	Présence de déchets non dangereux OUI <input checked="" type="checkbox"/> NON <input type="checkbox"/>	Mise en sécurité à réaliser : OUI <input checked="" type="checkbox"/> NON <input type="checkbox"/> <i>Risque incendie/pollution</i>
Présence de déchets dangereux OUI <input type="checkbox"/> NON <input checked="" type="checkbox"/>	Présence de déchets non dangereux OUI <input checked="" type="checkbox"/> NON <input type="checkbox"/>	Mise en sécurité à réaliser : OUI <input checked="" type="checkbox"/> NON <input type="checkbox"/> <i>Risque incendie/pollution</i>			
<div style="text-align: center;">DECHETS IDENTIFIES</div> <p>- Déchets non dangereux : 60m3 -</p> <div style="display: flex; justify-content: space-around;">

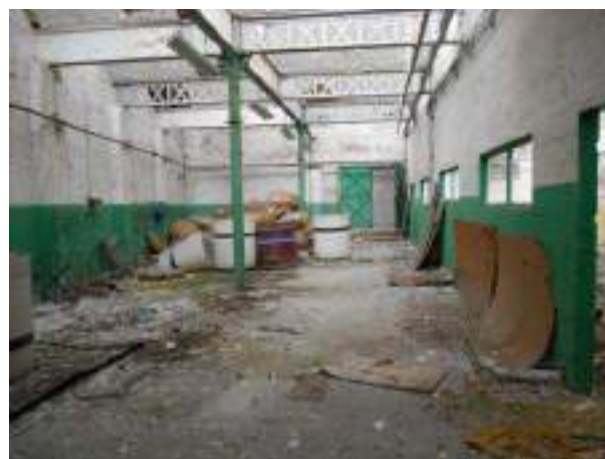
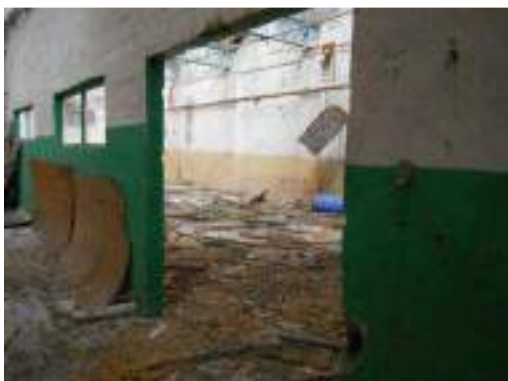
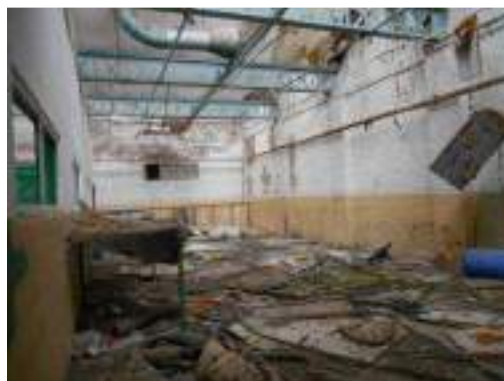
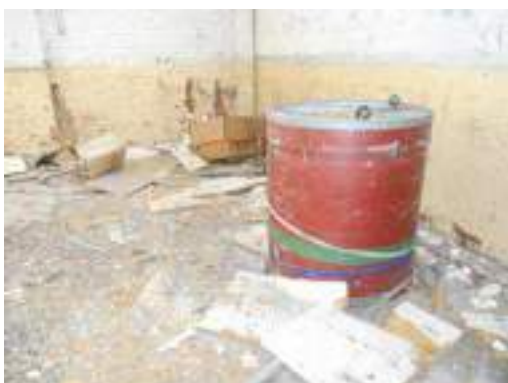
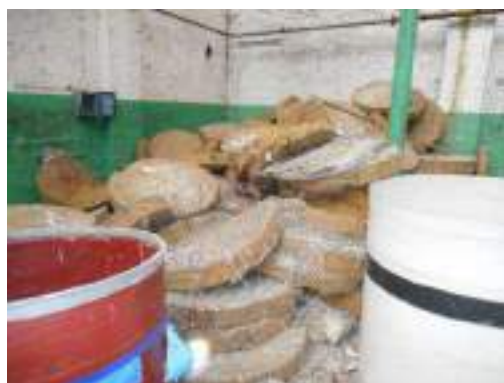
Présence de quantité importante de déchets non dangereux.

- Déchets non dangereux combustibles : 40m³

SERPOL préconise :

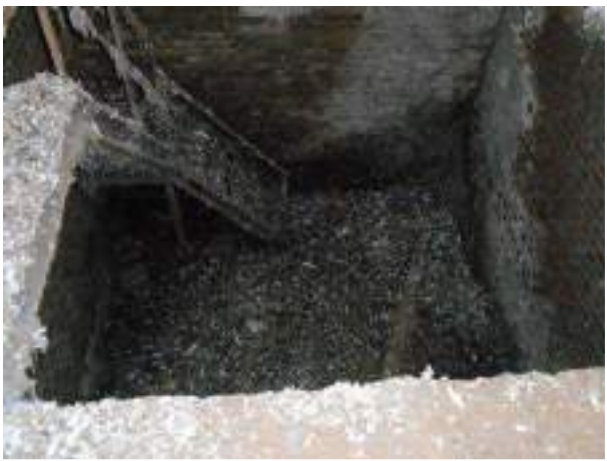
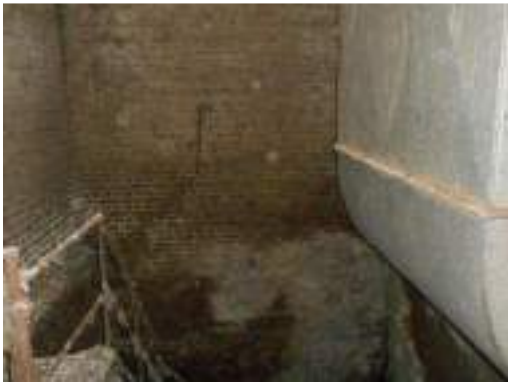
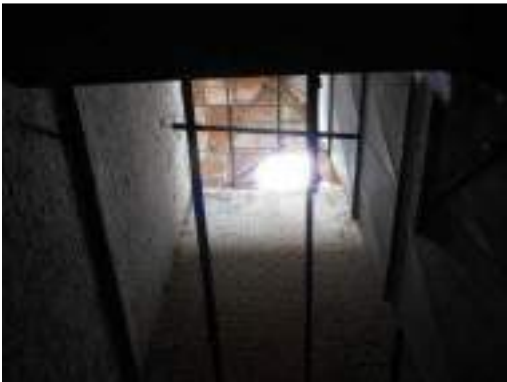
<div style="text-align: center;">DESCRIPTION</div> <div style="display: flex; justify-content: space-between;"> <div style="width: 50%;"> <p><b>Réf : 23</b>  <b>Nom : Cheminée de ventilation</b>            Couvert : OUI            Surface estimée : ~30 m²</p> <p>ETAT GENERAL DE LA ZONE :            Cheminée d'extraction d'air de l'usine/sous-sol.            Un accès à un sous-sol            Sol recouvert de plusieurs dizaines de centimètres de fiente de pigeon.</p> </div> <div style="width: 45%; text-align: center;">

</div>					
<div style="text-align: center;">RECOMMANDATIONS/OBSERVATIONS</div> <p>SERPOL préconise :</p> <ul style="list-style-type: none"> <li>- La sécurisation des accès.</li> </ul>

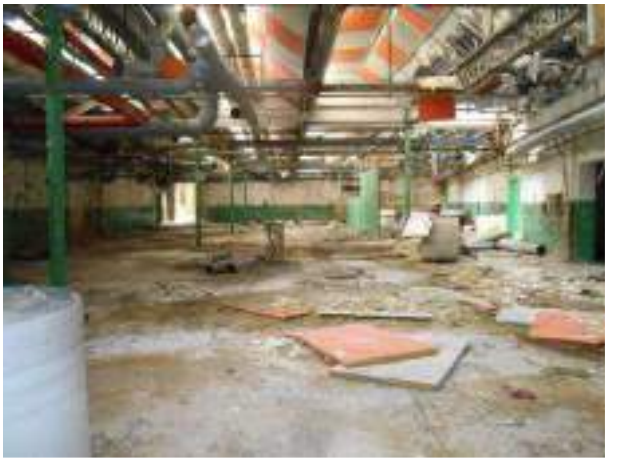
DESCRIPTION		
<p><b>Réf : 26</b>  <b>Nom : Atelier « traitement de fibres »</b>          Couvert : OUI (Fuites) – présence d'un sous-sol          Surface estimée : RDC : ~800 m<sup>2</sup> - sous-sol : ~150m<sup>2</sup></p> <p>ETAT GENERAL DE LA ZONE :          Présence de panneau d'isolation (Amiante ?) et de déchets non dangereux divers.          Présence d'une trémie non sécurisée donnant sur le sous-sol.</p>

ETAT DES LIEUX AU 02/10/2013		
Présence de déchets dangereux OUI <input type="checkbox"/> NON <input checked="" type="checkbox"/>	Présence de déchets non dangereux OUI <input checked="" type="checkbox"/> NON <input type="checkbox"/>	Mise en sécurité à réaliser : OUI <input checked="" type="checkbox"/> NON <input type="checkbox"/>
<b>AMIANTE ?</b>		
DECHETS IDENTIFIES		
Présence de canalisations aérauliques métalliques et de déchets non dangereux (~30m <sup>3</sup> )

RECOMMANDATIONS/OBSERVATIONS		
SERPOL préconise : <ul style="list-style-type: none"> <li>- La caractérisation puis le retrait des matériaux amiantés dégradés,</li> <li>- La sécurisation de la trémie (Ex : pose de garde corps ou condamnation),</li> <li>- L'évacuation des déchets non dangereux combustibles.</li> </ul>

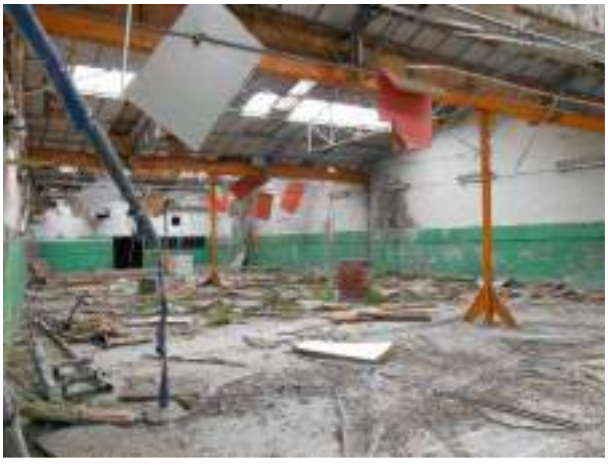
<p style="text-align: center;">DESCRIPTION</p>		
<p><b>Réf : 28</b>  <b>Nom : Atelier « Grappilleuse »</b>          Couvert : OUI - Fuites          Surface estimée : ~550m<sup>2</sup></p> <p>ETAT GENERAL DE LA ZONE :          Présence de déchets non dangereux et d'isolant type panocell.</p>

<p style="text-align: center;">ETAT DES LIEUX AU 02/10/2013</p>		
Présence de déchets dangereux OUI <input type="checkbox"/> NON <input checked="" type="checkbox"/>	Présence de déchets non dangereux OUI <input checked="" type="checkbox"/> NON <input type="checkbox"/>	Mise en sécurité à réaliser : OUI <input checked="" type="checkbox"/> NON <input type="checkbox"/>
<p><b>AMIANTE ?</b></p>		
<p style="text-align: center;">DECHETS IDENTIFIES</p>		
Présence de déchets non dangereux (~10m3)

<p style="text-align: center;">RECOMMANDATIONS/OBSERVATIONS</p>		
<p>SERPOL préconise :</p> <ul style="list-style-type: none"> <li>- La caractérisation puis le retrait des matériaux amiantés dégradés,</li> <li>- L'évacuation des déchets non dangereux combustibles.</li> </ul>

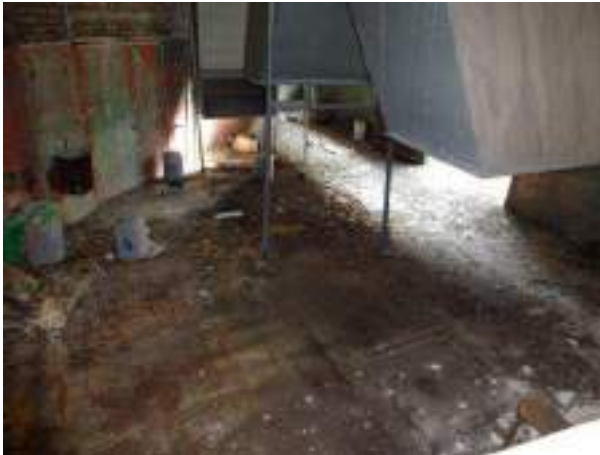
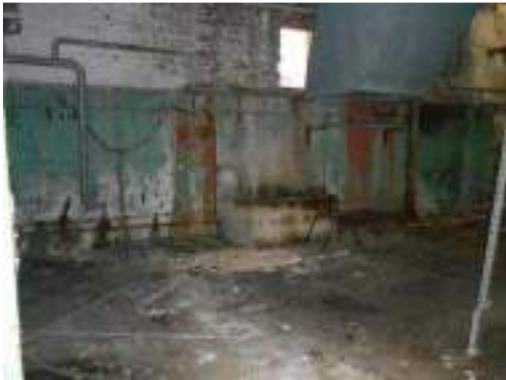
<div style="text-align: center;">DESCRIPTION</div> <div style="display: flex; justify-content: space-between;"> <div data-bbox="84 219 399 365"> <p><b>Réf : 29</b>  <b>Nom : Local ventilation 3</b>            Couvert : OUI            Surface estimée : ~75m<sup>2</sup></p> <p>ETAT GENERAL DE LA ZONE :            Présence de quelques bidons de déchets dangereux, sol gras.</p> </div> <div data-bbox="884 232 1516 698">

</div> </div>					
<div style="text-align: center;">ETAT DES LIEUX AU 02/10/2013</div> <table border="0" style="width: 100%;"> <tr> <td style="width: 33%;">           Présence de déchets dangereux            OUI <input checked="" type="checkbox"/>            NON <input type="checkbox"/> </td> <td style="width: 33%;">           Présence de déchets non dangereux            OUI <input checked="" type="checkbox"/>            NON <input type="checkbox"/> </td> <td style="width: 33%;">           Mise en sécurité à réaliser :            OUI <input checked="" type="checkbox"/>            NON <input type="checkbox"/> </td> </tr> </table> <p><b>AMIANTE ?</b></p>			Présence de déchets dangereux OUI <input checked="" type="checkbox"/> NON <input type="checkbox"/>	Présence de déchets non dangereux OUI <input checked="" type="checkbox"/> NON <input type="checkbox"/>	Mise en sécurité à réaliser : OUI <input checked="" type="checkbox"/> NON <input type="checkbox"/>
Présence de déchets dangereux OUI <input checked="" type="checkbox"/> NON <input type="checkbox"/>	Présence de déchets non dangereux OUI <input checked="" type="checkbox"/> NON <input type="checkbox"/>	Mise en sécurité à réaliser : OUI <input checked="" type="checkbox"/> NON <input type="checkbox"/>			
<div style="text-align: center;">DECHETS IDENTIFIES</div> <p>Présence de déchets dangereux : 8 x 25L de solvants      Présence de déchets non dangereux (~1m3)</p> <div style="display: flex; justify-content: space-around; align-items: center;">

</div>					
<div style="text-align: center;">RECOMMANDATIONS/OBSERVATIONS</div> <p>SERPOL préconise :</p> <ul style="list-style-type: none"> <li>- La caractérisation puis le retrait des matériaux amiantés dégradés,</li> <li>- L'évacuation des déchets dangereux et des déchets non dangereux combustibles.</li> </ul>

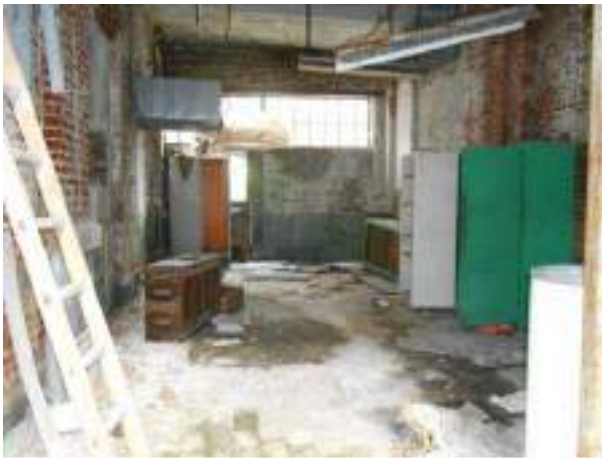
<div style="text-align: center;">DESCRIPTION</div> <div style="display: flex; justify-content: space-between;"> <div data-bbox="84 224 375 369" style="width: 45%;"> <p><b>Réf : 30</b>  <b>Nom : Local 1</b>            Couvert : OUI            Surface estimée : ~40m<sup>2</sup></p> <p>ETAT GENERAL DE LA ZONE :            Présence de déchets non dangereux, sol gras.</p> </div> <div data-bbox="884 230 1533 701" style="width: 50%;">

</div> </div>					
<div style="text-align: center;">ETAT DES LIEUX AU 02/10/2013</div> <table border="0" style="width: 100%;"> <tr> <td style="width: 33%;">           Présence de déchets dangereux            OUI <input type="checkbox"/>            NON <input checked="" type="checkbox"/> </td> <td style="width: 33%;">           Présence de déchets non dangereux            OUI <input checked="" type="checkbox"/>            NON <input type="checkbox"/> </td> <td style="width: 33%;">           Mise en sécurité à réaliser :            OUI <input checked="" type="checkbox"/>            NON <input type="checkbox"/> </td> </tr> </table> <p><b>AMIANTE</b></p>			Présence de déchets dangereux OUI <input type="checkbox"/> NON <input checked="" type="checkbox"/>	Présence de déchets non dangereux OUI <input checked="" type="checkbox"/> NON <input type="checkbox"/>	Mise en sécurité à réaliser : OUI <input checked="" type="checkbox"/> NON <input type="checkbox"/>
Présence de déchets dangereux OUI <input type="checkbox"/> NON <input checked="" type="checkbox"/>	Présence de déchets non dangereux OUI <input checked="" type="checkbox"/> NON <input type="checkbox"/>	Mise en sécurité à réaliser : OUI <input checked="" type="checkbox"/> NON <input type="checkbox"/>			
<div style="text-align: center;">DECHETS IDENTIFIES</div> <p>Présence de déchets non dangereux (~5m<sup>3</sup>)</p> <div style="display: flex; justify-content: space-around; margin-top: 20px;">

</div>					
<div style="text-align: center;">RECOMMANDATIONS/OBSERVATIONS</div> <p>SERPOL préconise :</p> <ul style="list-style-type: none"> <li>- La caractérisation puis le retrait des matériaux amiantés dégradés,</li> <li>- L'évacuation des déchets non dangereux combustibles et le nettoyage des sols souillés.</li> </ul>

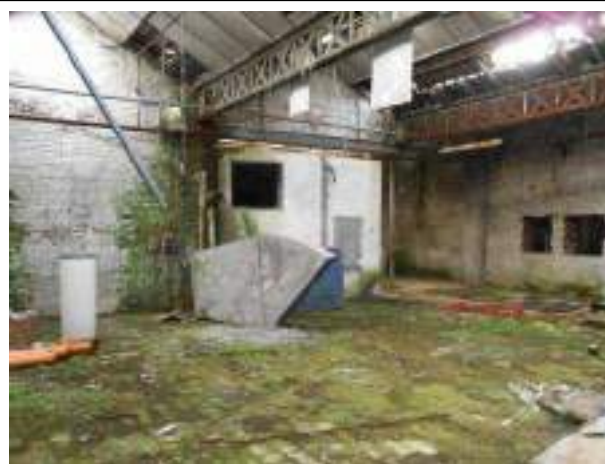
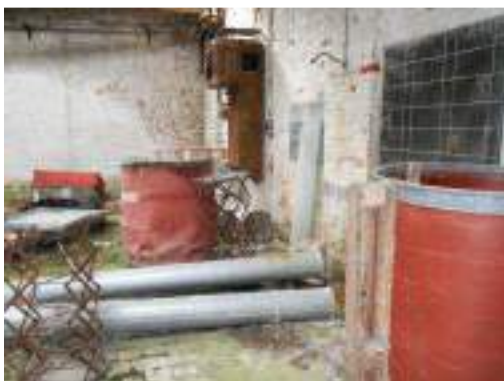
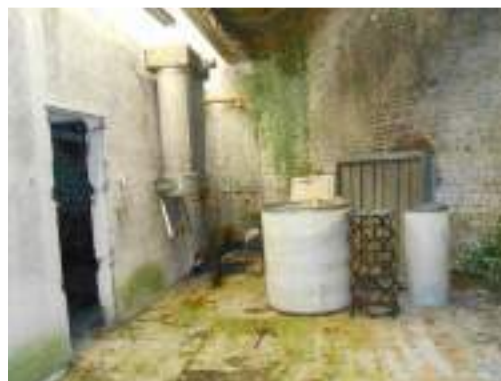
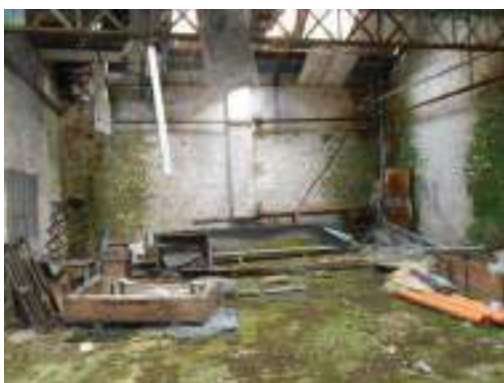
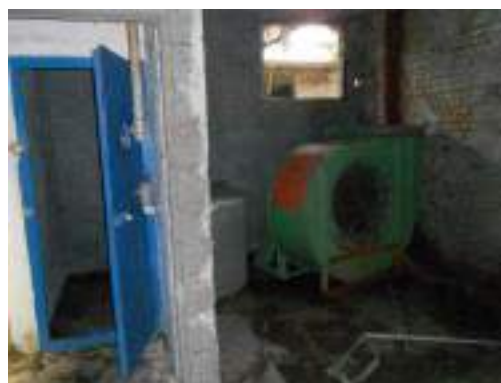
Le sol est en tomette, il est souple et sonne creux.

Selon d'anciens plans, un réservoir d'eau serait localisé sous cette zone.

Présence de déchets non dangereux (~20m<sup>3</sup>)

- La caractérisation puis le retrait des matériaux amiantés dégradés,
- L'évacuation des déchets non dangereux combustibles,
- La recherche du réservoir d'eau et la caractérisation des eaux.

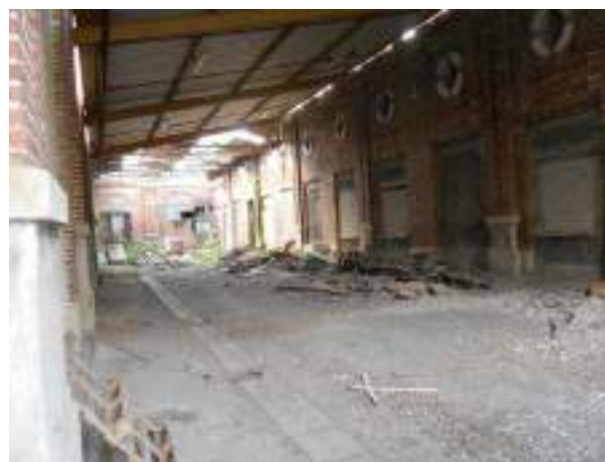
Présence d'un tas de morceaux de fibrociment amiantés,

La zone non-couverte est envahie de végétation.

- Le débroussaillage et l'évacuation des déchets verts,
- La caractérisation puis le retrait des matériaux amiantés dégradés,
- L'évacuation des déchets non dangereux combustibles,

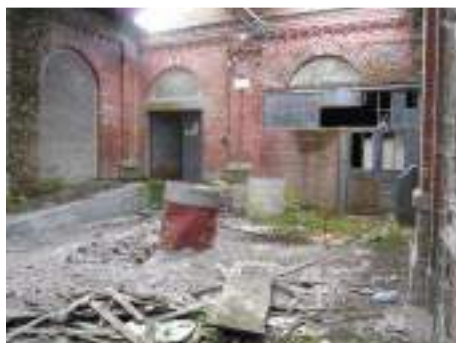
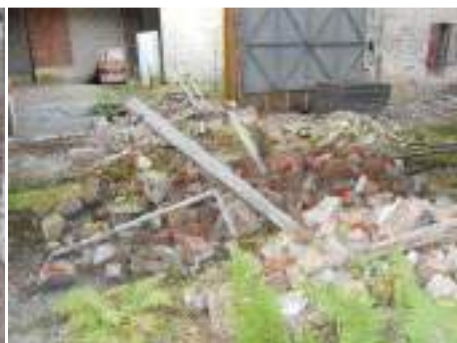
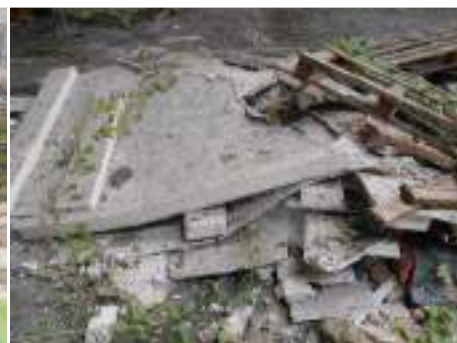
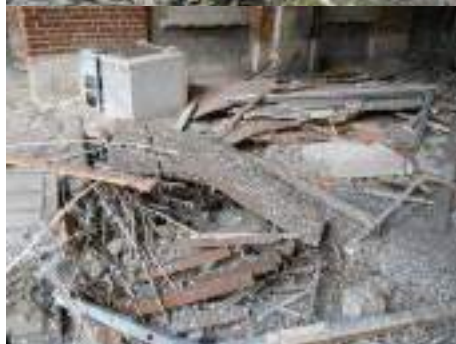
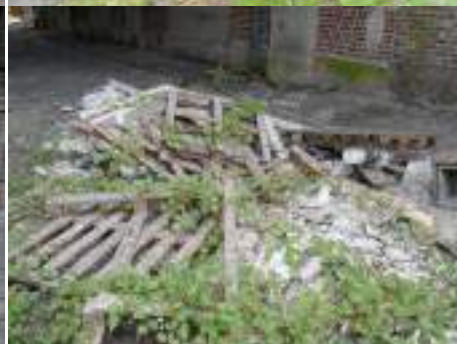
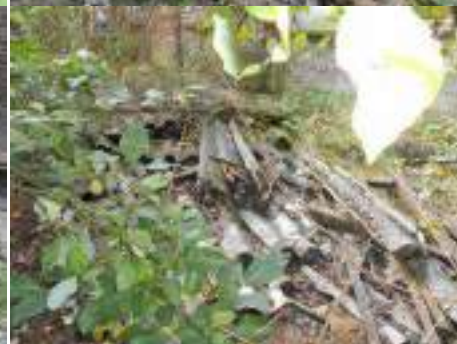
Présence de gravats potentiellement amiantés : ~30m<sup>3</sup>.

Présence de déchets non dangereux (~5m<sup>3</sup>).

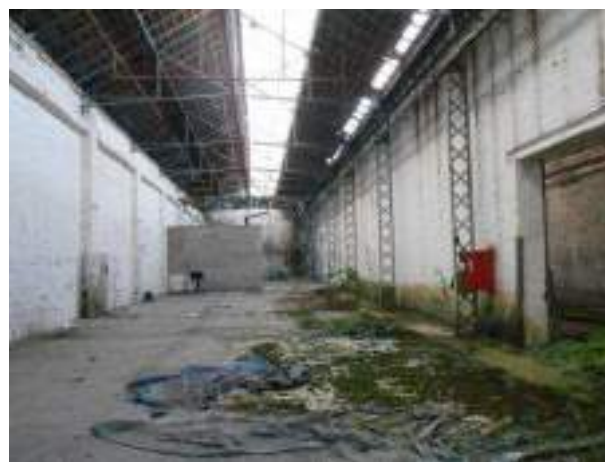
Présence de déchets dangereux, de déchets non dangereux et de gravats potentiellement amiantés.

Une partie du sol est souillé par des hydrocarbures.

- La caractérisation puis le retrait des matériaux amiantés dégradés,
- L'évacuation des déchets dangereux et déchets non dangereux combustibles,
- Le nettoyage des sols souillés d'hydrocarbures.

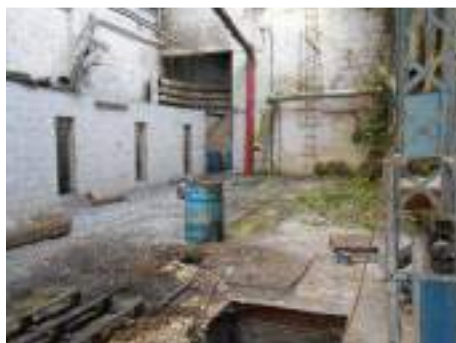
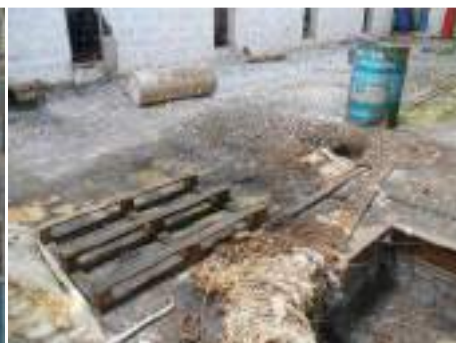
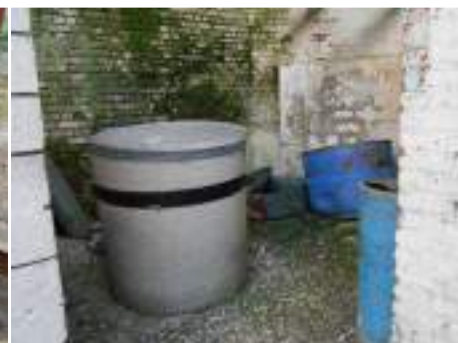
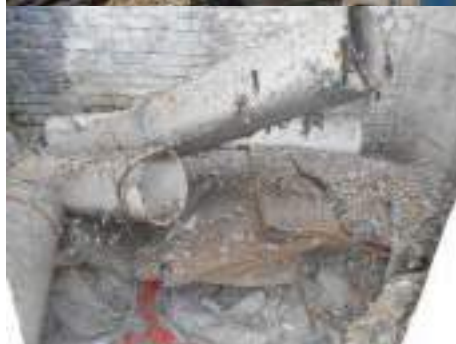
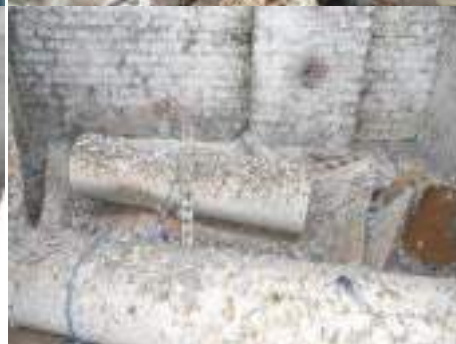
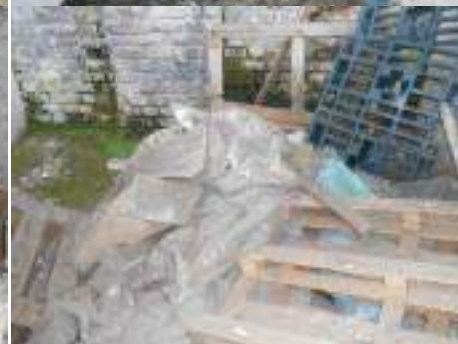
Présence de déchets non dangereux : ~15m<sup>3</sup>.

Présence de gravats potentiellement amiantés : ~5m<sup>3</sup>.

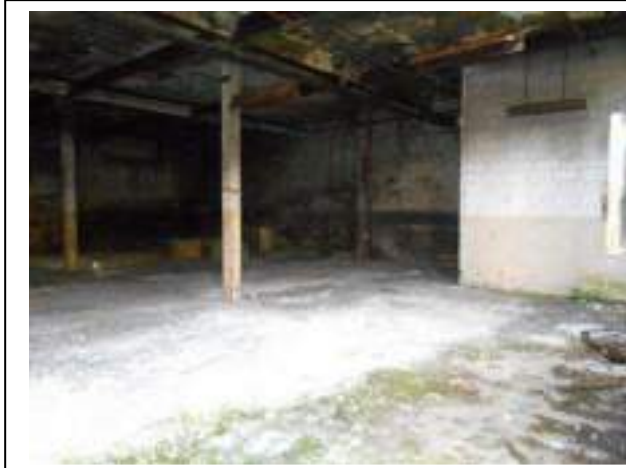
Présence de déchets non dangereux au rez-de-chaussée,

- La caractérisation puis le retrait des matériaux amiantés dégradés,
- L'évacuation des déchets non dangereux combustibles,

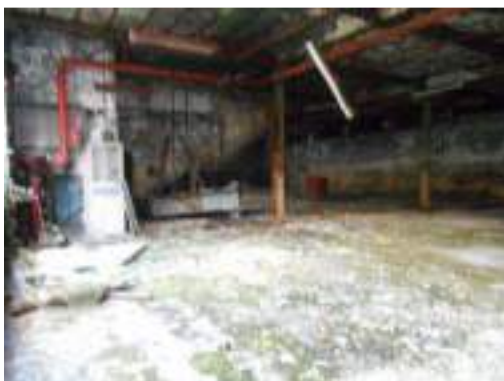
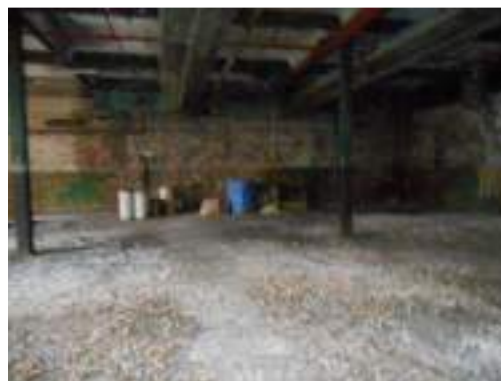
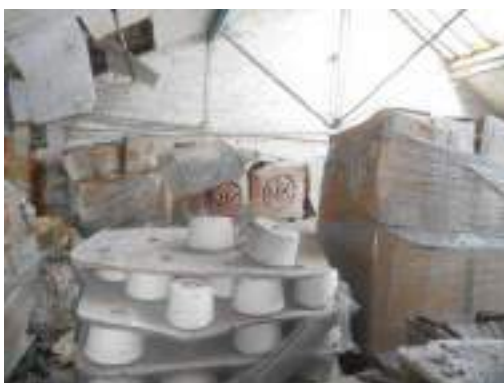
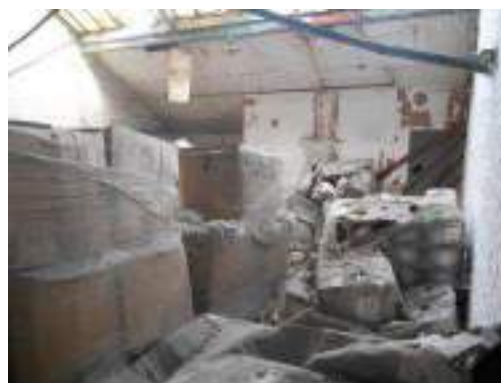
Déchets non dangereux au RDC : 5m<sup>3</sup>

Déchets non dangereux (Fil) à l'étage : 80m<sup>3</sup>
