**CICOBAIL**  
**Ancien site VILEFIL**  
170 rue de Guise  
02100 SAINT QUENTIN

## DIAGNOSTIC DECHETS

## RAPPORT SERPOL N°7422-1

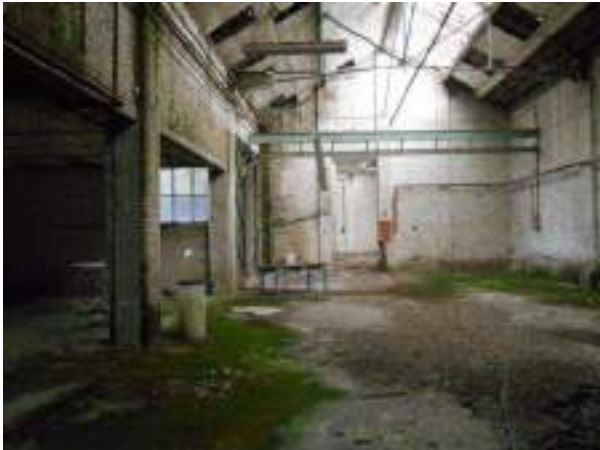
<div style="text-align: center;">DESCRIPTION</div> <div style="display: flex; justify-content: space-between;"> <div data-bbox="84 224 518 477" style="width: 45%;"> <p><b>Réf : 38</b>  <b>Nom : Quai de déchargement</b>            Couvert : OUI (Fuites importantes)            Surface estimée : ~400m<sup>2</sup></p> <p>ETAT GENERAL DE LA ZONE :            Présence de déchets non dangereux</p> </div> <div data-bbox="884 232 1516 694" style="width: 50%;">

</div>					
<div style="text-align: center;">RECOMMANDATIONS/OBSERVATIONS</div> <p>SERPOL préconise :</p> <ul style="list-style-type: none"> <li>- La caractérisation puis le retrait des matériaux amiantés dégradés,</li> <li>- L'évacuation des déchets non dangereux combustibles,</li> </ul>

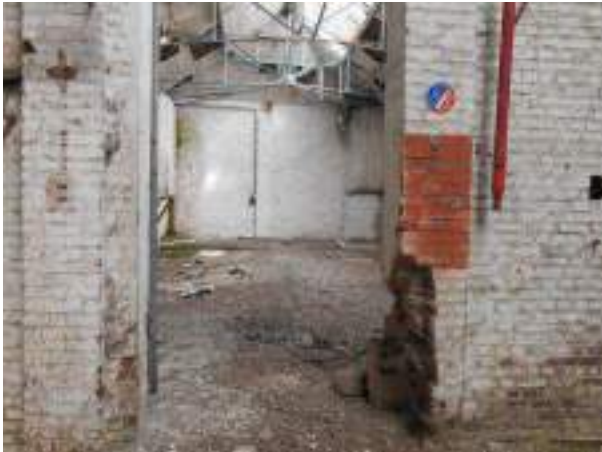
<div style="text-align: center;">DESCRIPTION</div> <div style="display: flex; justify-content: space-between;"> <div data-bbox="84 224 491 367" style="width: 45%;"> <p><b>Réf : 39</b>  <b>Nom : Entrepôt 7</b>            Couvert : OUI (Fuites importantes)            Surface estimée : ~200m<sup>2</sup></p> <p>ETAT GENERAL DE LA ZONE :            Présence de déchets non dangereux            Présence partielle de sous-sol et de vide sanitaire.</p> </div> <div data-bbox="884 232 1517 696" style="width: 50%;">

</div>					
<div style="text-align: center;">RECOMMANDATIONS/OBSERVATIONS</div> <p>SERPOL préconise :</p> <ul style="list-style-type: none"> <li>- La caractérisation puis le retrait des matériaux amiantés dégradés,</li> <li>- L'évacuation des déchets non dangereux combustibles,</li> </ul>

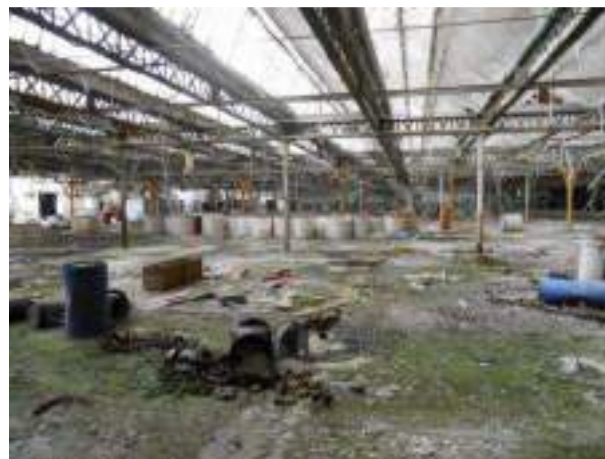
Zone encombrée de gravats et déchets non dangereux potentiellement mélangés avec des matériaux amiantés.

Présence de trémies et regards ouverts.

- La caractérisation puis le retrait des matériaux amiantés dégradés,
- L'évacuation des déchets non dangereux combustibles,
- La sécurisation des regards et trémies.

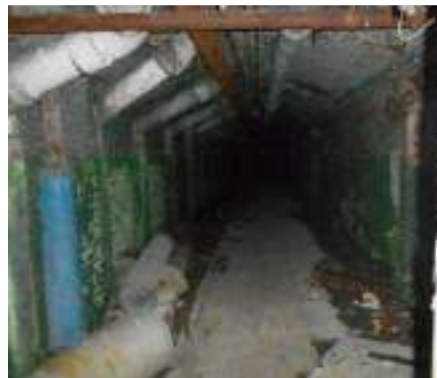
Sous-sol

Zone encombrée de gravats et déchets non dangereux potentiellement mélangés avec des matériaux amiantés.

- La caractérisation puis le retrait des matériaux amiantés dégradés,
- L'évacuation des déchets non dangereux combustibles.

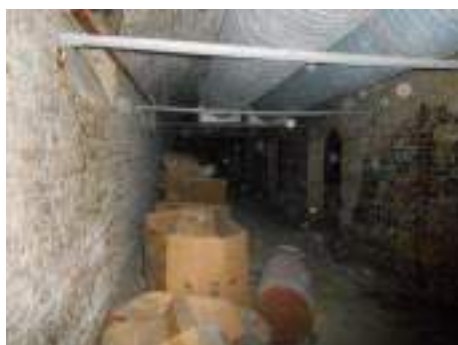
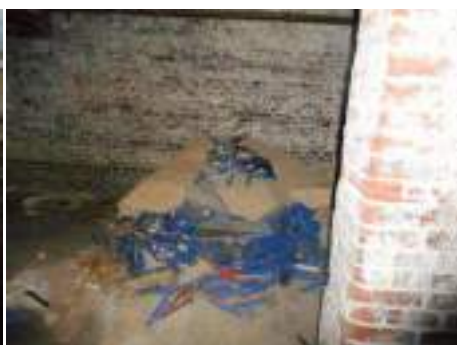
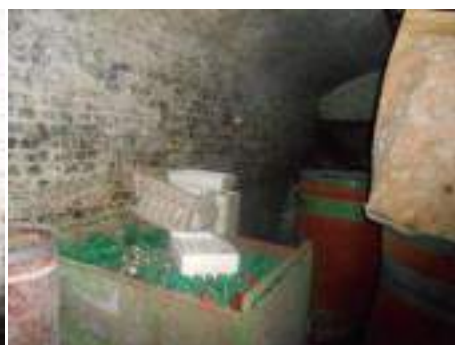
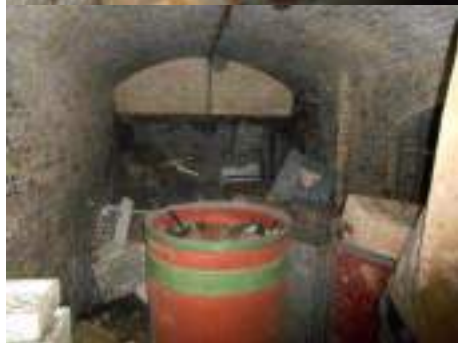
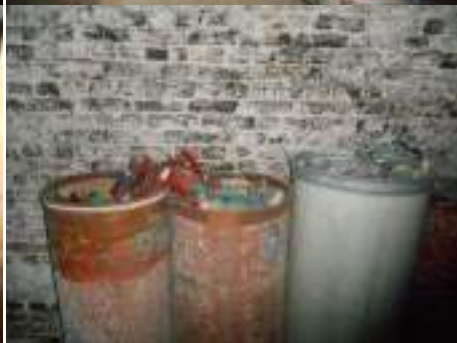
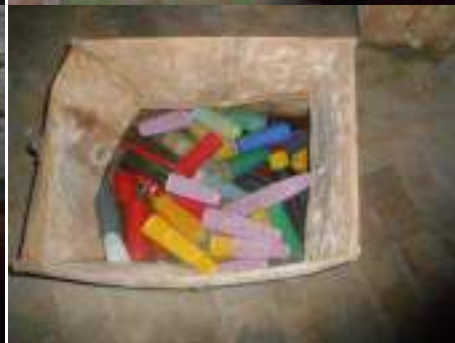
Déchets non dangereux potentiellement contaminés par des matériaux amiantés : 150m<sup>3</sup>
