Friche industrielle Ex-VELIFIL de Saint Quentin appartenant à CICOBAIL

Rapport de synthèse des données environnementales
Conception d'un programme d'investigations
complémentaires

21/07/2017

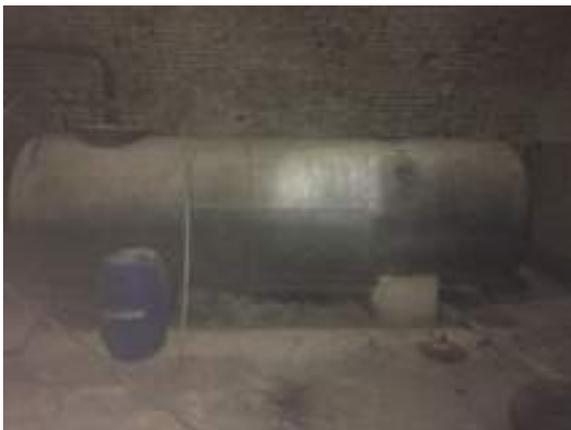
Cuve fioul aérienne – sous-sol des anciens bureaux

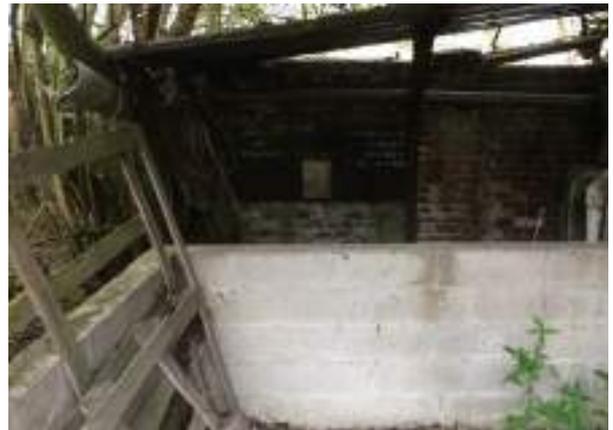
Zone de stockage d'huile de vidange et TCE

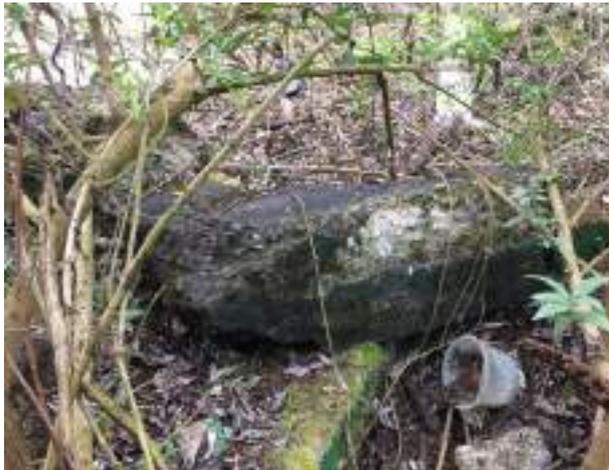
Blocs béton gras devant la zone de stockage d'huile et de TCE

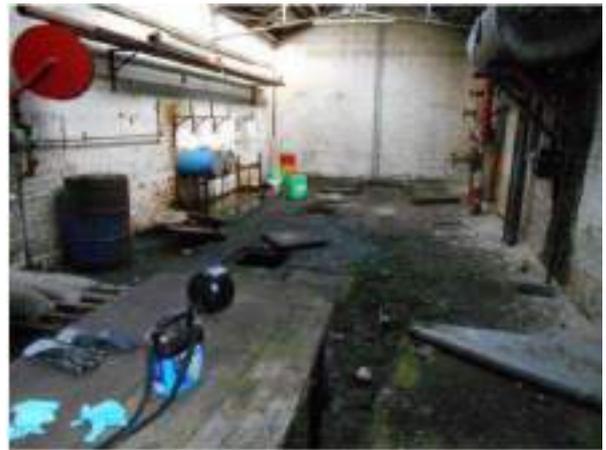
Local huile⁵

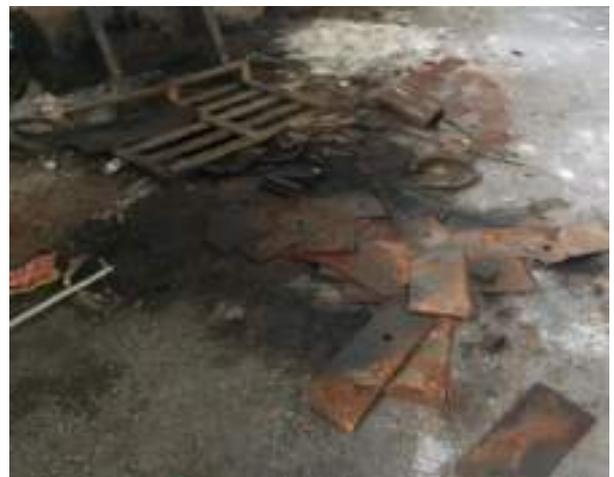
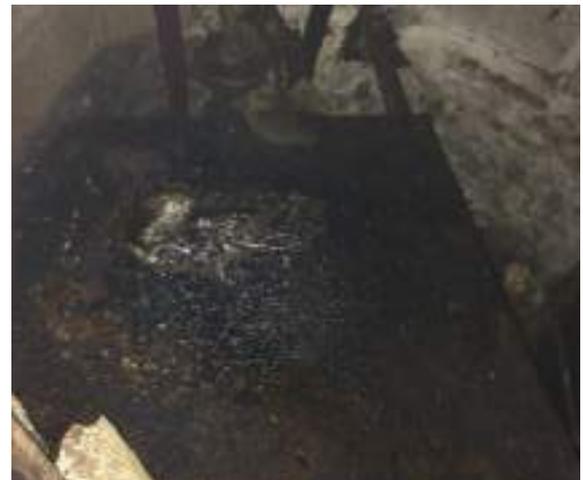
Puits de pompage identifié dans le sous-sol du bâtiment 12 (traces d'hydrocarbures sur la seconde photo)

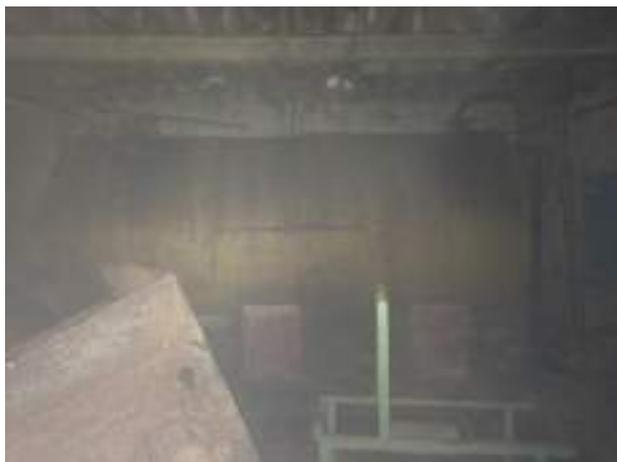
Cuve fioul aérienne – sous-sol du bâtiment 12

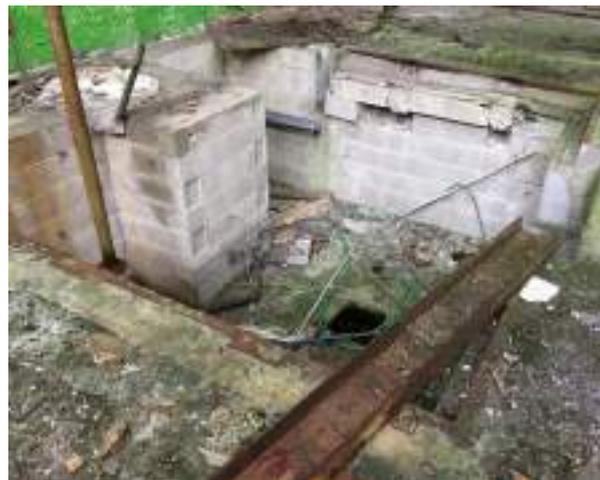
Fosse – Local réfrigérant

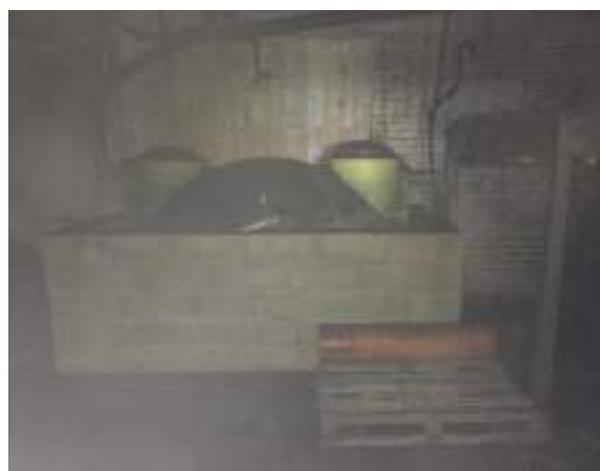
Sol gras dans le local ventilation situé à l'angle des rues du Sentier et de la Convention

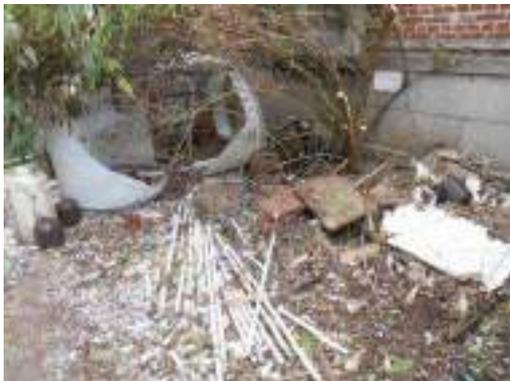
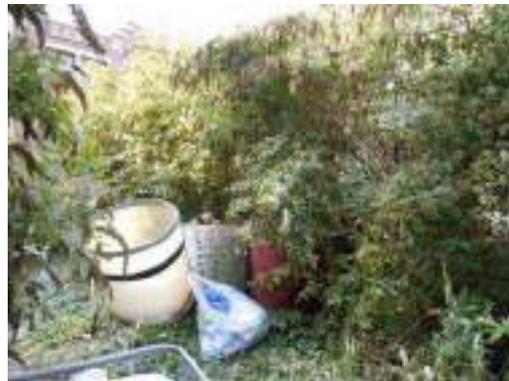
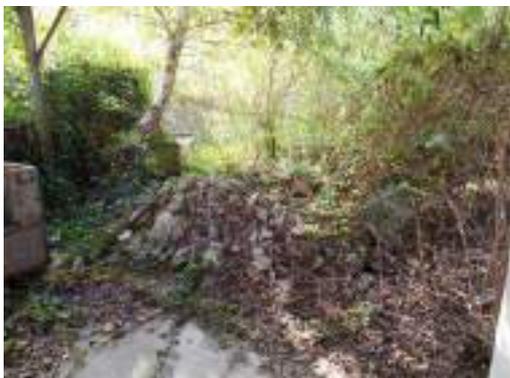
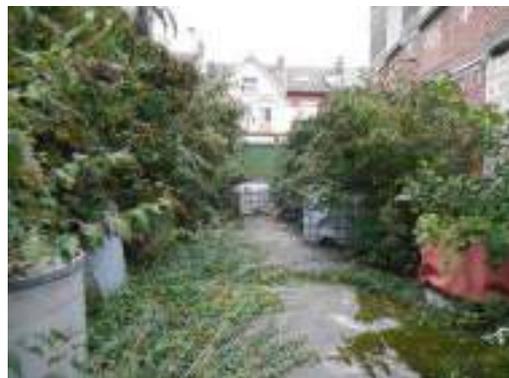
- Cubitainers contenant des gravats,
- Néons en partie brisés au sol,
- Déchets non dangereux type plastique, bois,
- Gravats,

Risque d'incendie important : SERPOL préconise de débroussailler, d'évacuer les « déchets verts » (Bois sec et fin particulièrement inflammable), d'évacuer les déchets non dangereux combustibles et les déchets de néons.

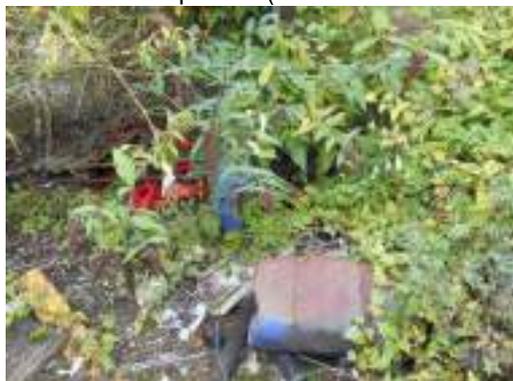
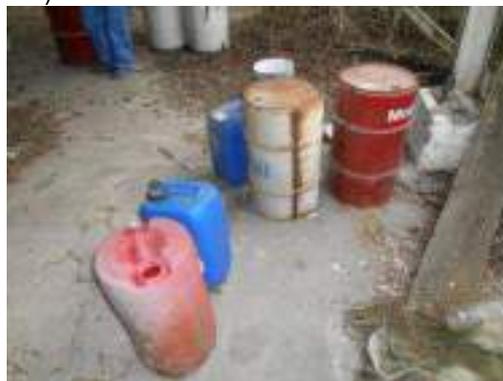
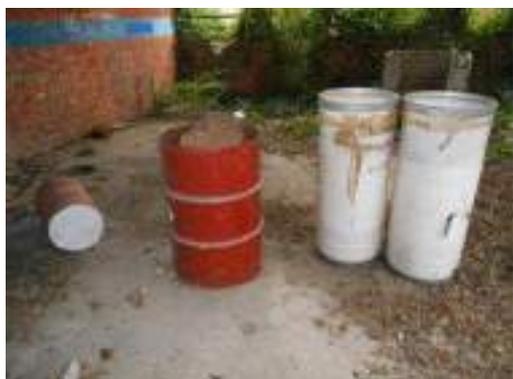
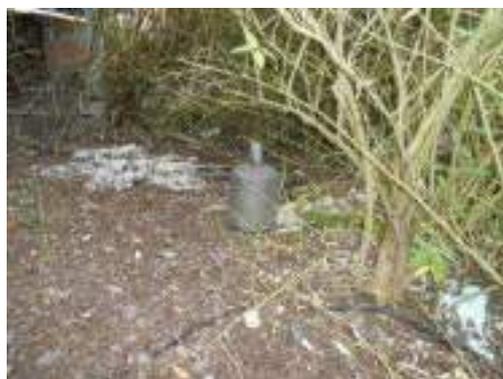
- Déchets dangereux : 3x30L et 2x60L de déchet liquide type huile, solvant – 2 néofûts de poudre non identifiée, des emballages et matériaux souillés (~200kg).
- 1 bouteille de gaz propane/butane de 13kg,
- Déchets non dangereux
- Gravats, ferraille,
- Présence d'amiante suspectée (Morceaux de fibrociment ?)

Risque d'incendie, d'explosion et de pollution, SERPOL préconise l'évacuation et l'élimination des déchets dangereux et des déchets non dangereux combustibles.

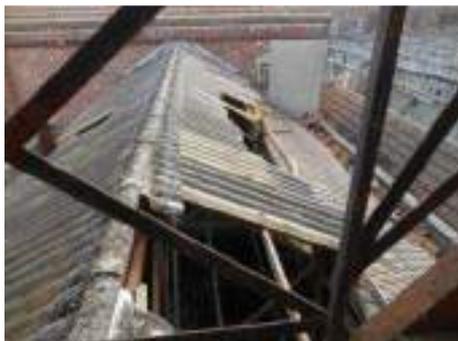
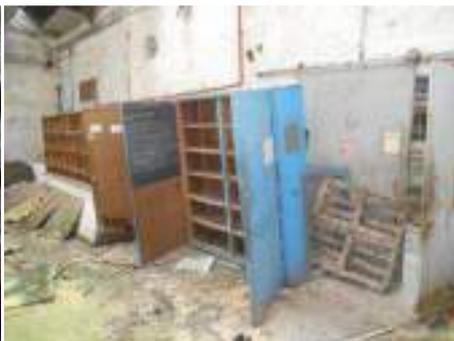
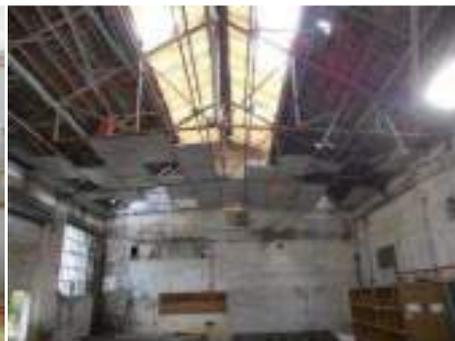
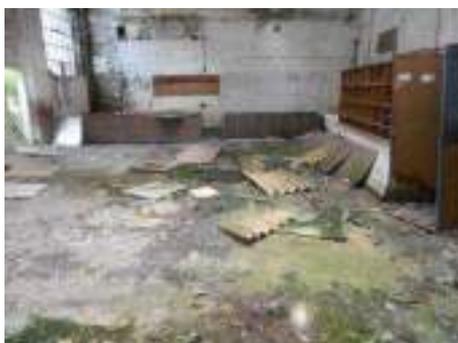
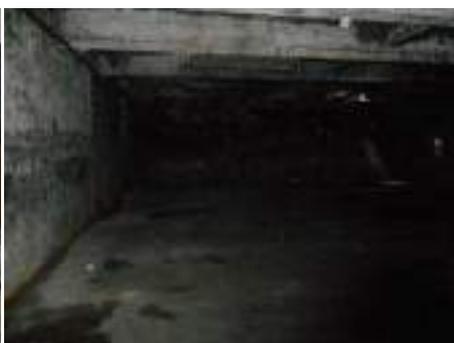
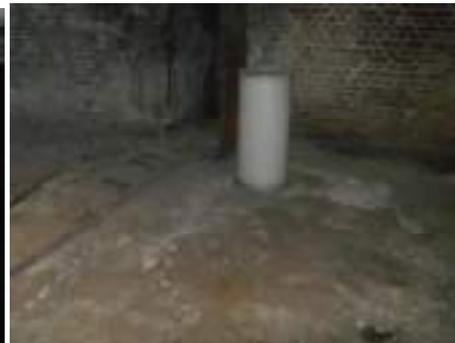
La toiture est fortement dégradée, des morceaux de tôles type « fibrociment » menacent de tomber, certaines sont déjà au sol.

**AMIANTE FIBROCIMENT
DEGRADEE**

- Morceaux de fibrociment amiante

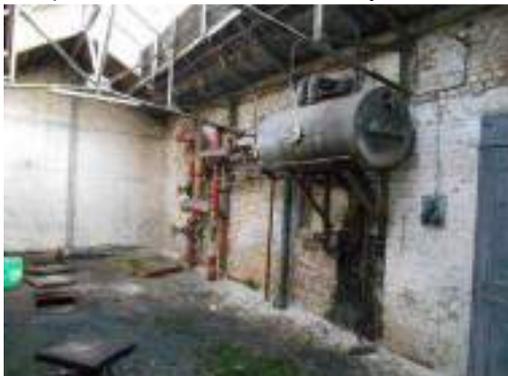
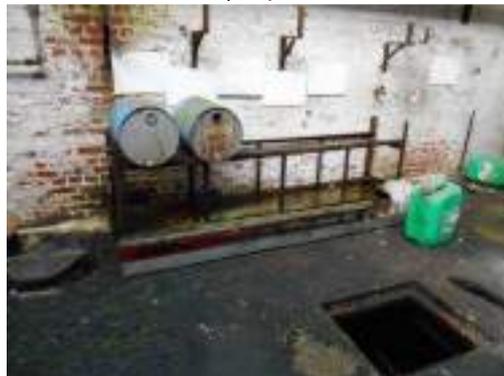
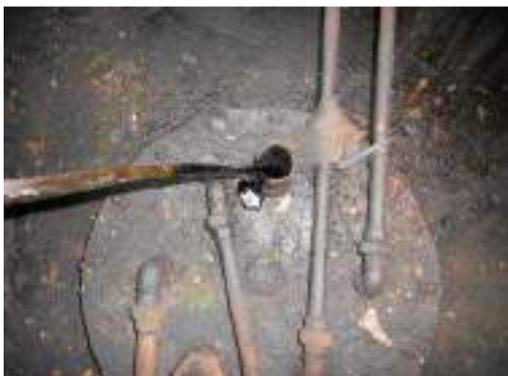
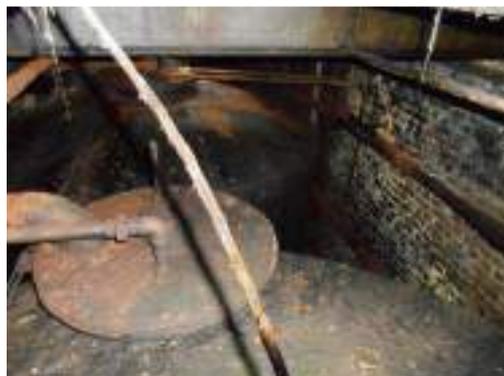
Sol souillés d'hydrocarbures et présence de fûts/rétention contenant de l'huile.

4 cuves de fioul lourd sont présentes en sous-sol.

- 1 cuve métallique verticale de ~20m³ contenant ~2m³ de fioul lourd,
- 3 cuves métalliques verticales de 55m³ contenant du fioul lourd (respectivement : ~10m³, 3m³ et 20m³).

- L'évacuation et l'élimination des déchets dangereux conditionnés,
- La vidange, le nettoyage, dégazage la découpe et l'évacuation des 4 cuves et du réchauffeur + tuyauterie,
- Le démantèlement des planchés souillés d'hydrocarbures (Huile, fioul lourd, etc. – le sol de la cuverie est

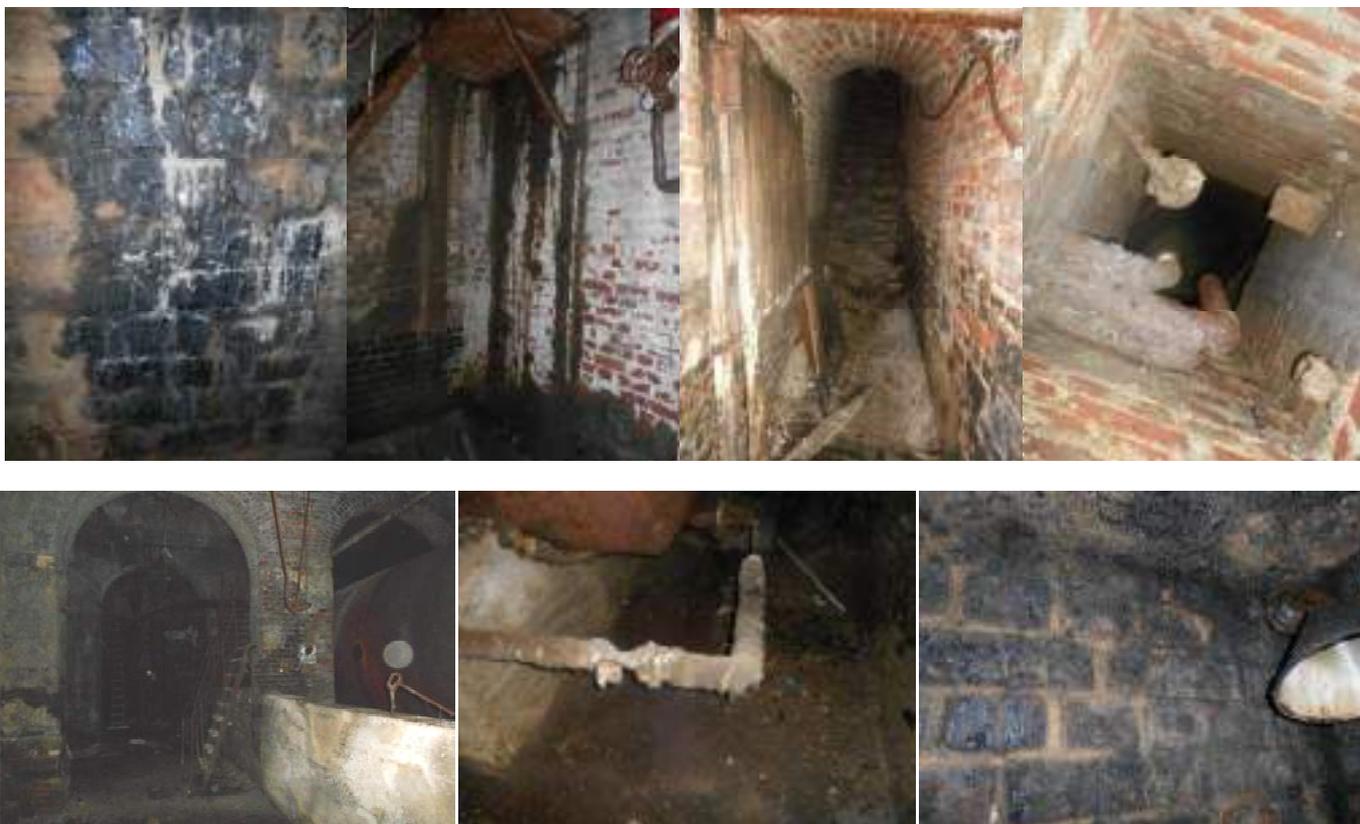
DECHETS IDENTIFIES

- Présence de fioul lourd dans des canalisations et potentiellement dans la cuve de 100m³.
- Gravats

RECOMMANDATIONS/OBSERVATIONS

SERPOL préconise :

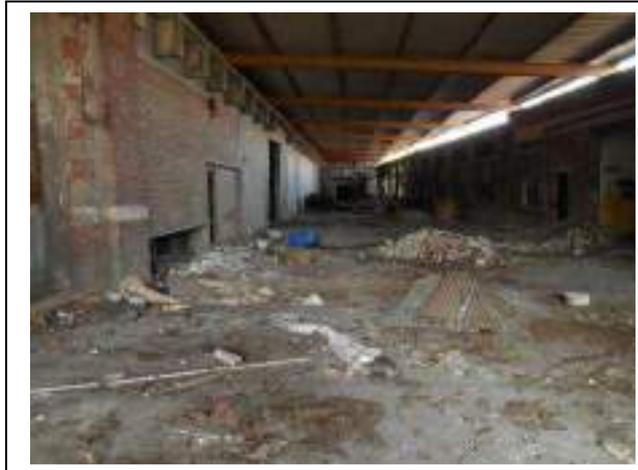
Présence d'une cheminée d'accès à l'ex-soute à charbon (prof. 6m),

Présence d'un piézomètre (PZ3).

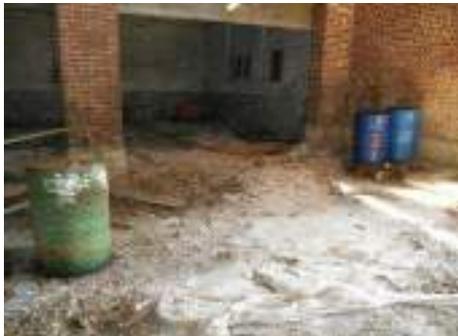
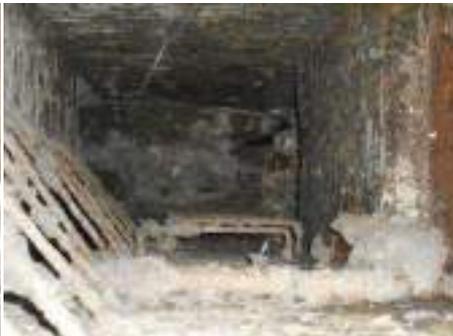
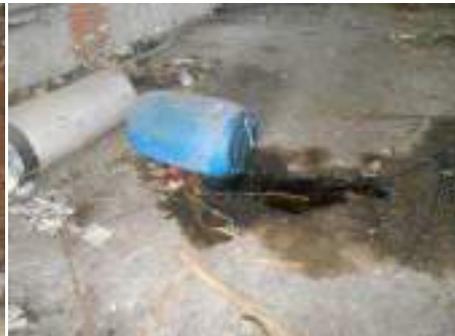
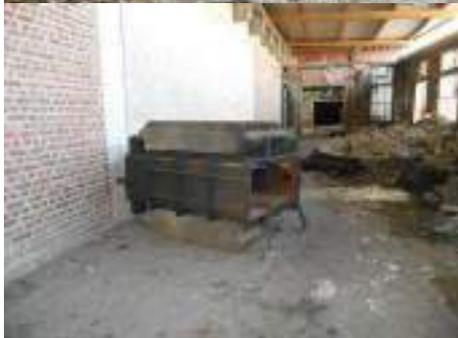
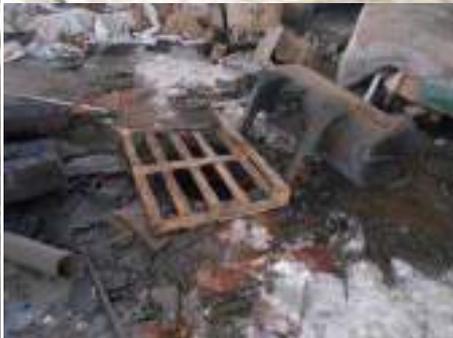
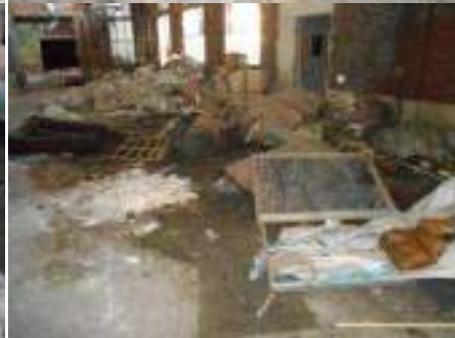
DECHETS IDENTIFIES

- 1 carcasse de transformateur vandalisée,
- 3 fûts de 220L + 1 fût de 120L d'huile,
- Tas de gravats + fibrociment amianté : ~6m³,
- Déchets non dangereux en mélange : ~30m³

RECOMMANDATIONS/OBSERVATIONS

SERPOL préconise :

- La caractérisation puis le retrait des matériaux amiantés,
- L'évacuation et l'élimination des déchets dangereux conditionnés et de la carcasse de transformateur,
- L'évacuation des déchets non dangereux et le curage des sols,
- Le nettoyage des sols et des réseaux souillés d'hydrocarbures.

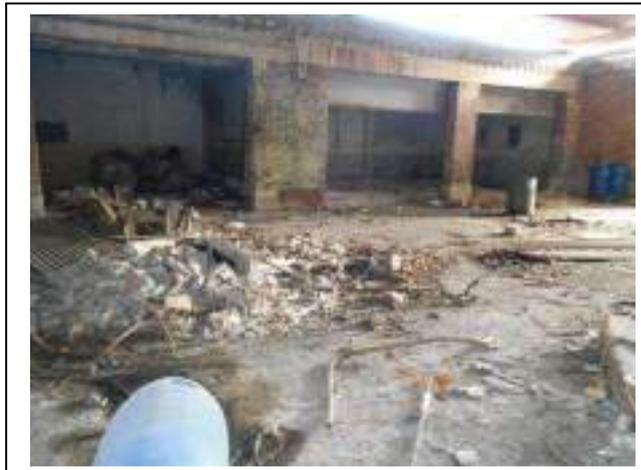
Salle couverte, sols en béton + tomette, de nombreux déchets encombrant la zone.

Présence d'une fosse d'atelier.

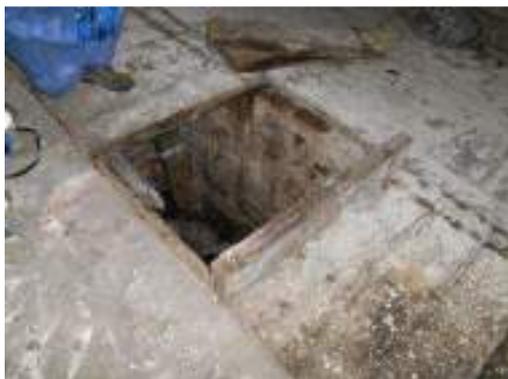
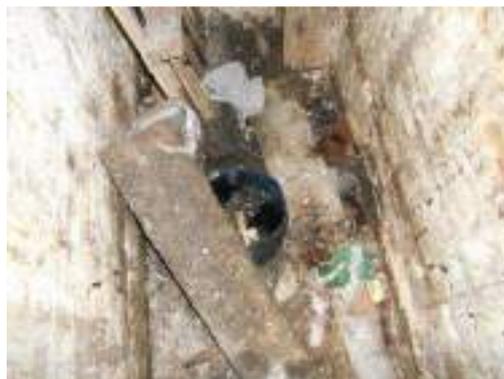
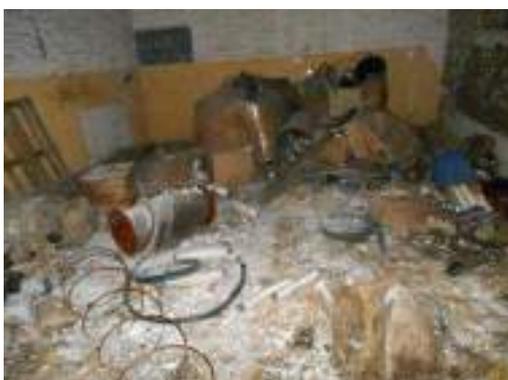
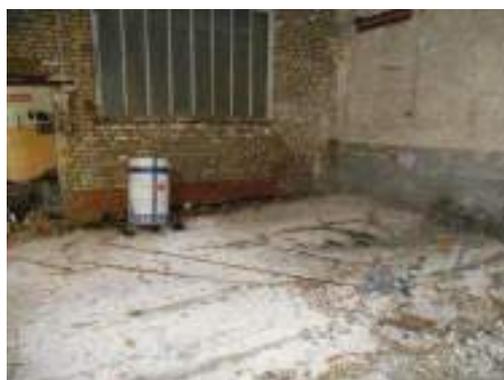
DECHETS IDENTIFIES

- 1 Fosse d'atelier contenant quelques gravats et 1 bidon huile,
- Déchets non dangereux : ~6m³
- 1 fût de 220L de solvant

RECOMMANDATIONS/OBSERVATIONS

SERPOL préconise :

- L'évacuation et l'élimination des déchets dangereux conditionnés,
- La vidange, le nettoyage de la fosse d'atelier,
- Le nettoyage des sols souillés.

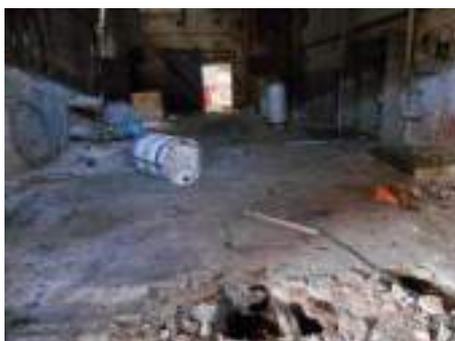
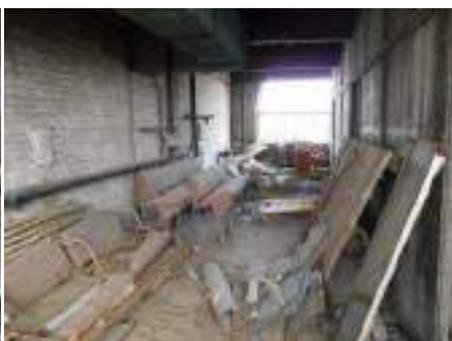
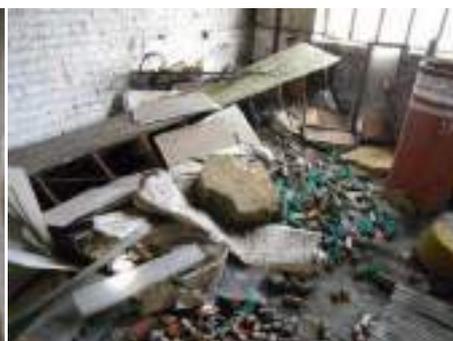
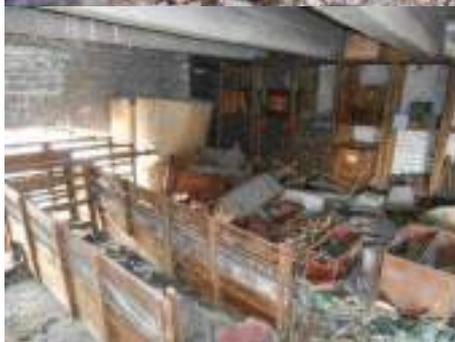
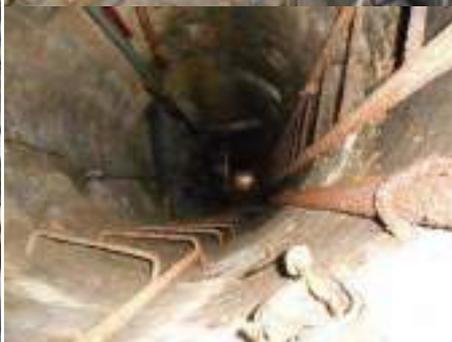
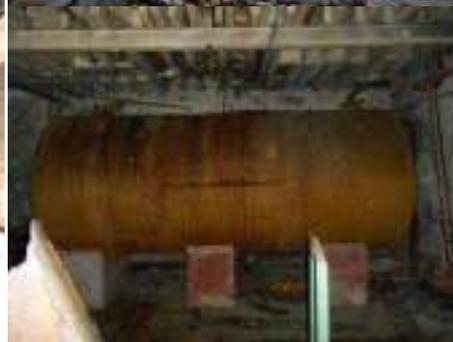
- Déchets dangereux : 1 fût de 220L souillé

- Déchets non dangereux combustibles : 60m³

RECOMMANDATIONS/OBSERVATIONS

SERPOL préconise :

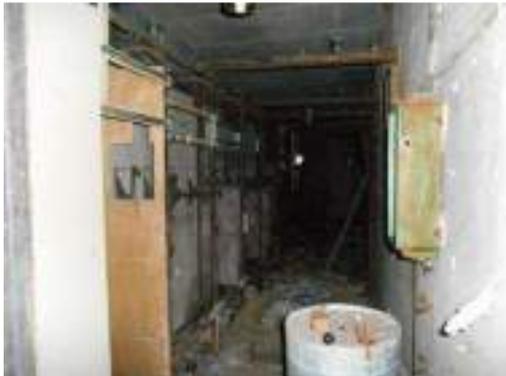
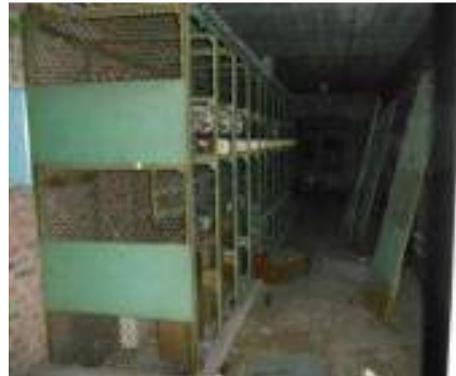
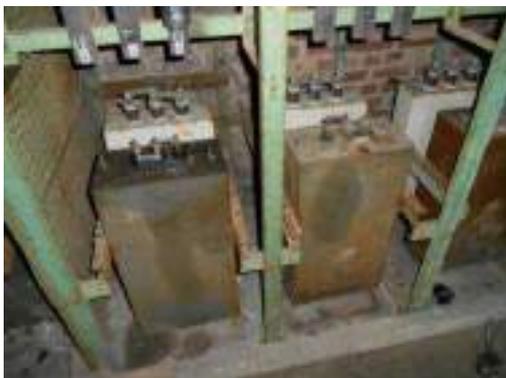
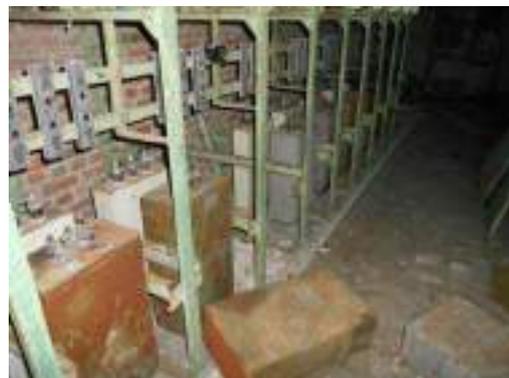
DECHETS IDENTIFIES

- 21 condensateurs de ~40kg contenant potentiellement des PCB

RECOMMANDATIONS/OBSERVATIONS

SERPOL préconise :

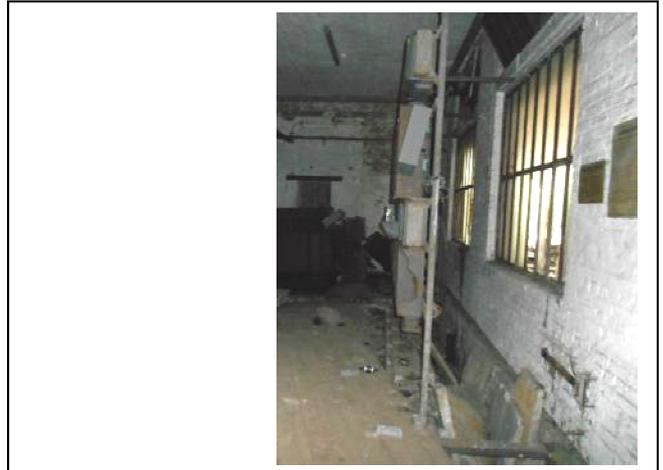
Présence d'un transformateur électrique vandalisé,

Présence de cellules hautes tension.

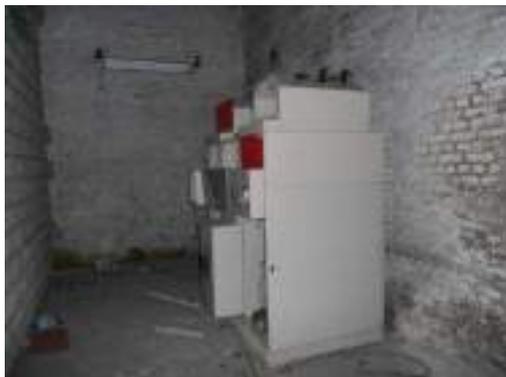
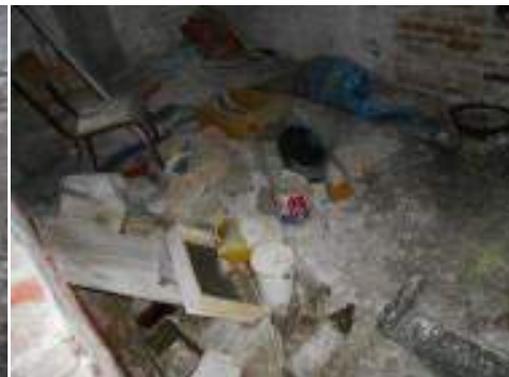
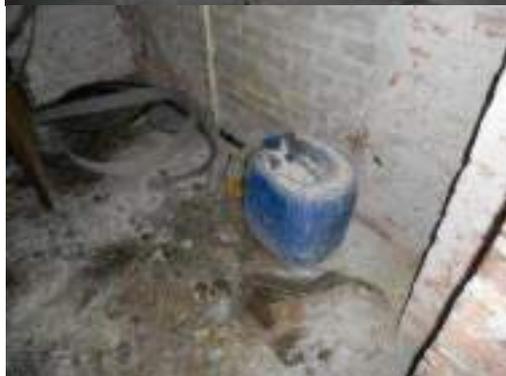
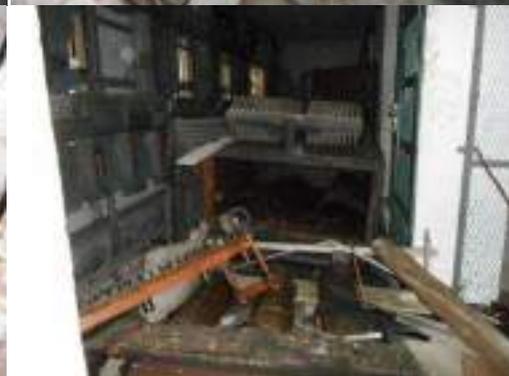
- 1 carcasse de transformateur vandalisé,
- Pots de peinture (~100kg)

- Emballages et matériaux souillés (~200kg)
- Déchets non dangereux en mélange : ~5m³

RECOMMANDATIONS/OBSERVATIONS

SERPOL préconise :

- La caractérisation puis le retrait des matériaux amiantés,
- L'évacuation et l'élimination des déchets dangereux conditionnés et de la carcasse de transformateur,
- L'évacuation des déchets non dangereux et le curage des sols,
- Le nettoyage des sols et des réseaux souillés d'hydrocarbures.

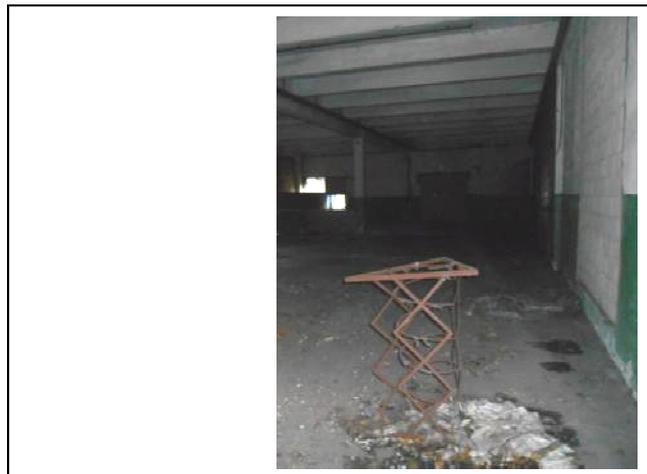
ETAT GENERAL DE LA ZONE :

Zone dégagée avec quelques déchets non dangereux. Au 1^{er} étage, une trémie non sécurisé et quelques déchets dangereux.

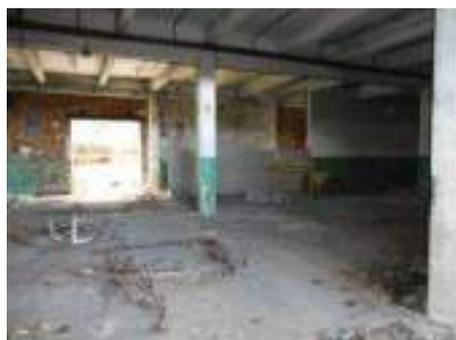
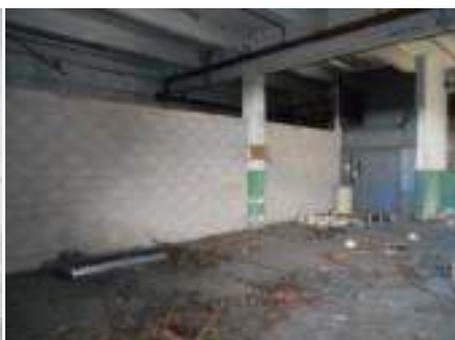
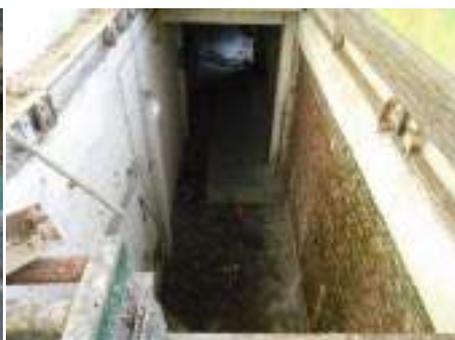
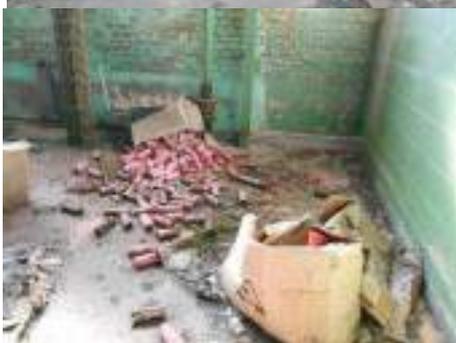
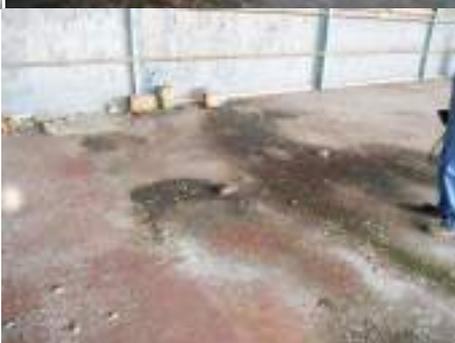
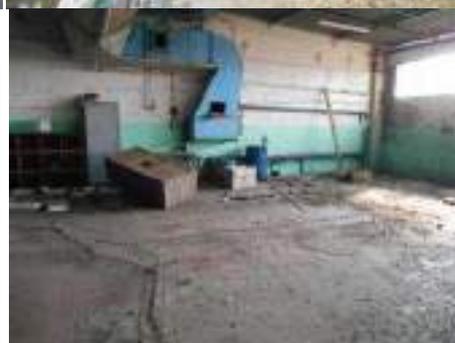
- RDC : ~10m³ de déchets non dangereux

Niv 1 : 1 fût 220L + 1x60L d'huile + 2 fûts souillés
- 200kg de bidons de solvant/eaux souillées

RECOMMANDATIONS/OBSERVATIONS

SERPOL préconise :

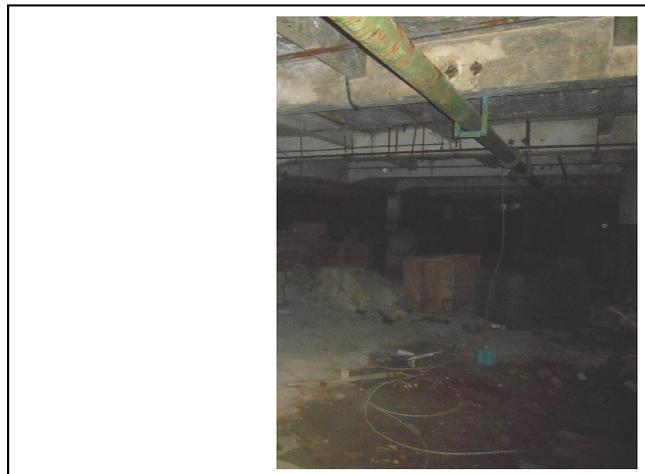
Déchets non dangereux en quantité importante.

Présence d'un puits perdu, d'une fosse septique (reliée aux sanitaires du RDC) et d'un cubitainer contenant une solution aqueuse non identifiée.

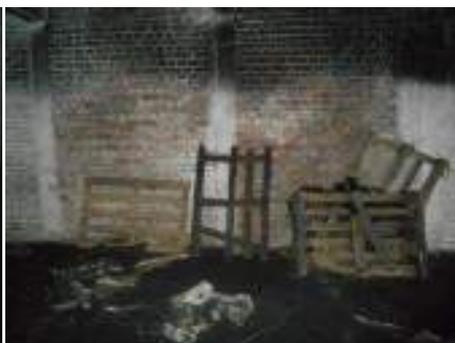
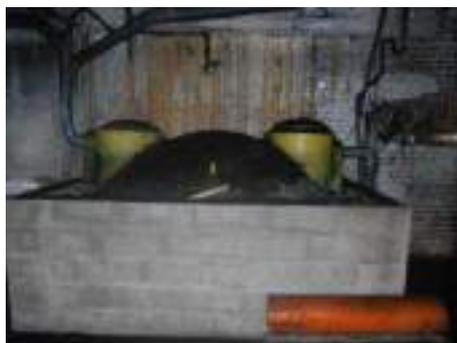
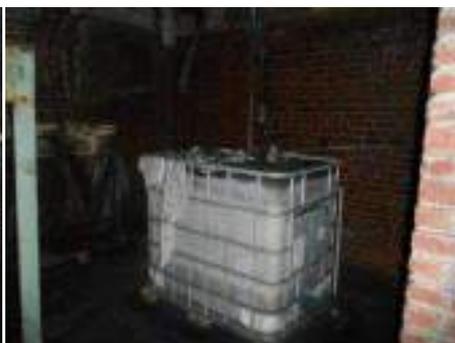
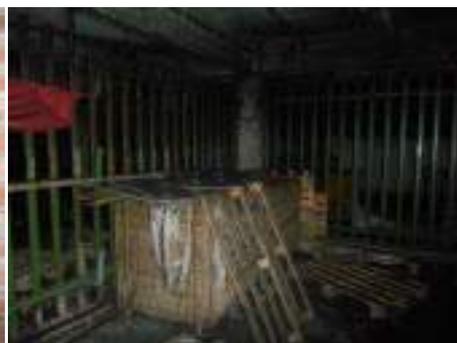
- Déchets non dangereux ~80m³
- 1 fosse septique de 2000L

Déchets non dangereux : 0,5T d'eau souillée

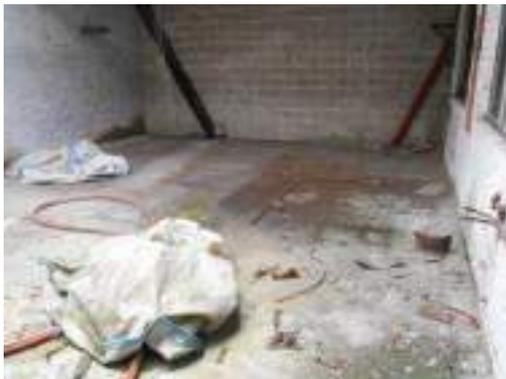
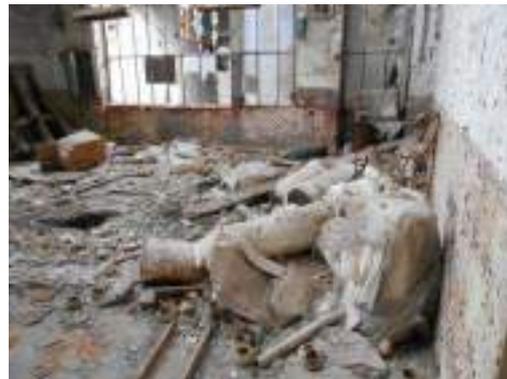
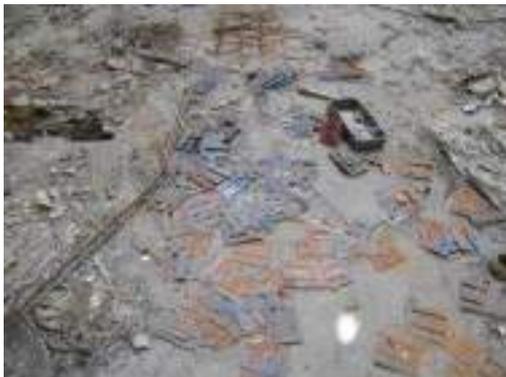
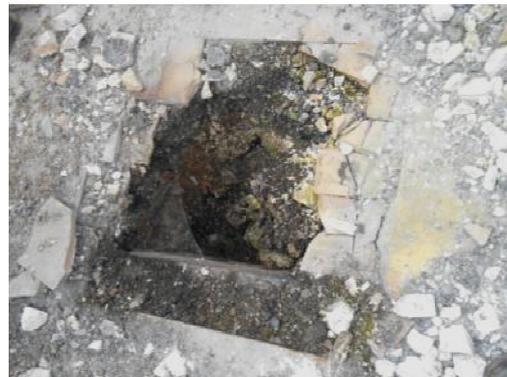
Présence d'une zone grasse au sol,

Armoire électrique vandalisée.

- Déchets non dangereux combustibles : 5m³

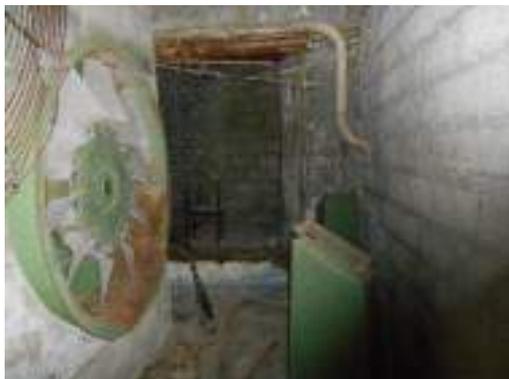
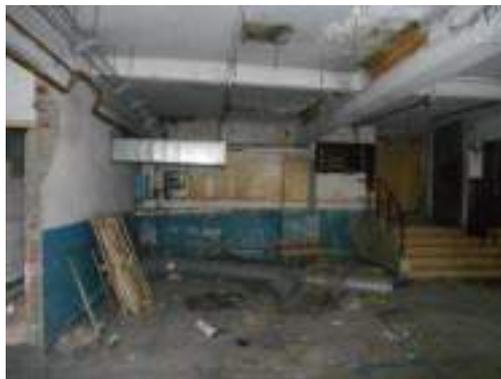
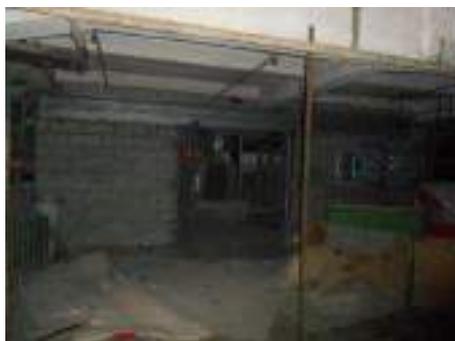
1 transformateur électrique de 1997 non PCB bobinage aluminium.

Quelques déchets dangereux et des quantités importantes de déchets non dangereux.

- Graisse à base de sel de plomb : 100kg

- Déchets non dangereux : 200m³.

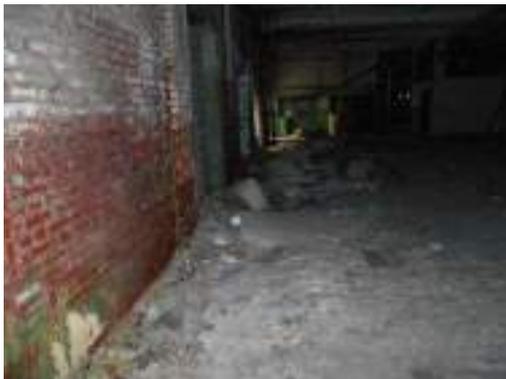
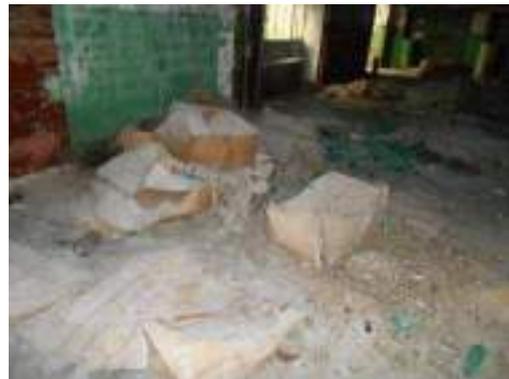
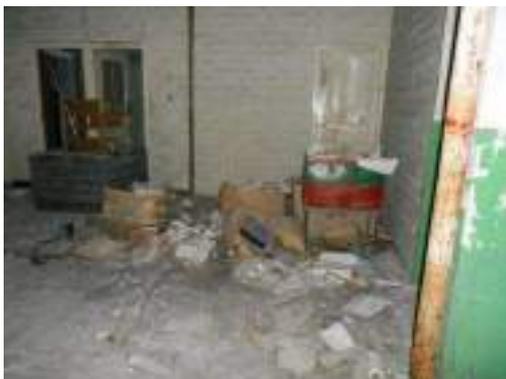
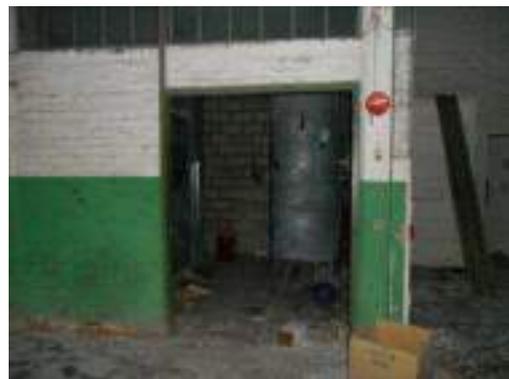
Présence de déchets non dangereux et de gravats,

Une cuve d'air comprimée.

- Déchets non dangereux combustibles : 10m³

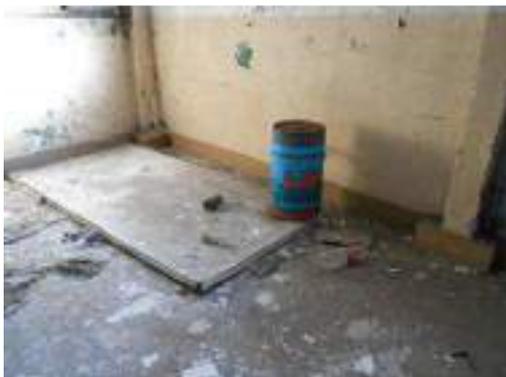
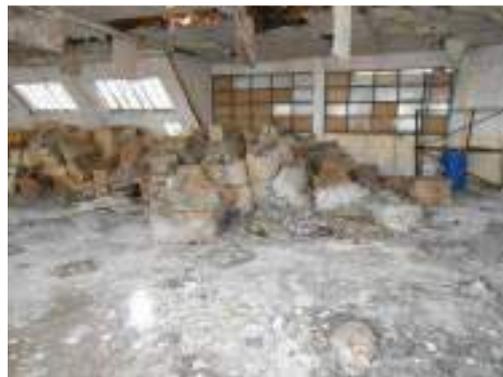
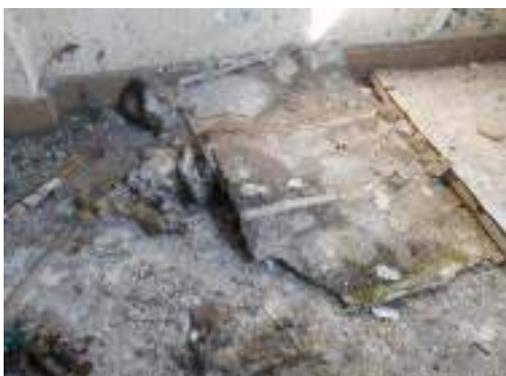
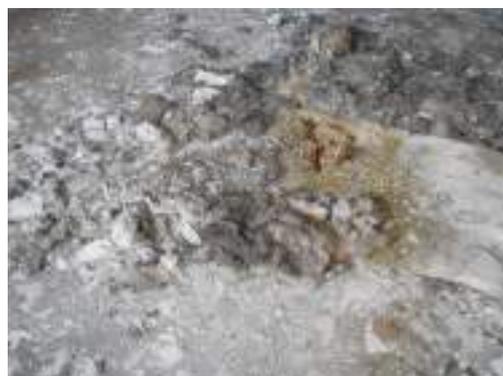
Quelques déchets dangereux conditionnés et des volumes important de déchets non dangereux mélangés avec des matériaux potentiellement amiantés (Panocell, calorifuge, etc.)

- 1^{er} étage : 2 x30L d'huile, 1 fûts de 220L de liquide non halogéné et ~100m³ de DND.

- La caractérisation puis le retrait des matériaux amiantés,
- L'évacuation et l'élimination des déchets dangereux conditionnés,
- L'évacuation des déchets non dangereux et le curage des sols,

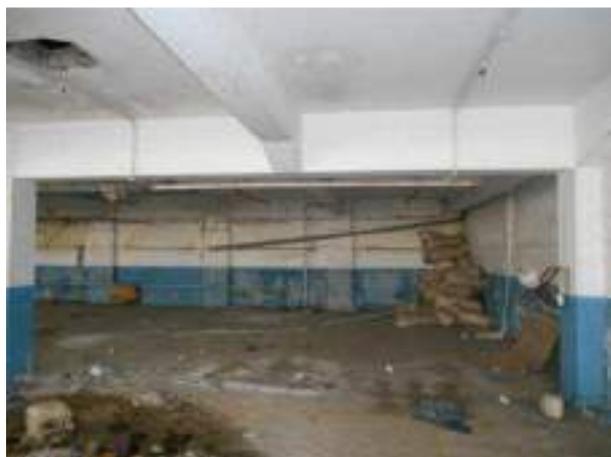
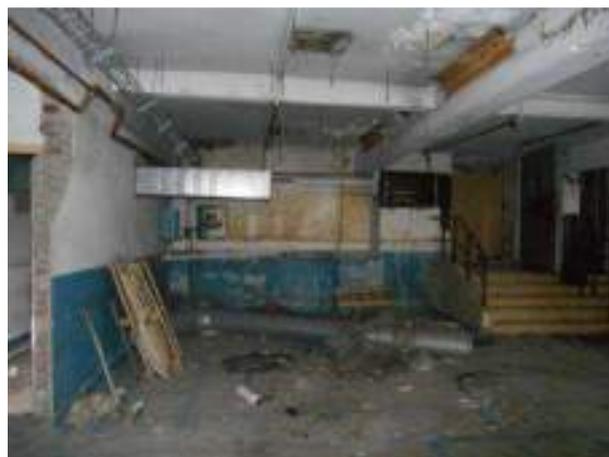
Présence de déchets non dangereux combustibles.

- Déchets non dangereux : 110m³

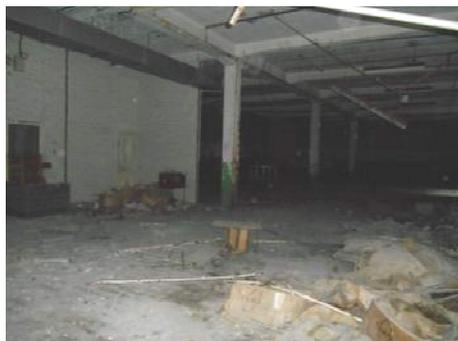
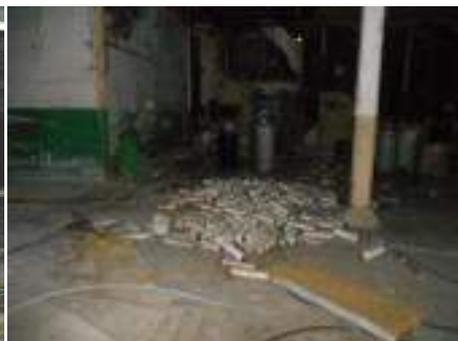
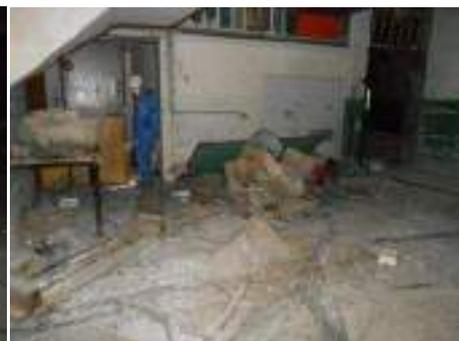
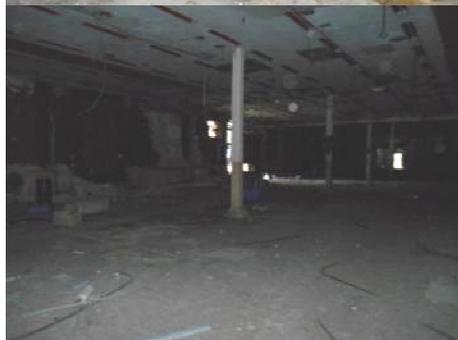
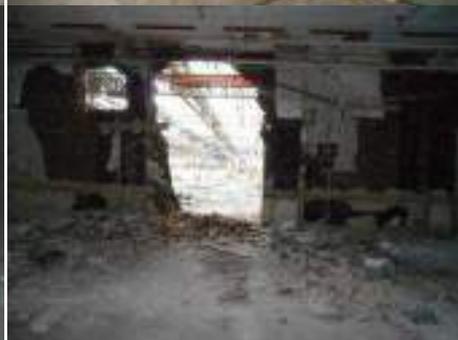
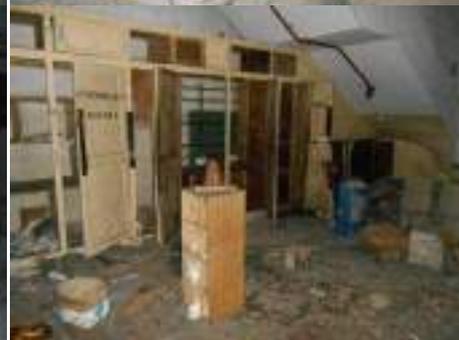
Présence de déchets non dangereux, de gravats et quelques déchets dangereux.

- Déchets non dangereux combustibles : 15m³
- 1 x60L de solvant + 100kg de pâtes non halogénés (pots de peintures, graisse, etc.)

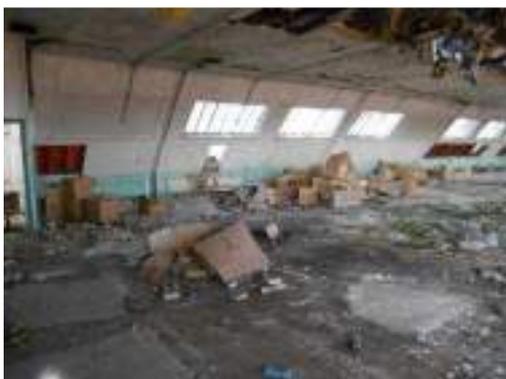
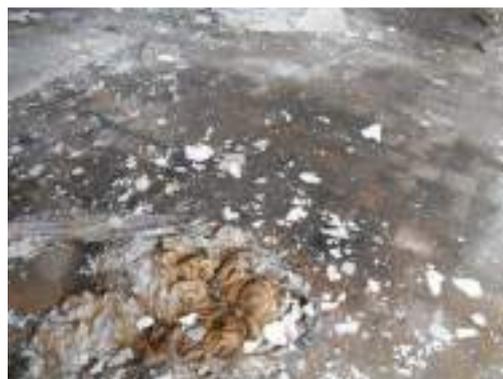
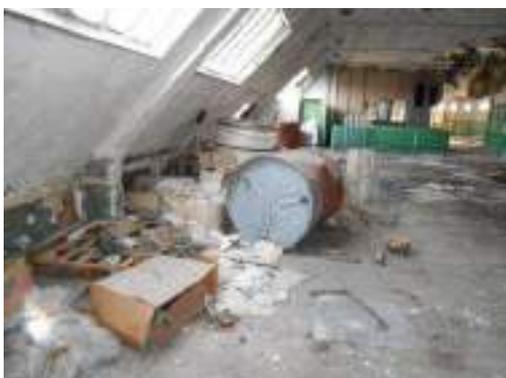
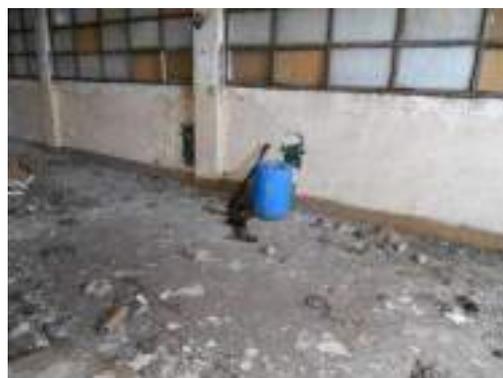
- 1^{er} étage : 1x60L d'huile et ~40m³ de DND.

- La caractérisation puis le retrait des matériaux amiantés,
- L'évacuation et l'élimination des déchets dangereux conditionnés,
- L'évacuation des déchets non dangereux et le curage des sols,

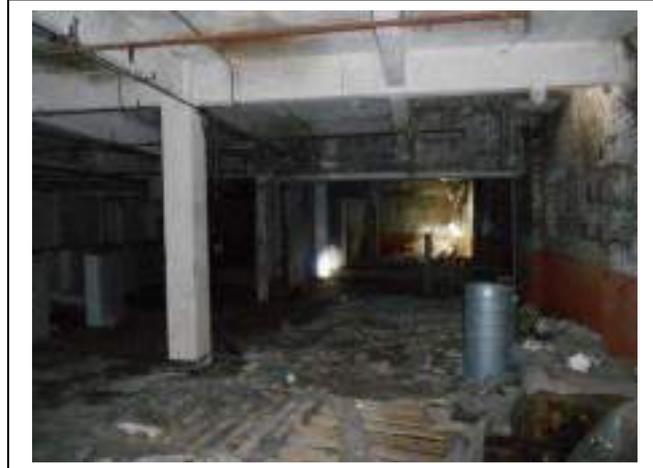
Sous-sol avec de nombreux déchets non dangereux stockés
(Bacs plastiques, palettes, gravats...).

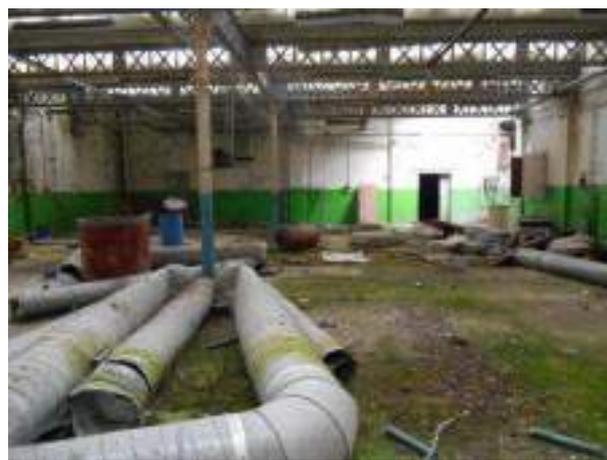
Une trémie donnant sur le sous-sol n'est pas sécurisée.

Une ouverture importante dans la toiture au droit de la trémie
(Ancienne cheminée de ventilation ?)

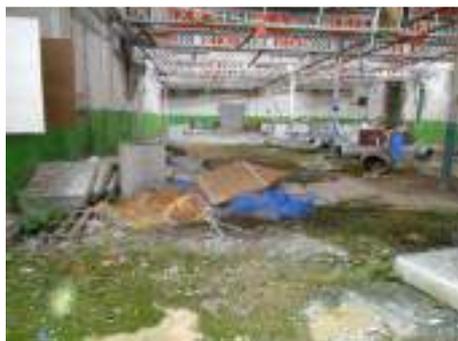
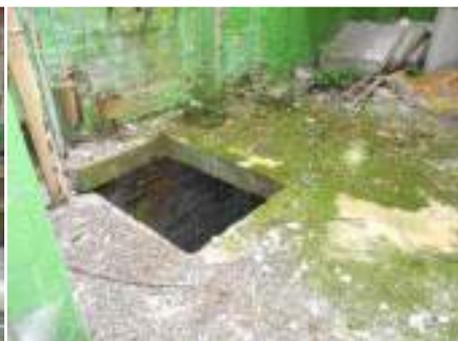
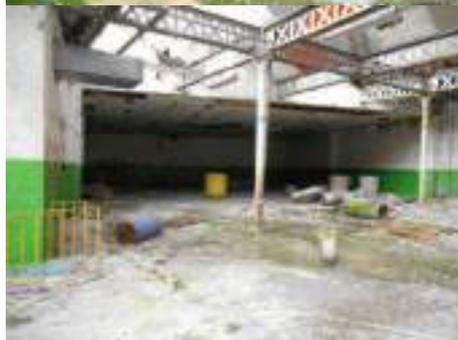
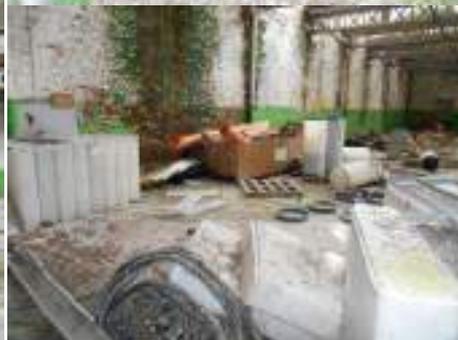
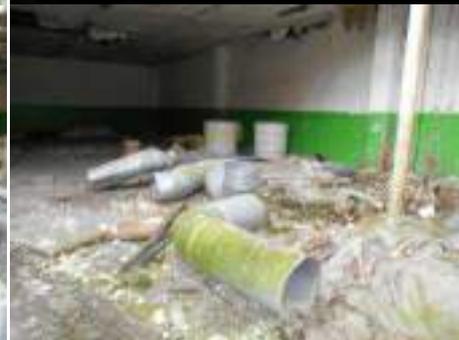
- Déchets non dangereux combustibles : 150m³

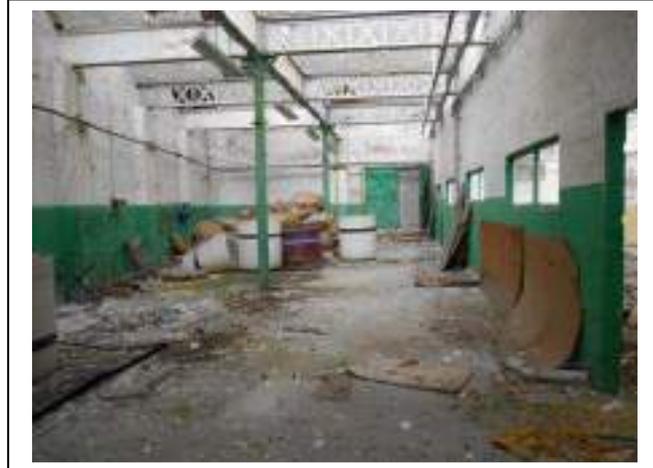
Présence de quantité importante de déchets non dangereux.
