Friche industrielle Ex-VELIFIL de Saint Quentin appartenant à CICOBAIL

Rapport de synthèse des données environnementales
Conception d'un programme d'investigations
complémentaires

21/07/2017

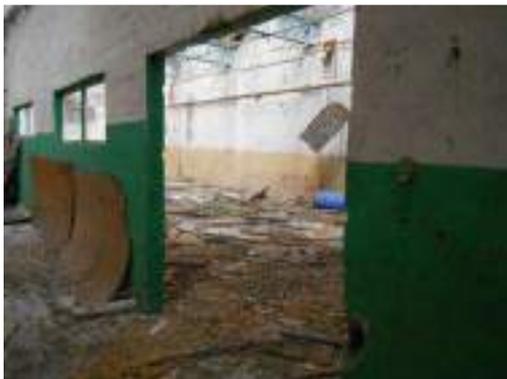
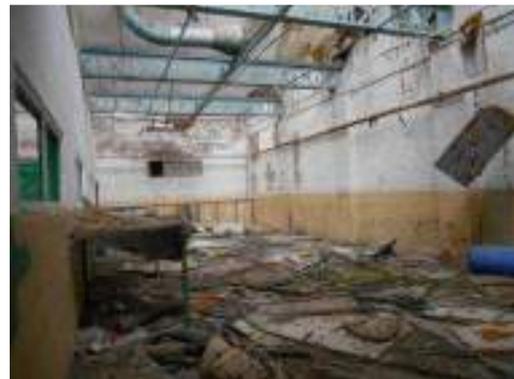
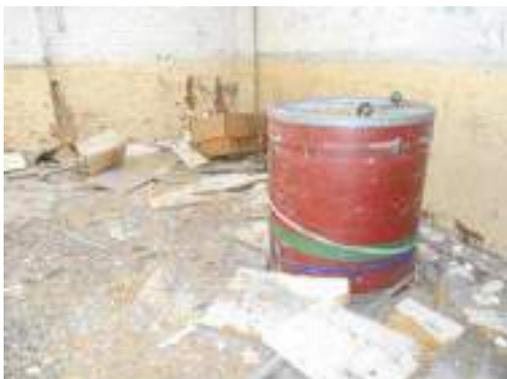
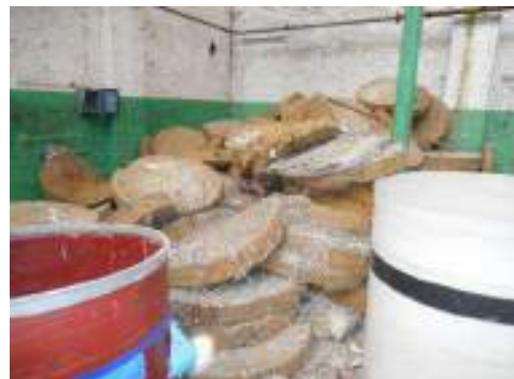
- Déchets non dangereux combustibles : 40m³

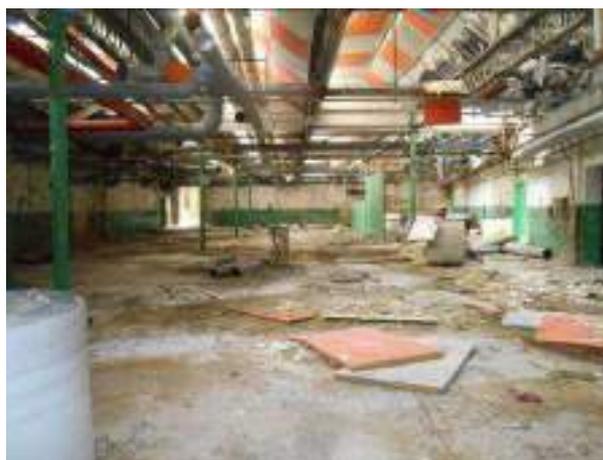
Présence de panneau d'isolation (Amiante ?) et de déchets non dangereux divers.

Présence d'une trémie non sécurisée donnant sur le sous-sol.

- La caractérisation puis le retrait des matériaux amiantés dégradés,
- La sécurisation de la trémie (Ex : pose de garde corps ou condamnation),
- L'évacuation des déchets non dangereux combustibles.

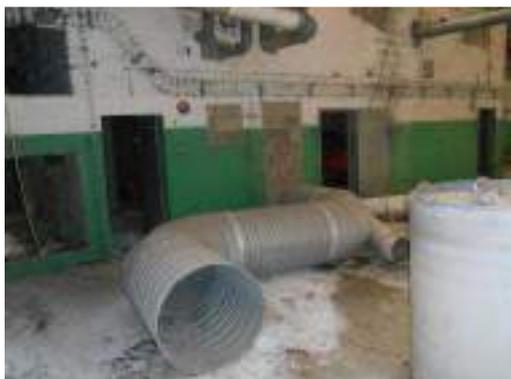
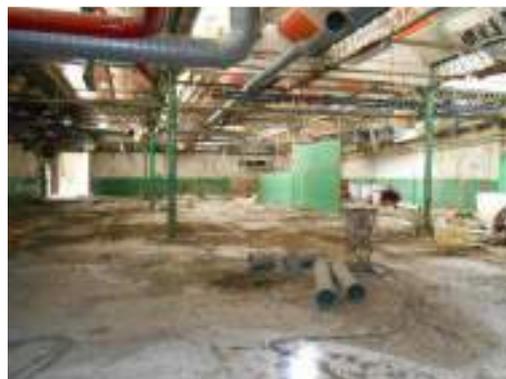
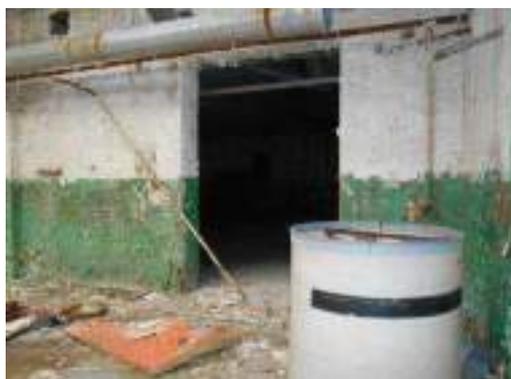
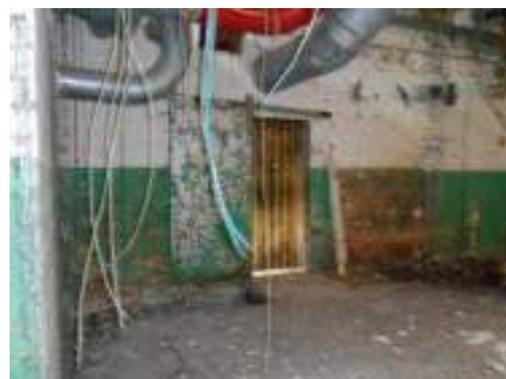
Présence de canalisations aérauliques métalliques et de déchets non dangereux (~30m³)

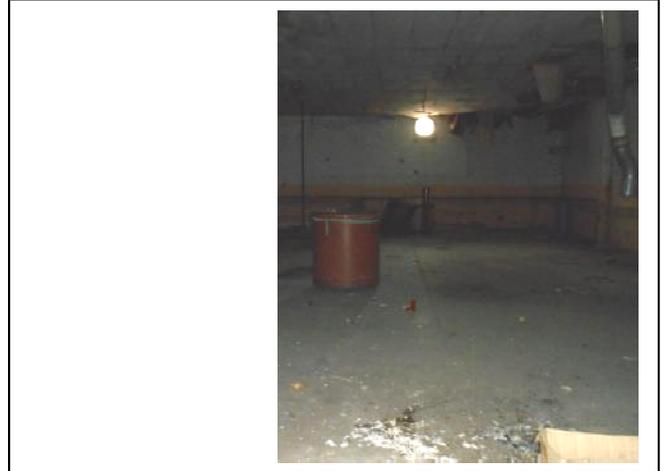
Présence de déchets non dangereux et d'isolant au sol
(Amiante ?).

- La caractérisation puis le retrait des matériaux amiantés dégradés,
- L'évacuation des déchets non dangereux combustibles.

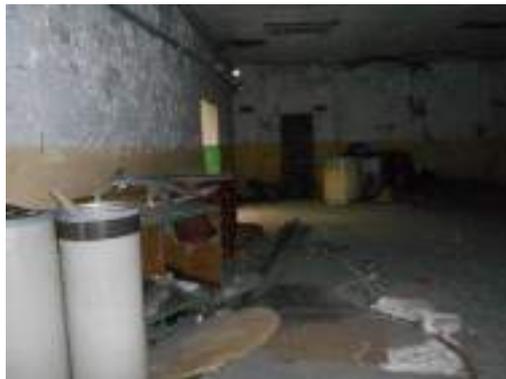
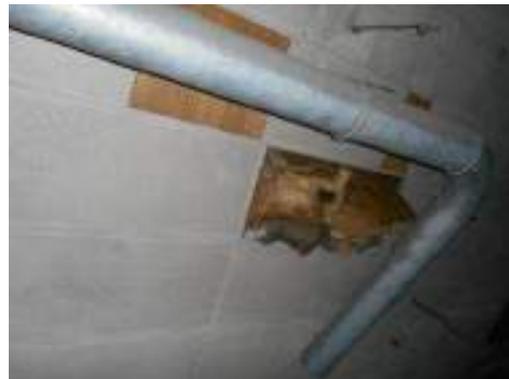
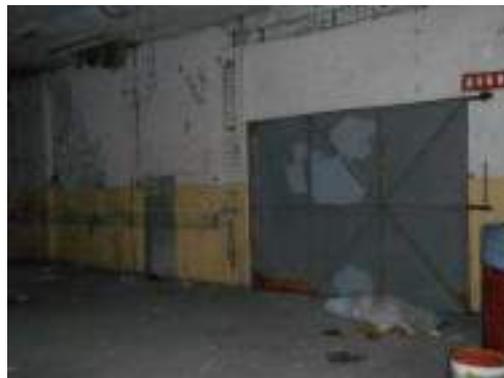
Présence de déchets non dangereux (~15m³)

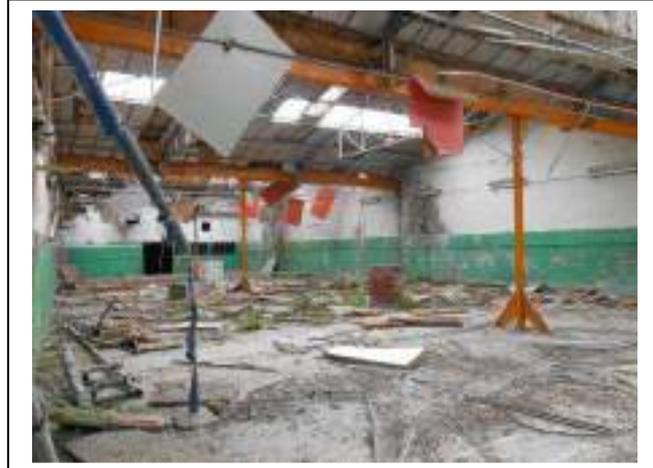
Présence de déchets non dangereux et d'isolant type panocell.

- La caractérisation puis le retrait des matériaux amiantés dégradés,
- L'évacuation des déchets non dangereux combustibles.

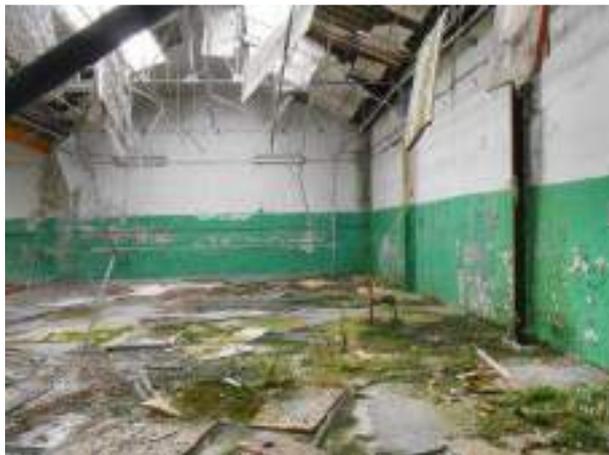
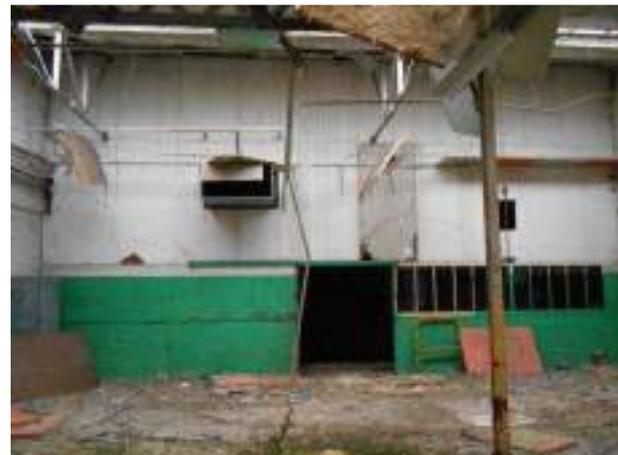
Présence de déchets non dangereux (~10m³)

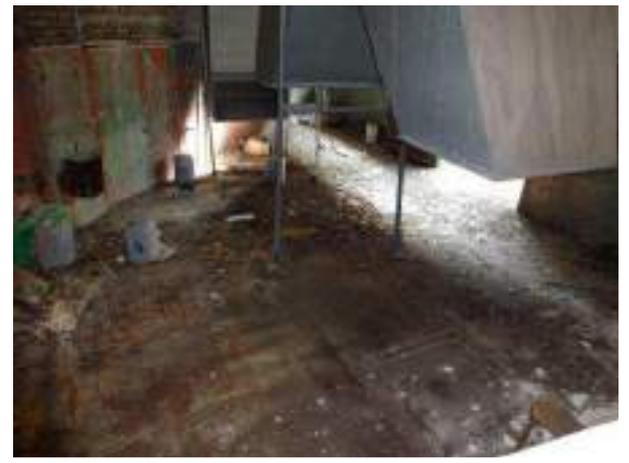
Présence de quelques bidons de déchets dangereux, sol gras.

- La caractérisation puis le retrait des matériaux amiantés dégradés,
- L'évacuation des déchets dangereux et des déchets non dangereux combustibles.

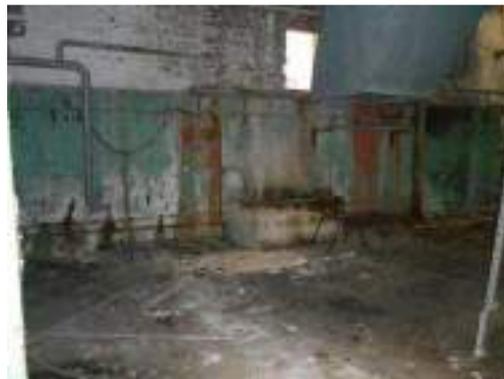
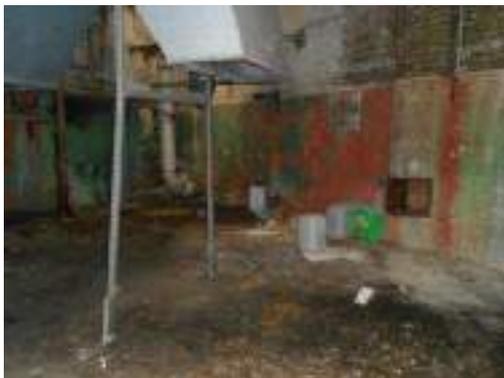
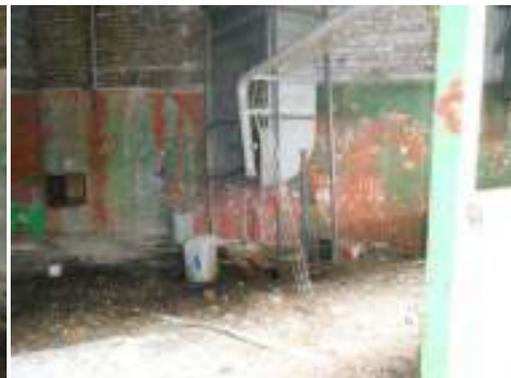
Présence de déchets dangereux : 8 x 25L de solvants

Présence de déchets non dangereux (~1m³)

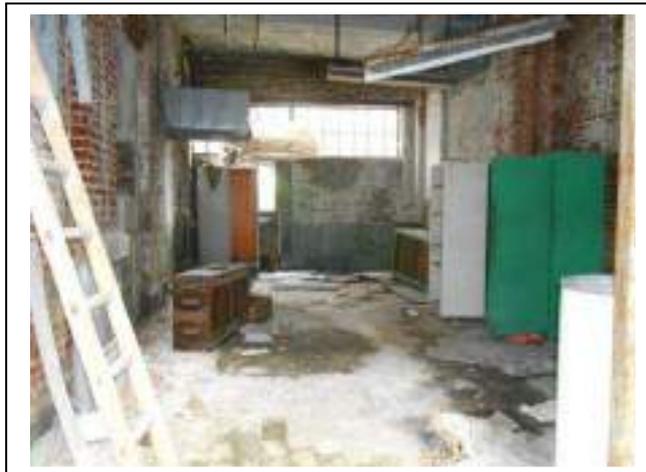
ETAT GENERAL DE LA ZONE :

Présence de déchets non dangereux, sol gras.

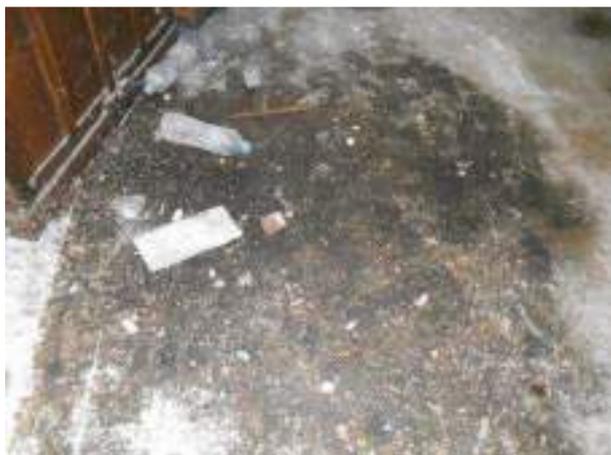
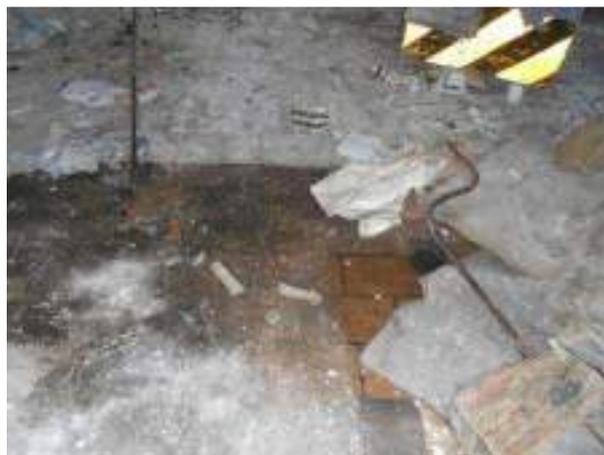
Présence de déchets non dangereux (~5m³)

- La caractérisation puis le retrait des matériaux amiantés dégradés,
- L'évacuation des déchets non dangereux combustibles et le nettoyage des sols souillés.

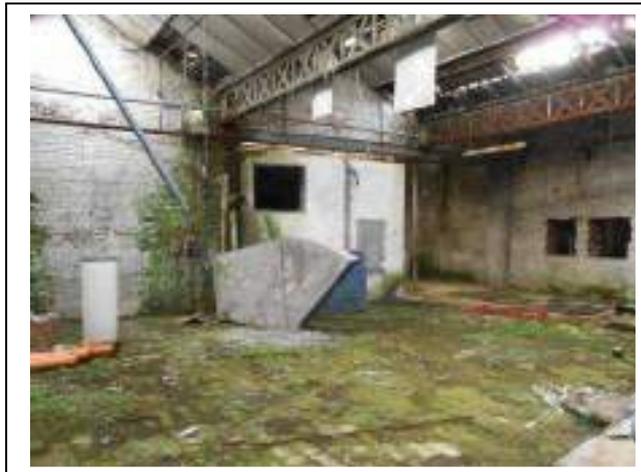
Le sol est en tomette, il est souple et sonne creux.

Selon d'anciens plans, un réservoir d'eau serait localisé sous cette zone.

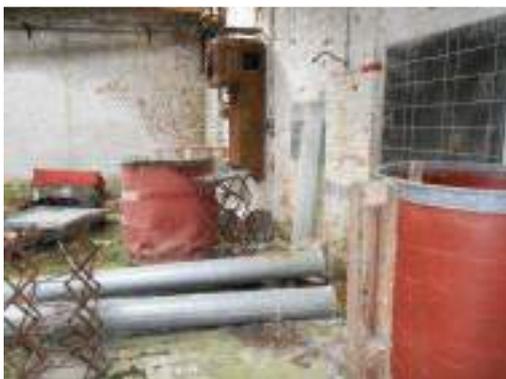
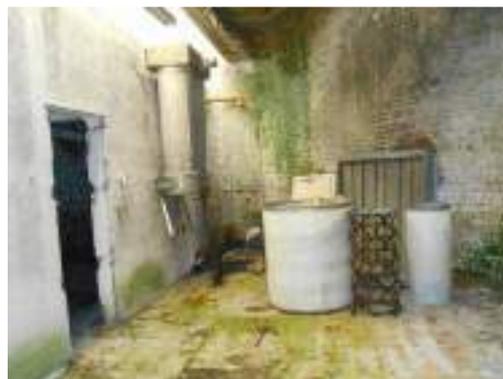
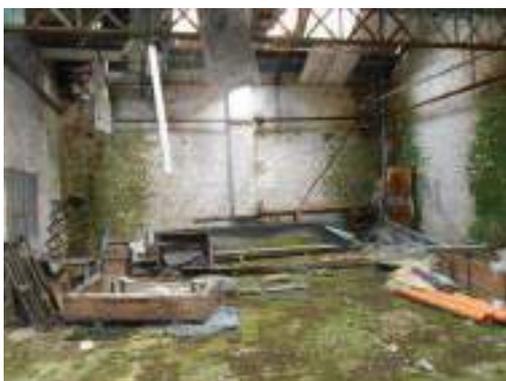
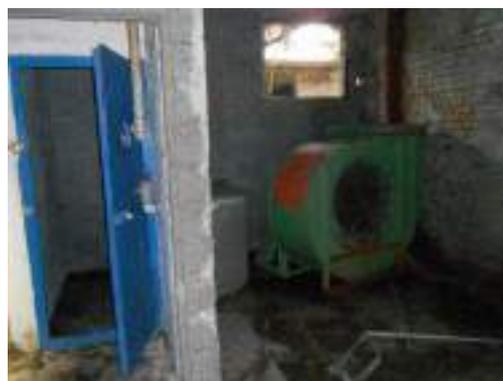
Présence de déchets non dangereux (~20m³)

- La caractérisation puis le retrait des matériaux amiantés dégradés,
- L'évacuation des déchets non dangereux combustibles,
- La recherche du réservoir d'eau et la caractérisation des eaux.

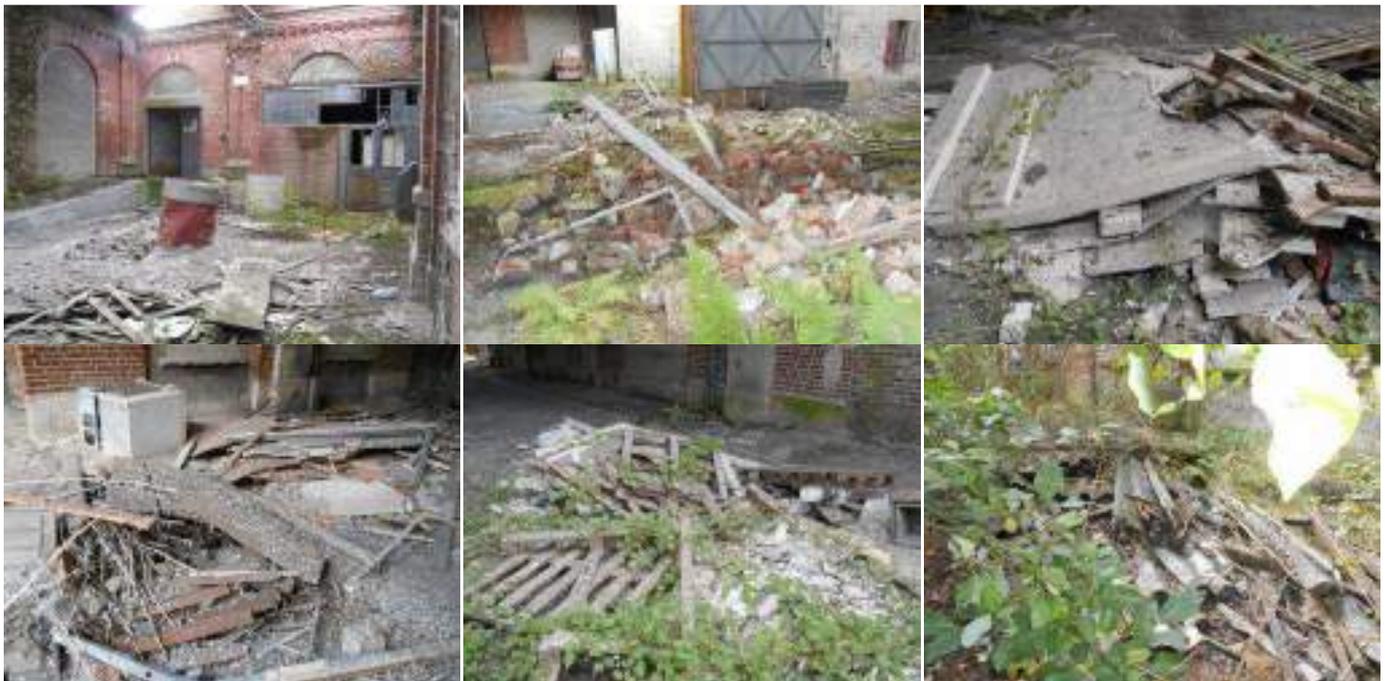
Présence de gravats potentiellement amiantés : ~30m³.

Présence de déchets non dangereux (~5m³).

- Le débroussaillage et l'évacuation des déchets verts,
- La caractérisation puis le retrait des matériaux amiantés dégradés,
- L'évacuation des déchets non dangereux combustibles,

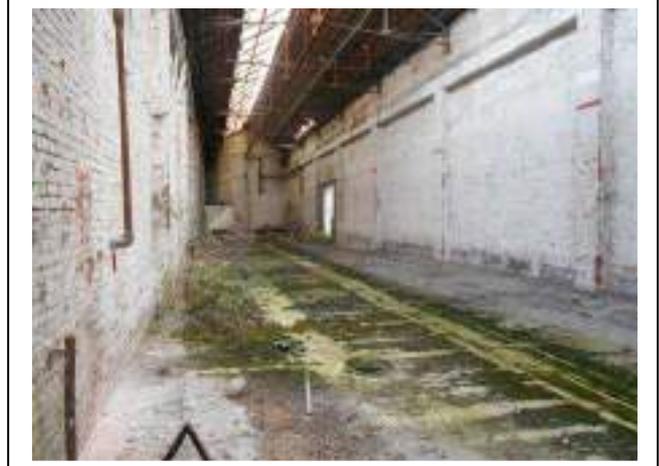
Présence de déchets non dangereux et de gravats potentiellement amiantés.

Selon les anciens plans du site, un puits perdu est présent dans cette zone.

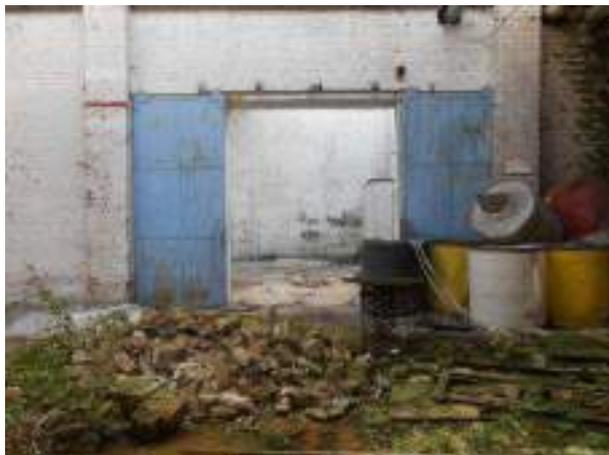
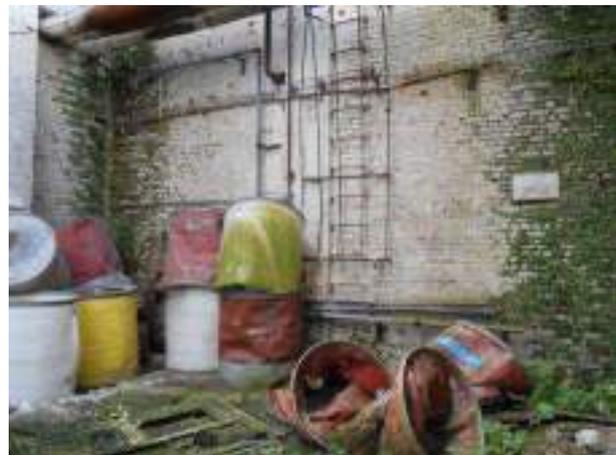
Présence de gravats potentiellement amiantés : ~20m³.

Présence de déchets non dangereux : ~10m³.

- La caractérisation puis le retrait des matériaux amiantés dégradés,
- L'évacuation des déchets non dangereux combustibles,
- Localisation et caractérisation du puits perdu.

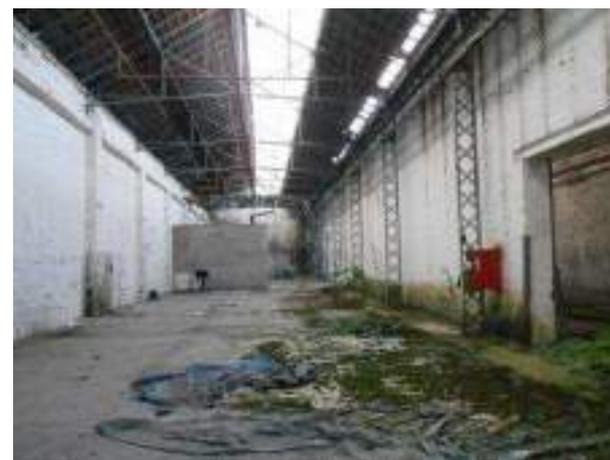
Présence de déchets dangereux, de déchets non dangereux et de gravats potentiellement amiantés.

Une partie du sol est souillé par des hydrocarbures.

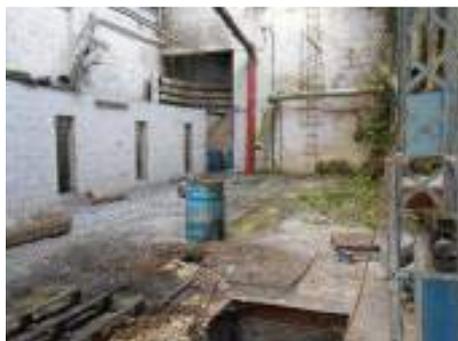
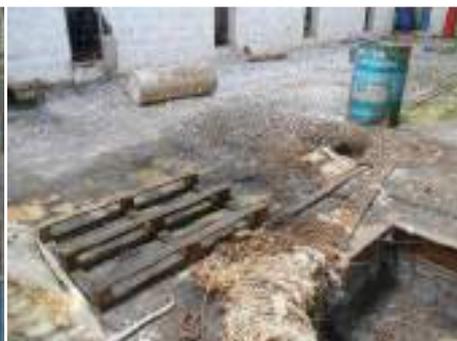
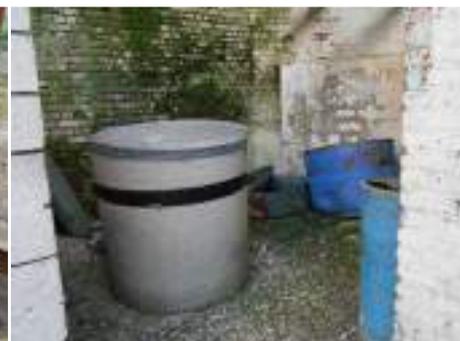
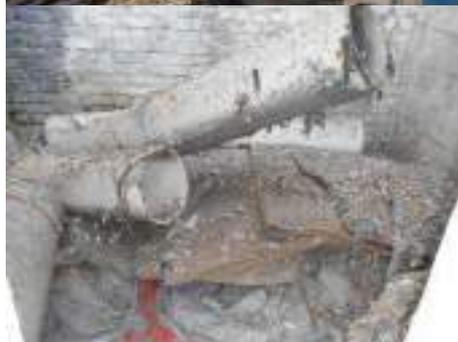
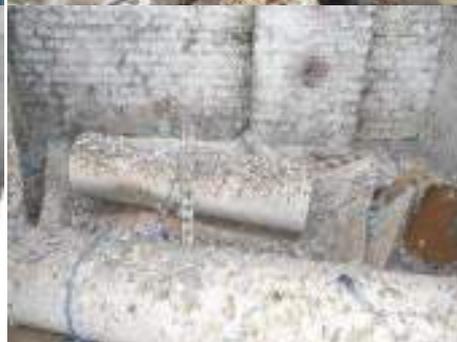
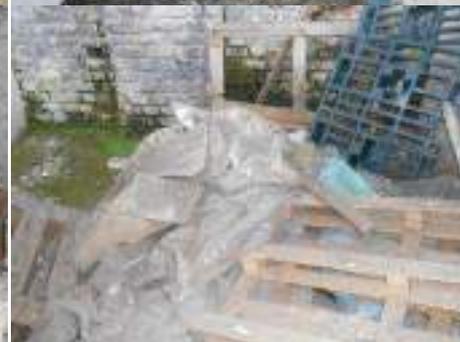
Présence de déchets non dangereux : ~15m³.

Présence de gravats potentiellement amiantés : ~5m³.

- La caractérisation puis le retrait des matériaux amiantés dégradés,
- L'évacuation des déchets dangereux et déchets non dangereux combustibles,
- Le nettoyage des sols souillés d'hydrocarbures.

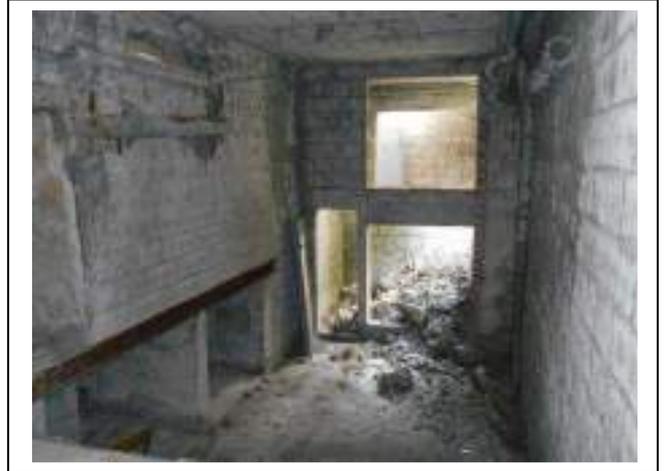
Un accès possible au vide sanitaire de l'atelier principal.

Présence de gravats.

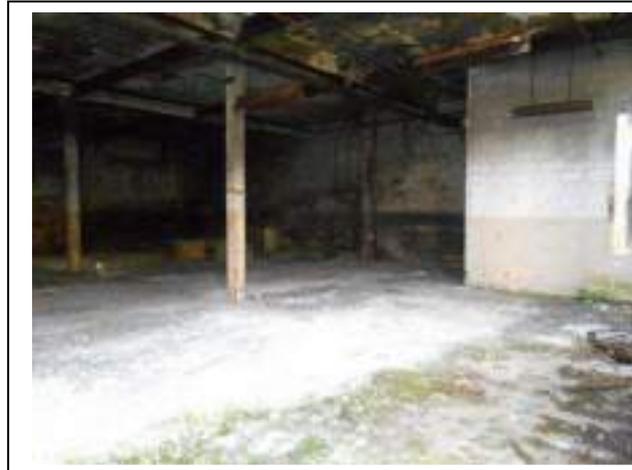
Présence de déchets non dangereux au rez-de-chaussée,

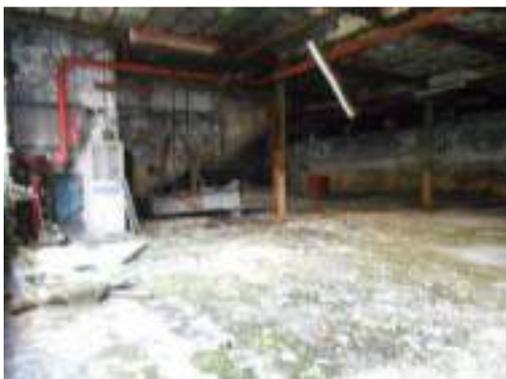
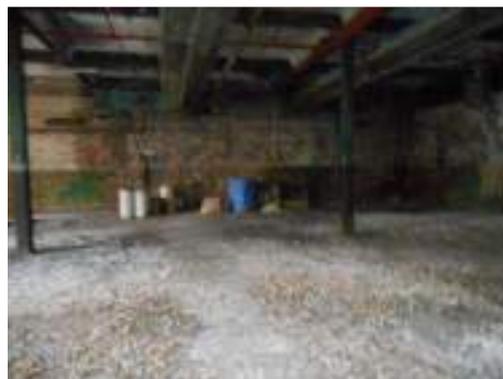
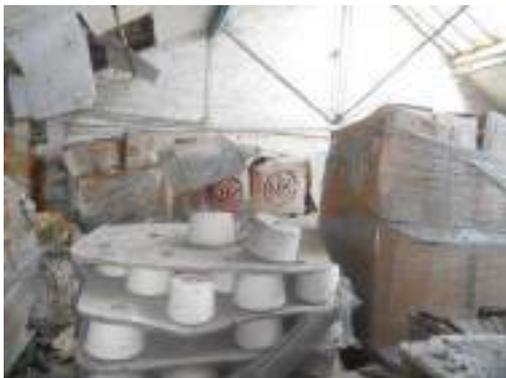
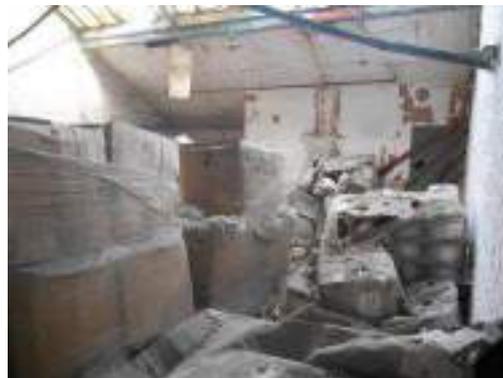
Déchets non dangereux au RDC : 5m³

Déchets non dangereux (Fil) à l'étage : 80m³

- La caractérisation puis le retrait des matériaux amiantés dégradés,
- L'évacuation des déchets non dangereux combustibles,

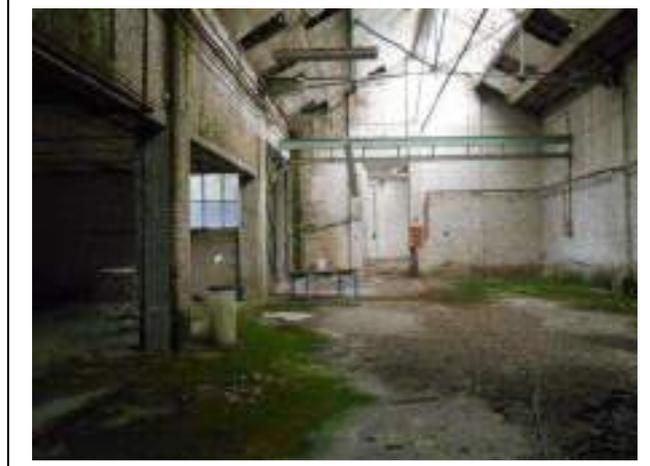
Présence de déchets non dangereux

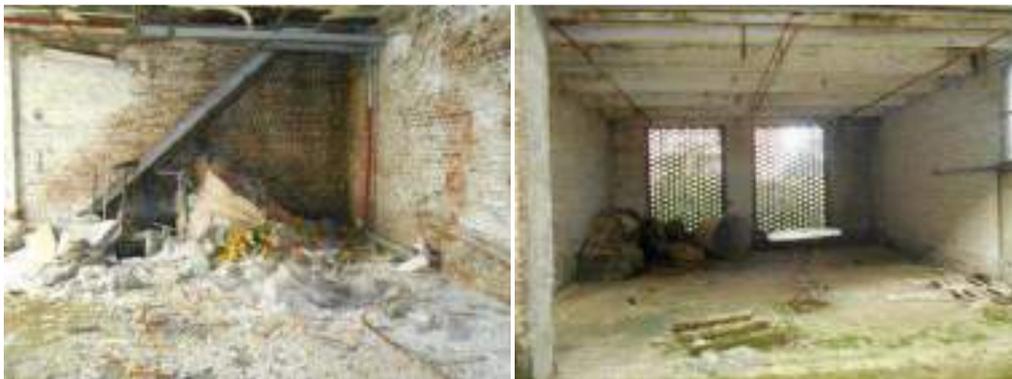
Déchets non dangereux: 10m³

- La caractérisation puis le retrait des matériaux amiantés dégradés,
- L'évacuation des déchets non dangereux combustibles,

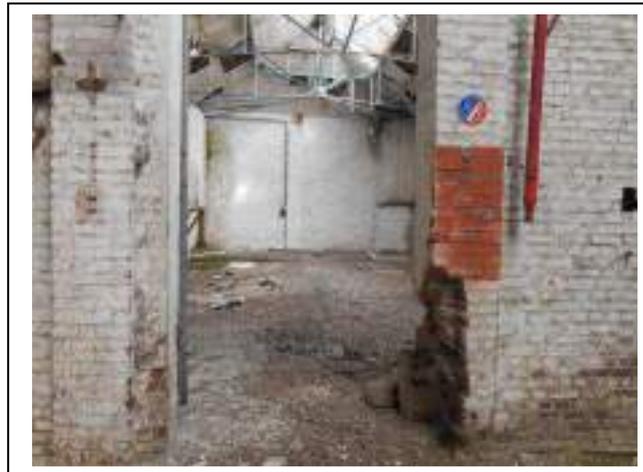
Présence de déchets non dangereux

Présence partielle de sous-sol et de vide sanitaire.

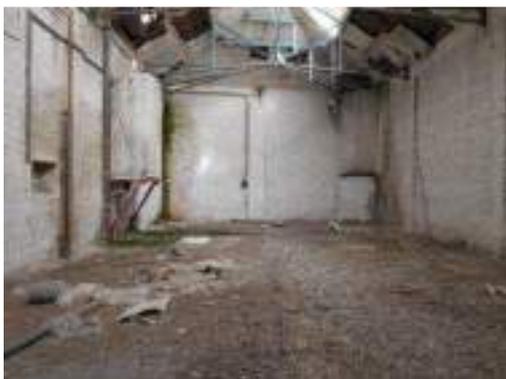
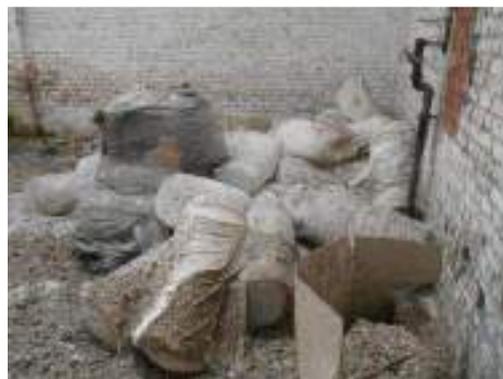
Déchets non dangereux: 10 m³

- La caractérisation puis le retrait des matériaux amiantés dégradés,
- L'évacuation des déchets non dangereux combustibles,

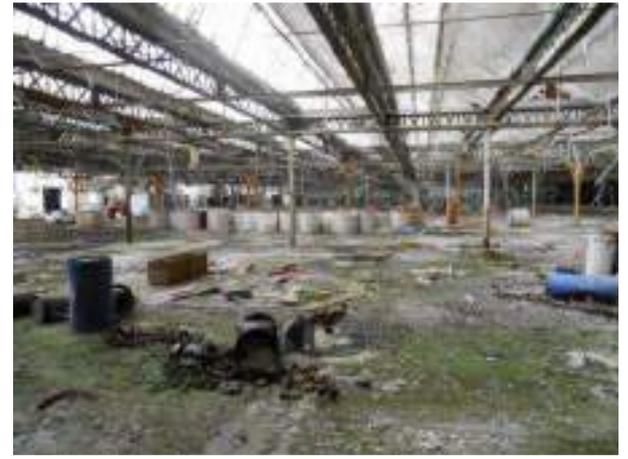
Zone encombrée de gravats et déchets non dangereux potentiellement mélangés avec des matériaux amiantés.

Présence de trémies et regards ouverts.

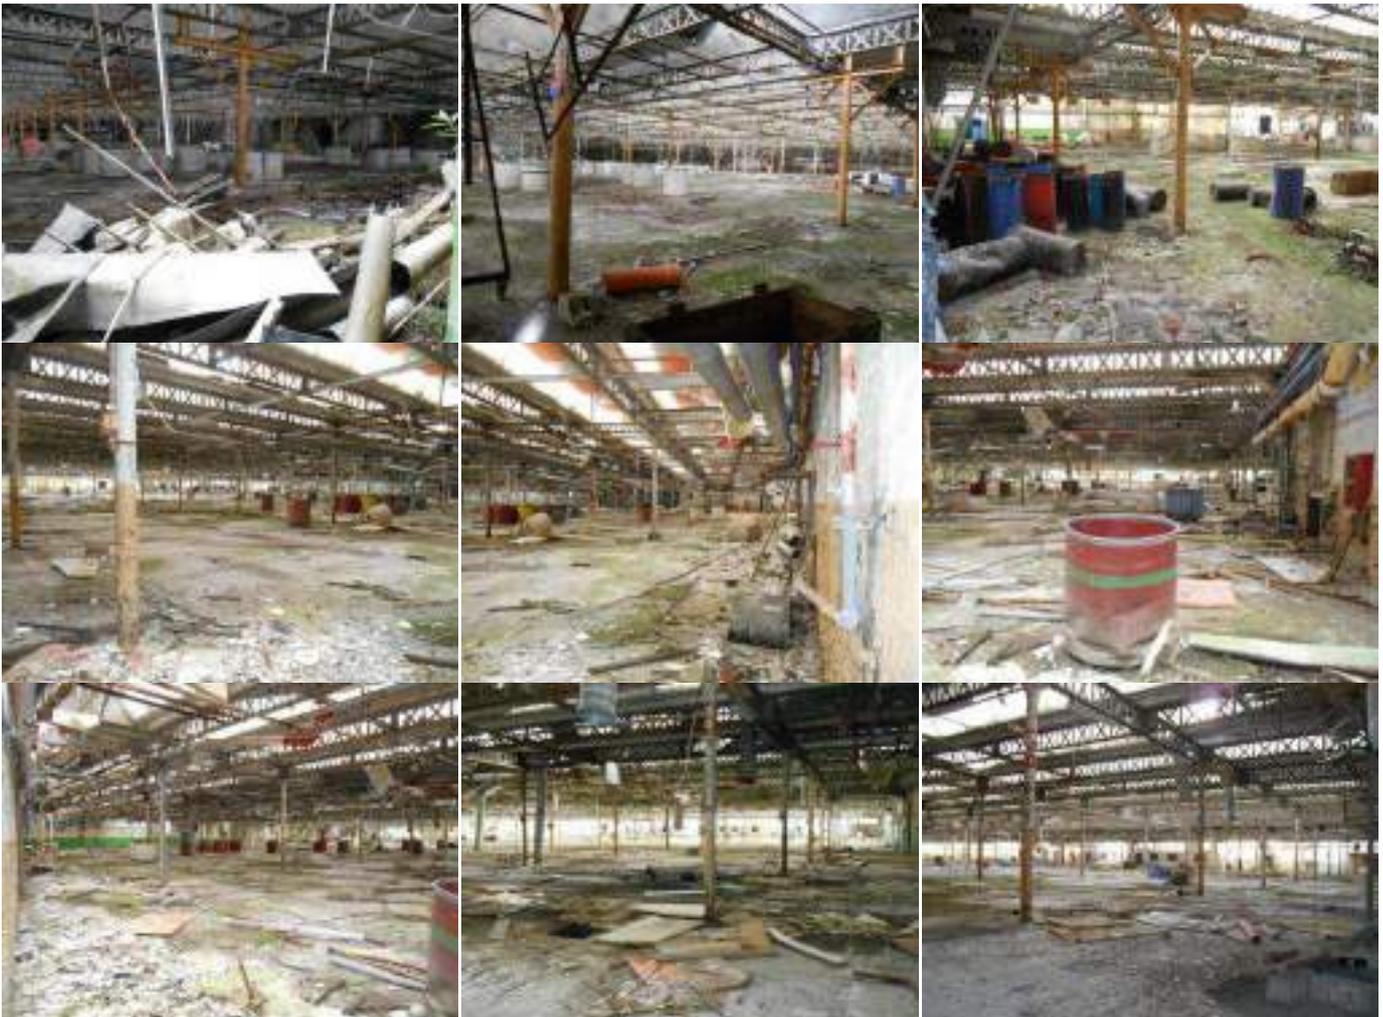
Déchets non dangereux potentiellement contaminés par des matériaux amiantés : 250 m³

- La caractérisation puis le retrait des matériaux amiantés dégradés,
- L'évacuation des déchets non dangereux combustibles,
- La sécurisation des regards et trémies.

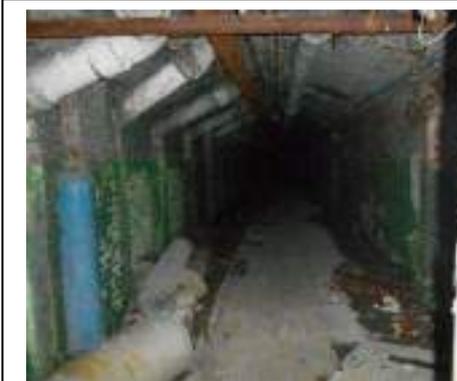
Sous-sol

Zone encombrée de gravats et déchets non dangereux potentiellement mélangés avec des matériaux amiantés.

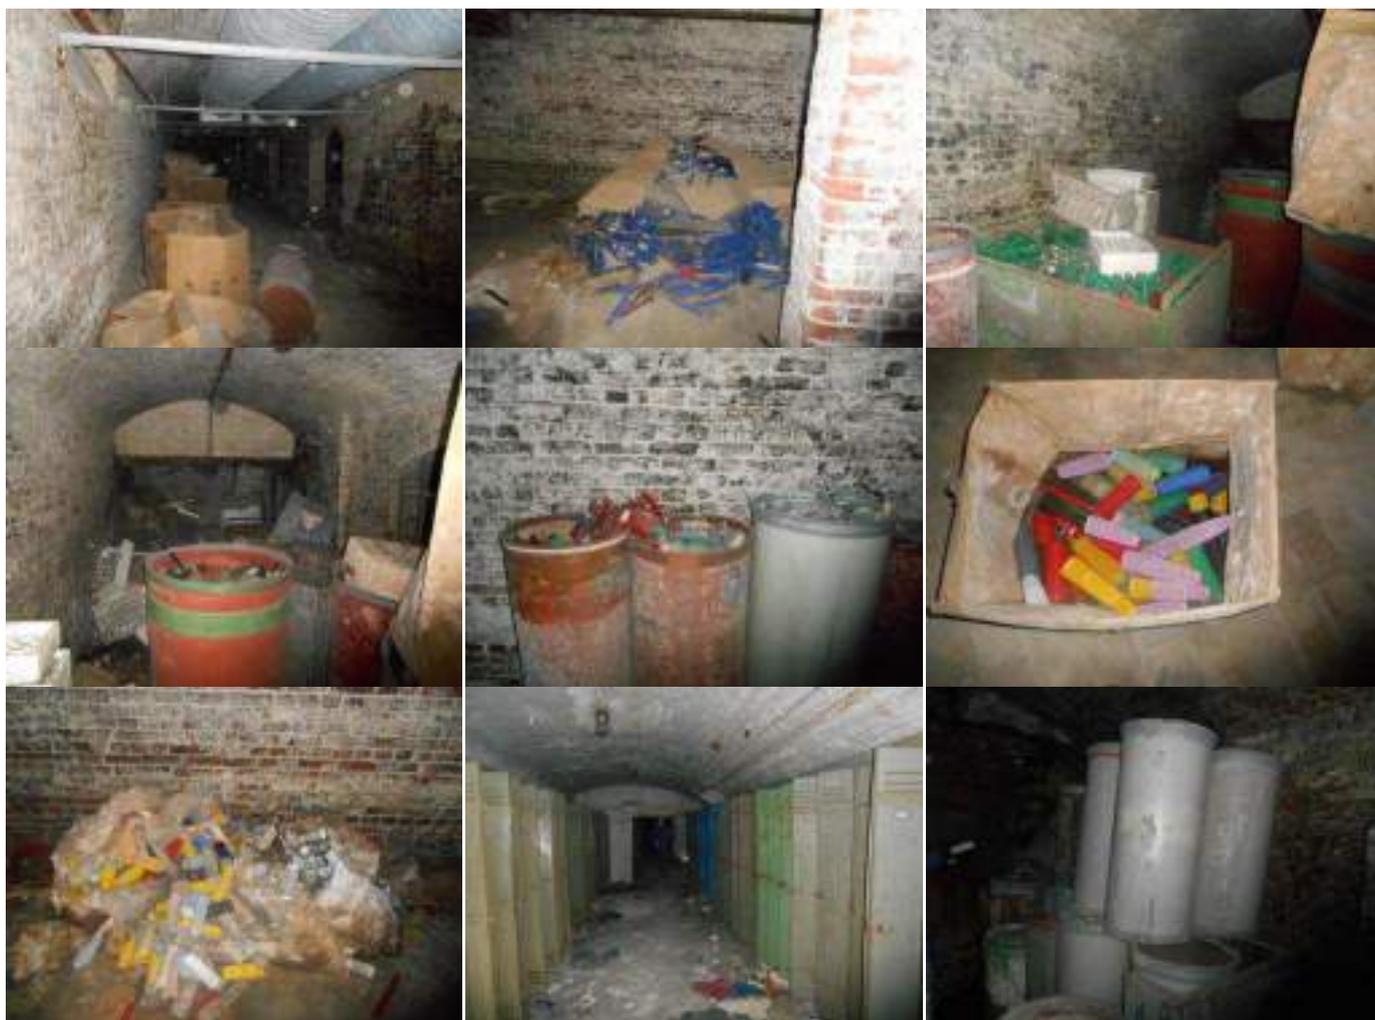
Déchets non dangereux potentiellement contaminés par des matériaux amiantés : 150m³

- La caractérisation puis le retrait des matériaux amiantés dégradés,
- L'évacuation des déchets non dangereux combustibles.
