Rapport N° :0810-167-01
 Rapport établi le : 25/01/2019
 Révision n° :1

Pré-Rapport de mission de repérage des matériaux et produits contenant de l'amiante avant démolition

DÉSIGNATION DE L'IMMEUBLE		DÉSIGNATION DU PROPRIÉTAIRE ET DE SES REPRÉSENTANTS	
Lieu d'intervention :	Ancien site VELIFIL	Propriétaire ou donneur d'ordre	CICOBAIL
Adresse :	170 rue de Guise 02100 Saint-Quentin	Adresse :	4 Place de la Coupole BP 70051 94222 CHARENTON LE PONT
Référence cadastrale :	NC	Destinataire du Rapport :	Responsable Patrimoine Immobilier : Marc MAGNIN
N° Lot :	NC		
Date du constat :	20/11/2018 Au 30/11/2018		
Présence d'occupant :	Non		
Accompagnateur :	Sans

Périimètre du repérage : Démolition de l'Ensemble des bâtiments

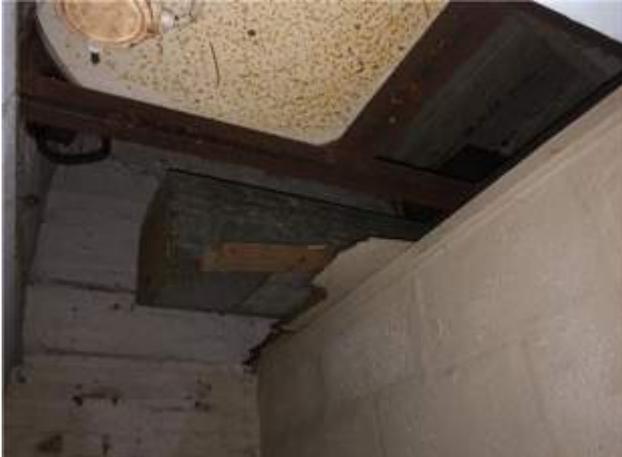
ELEMENT : Conduit de ventilation		
Nom du client	Numéro de dossier	Pièce ou local
CICOBAIL	AFF0810-167 ST QUENTIN	RDC - Bâtiment 102 sanitaires
Matériau	Date de prélèvement	Nom de l'opérateur
Amiante ciment		MOUNSIF Karim
Localisation		Résultat
Conduit de ventilation		Présence d'amiante
Emplacement

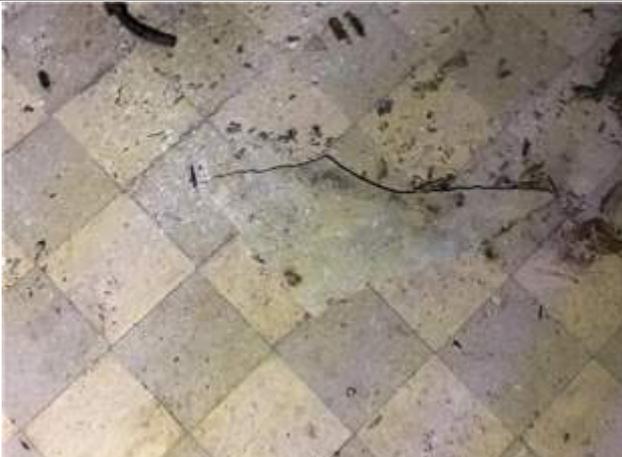
ELEMENT : plaques au sol		
Nom du client	Numéro de dossier	Pièce ou local
CICOBAIL	AFF0810-167 ST QUENTIN	1er SS - Hall & vestiaires
Matériau	Date de prélèvement	Nom de l'opérateur
fibres ciment		MOUNSIF Karim
Localisation		Résultat
plaques au sol - Sol		Présence d'amiante
Emplacement

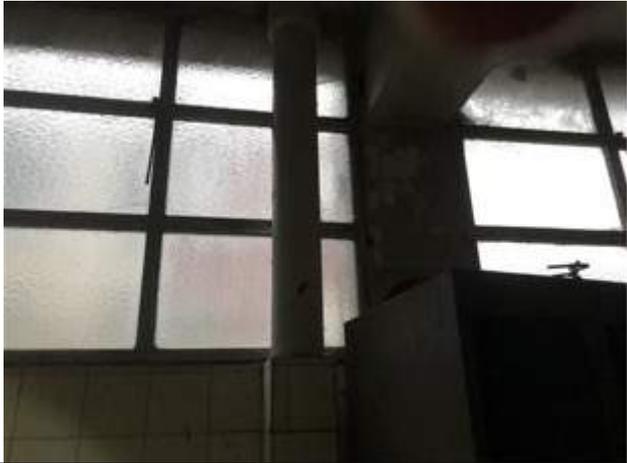
ELEMENT : conduit EP		
Nom du client	Numéro de dossier	Pièce ou local
CICOBAIL	AFF0810-167 ST QUENTIN	1er SS - sanitaires f
Matériau	Date de prélèvement	Nom de l'opérateur
fibres ciment		MOUNSIF Karim
Localisation		Résultat
conduit EP		Présence d'amiante
Emplacement

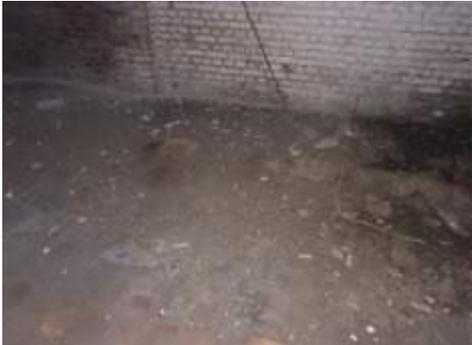
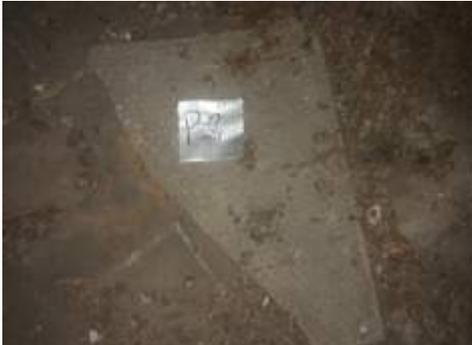
PRELEVEMENT : P002		
Nom du client	Numéro de dossier	Pièce ou local
CICOBAIL	AFF0810-167 ST QUENTIN	RDC - bâtiment 116
Matériau	Date de prélèvement	Nom de l'opérateur
plaques fibre ciment	19/11/2018	MOUNSIF Karim
Localisation		Résultat
Plancher bas		Présence d'amiante

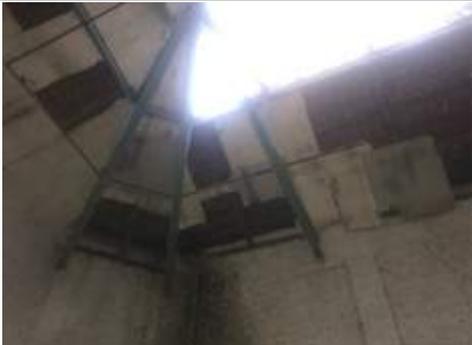
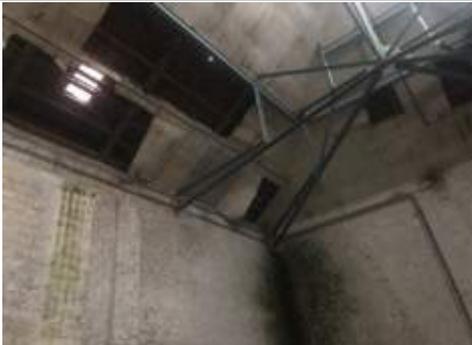
PRELEVEMENT : ZPSO P002		
Nom du client	Numéro de dossier	Pièce ou local
CICOBAIL	AFF0810-167 ST QUENTIN	RDC - bâtiment 116
Matériau	Date de prélèvement	Nom de l'opérateur
plaques fibre ciment	19/11/2018	MOUNSIF Karim
Localisation		Résultat
Plancher haut		Présence d'amiante

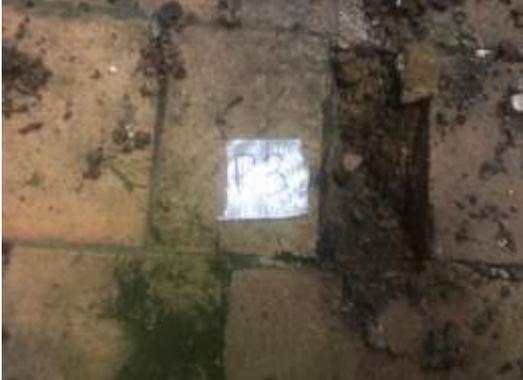
PRELEVEMENT : P003		
Nom du client	Numéro de dossier	Pièce ou local
CICOBAIL	AFF0810-167 ST QUENTIN	RDC - bâtiment 116
Matériau	Date de prélèvement	Nom de l'opérateur
colle de carrelage	19/11/2018	MOUNSIF Karim
Localisation		Résultat
Plancher - Sol		absence d'amiante

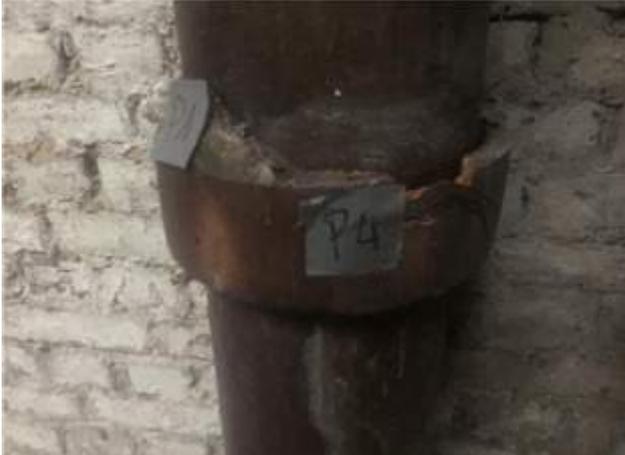
PRELEVEMENT : P004		
Nom du client	Numéro de dossier	Pièce ou local
CICOBAIL	AFF0810-167 ST QUENTIN	RDC - bâtiment 116 ZONE1
Matériau	Date de prélèvement	Nom de l'opérateur
grès	19/11/2018	MOUNSIF Karim
Localisation		Résultat
conduite EP		absence d'amiante
Emplacement

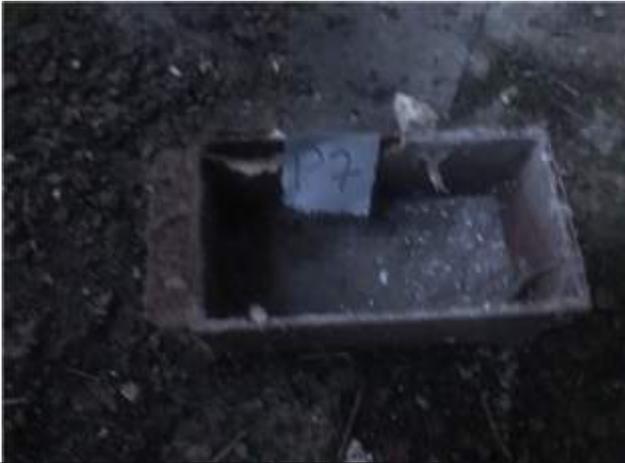
PRELEVEMENT : P007		
Nom du client	Numéro de dossier	Pièce ou local
CICOBAIL	AFF0810-167 ST QUENTIN	RDC - bâtiment 116 ZONE1
Matériau	Date de prélèvement	Nom de l'opérateur
plaques coupe-feu	19/11/2018	MOUNSIF Karim
Localisation		Résultat
coffret métallique au sol		Présence d'amiante
Emplacement

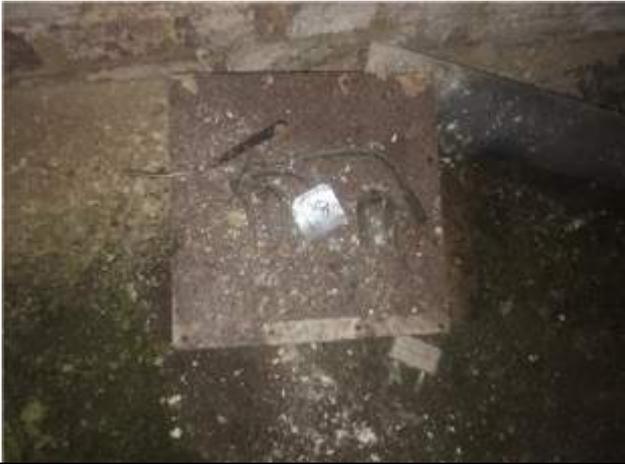
PRELEVEMENT : P008		
Nom du client	Numéro de dossier	Pièce ou local
CICOBAIL	AFF0810-167 ST QUENTIN	RDC - bâtiment 116 ZONE1
Matériau	Date de prélèvement	Nom de l'opérateur
isolant	19/11/2018	MOUNSIF Karim
Localisation		Résultat
câble électrique		absence d'amiante
Emplacement

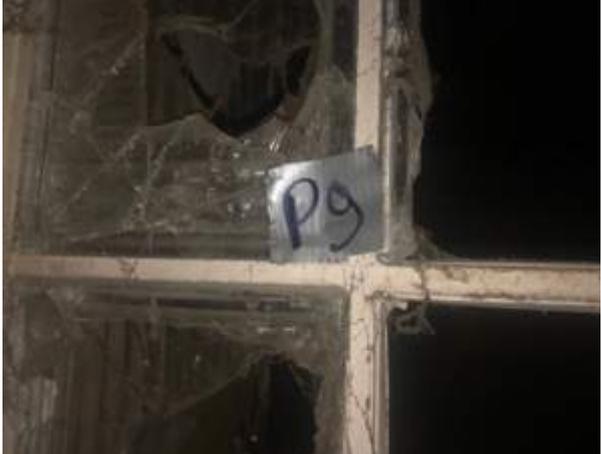
PRELEVEMENT : P009		
Nom du client	Numéro de dossier	Pièce ou local
CICOBAIL	AFF0810-167 ST QUENTIN	RDC - bâtiment 116 ZONE1
Matériau	Date de prélèvement	Nom de l'opérateur
joint	19/11/2018	MOUNSIF Karim
Localisation		Résultat
pourtour vitrage		absence d'amiante

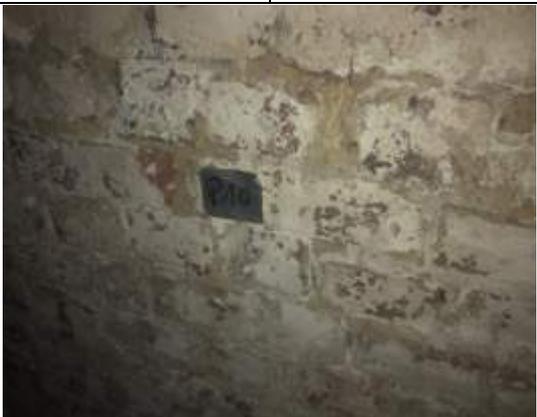
PRELEVEMENT : P010		
Nom du client	Numéro de dossier	Pièce ou local
CICOBAIL	AFF0810-167 ST QUENTIN	RDC - bâtiment 116 ZONE1
Matériau	Date de prélèvement	Nom de l'opérateur
Enduit	19/11/2018	MOUNSIF Karim
Localisation		Résultat
Mur - A		absence d'amiante

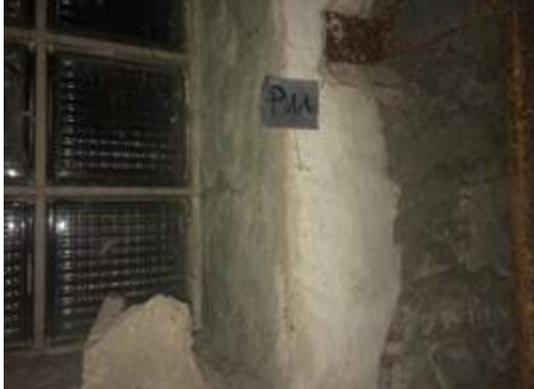
PRELEVEMENT : P011		
Nom du client	Numéro de dossier	Pièce ou local
CICOBAIL	AFF0810-167 ST QUENTIN	RDC - bâtiment 116 ZONE1
Matériau	Date de prélèvement	Nom de l'opérateur
Enduit	19/11/2018	MOUNSIF Karim
Localisation		Résultat
Embrasure fenêtre		absence d'amiante

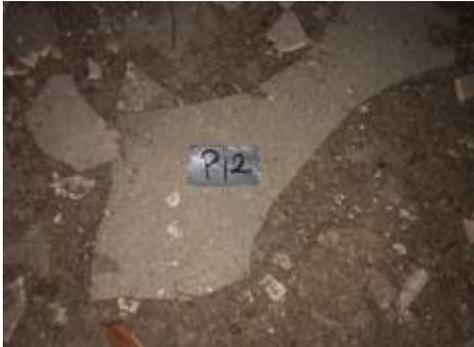
PRELEVEMENT : P012		
Nom du client	Numéro de dossier	Pièce ou local
CICOBAIL	AFF0810-167 ST QUENTIN	RDC - bâtiment 116
Matériau	Date de prélèvement	Nom de l'opérateur
plaque fibre ciment	19/11/2018	MOUNSIF Karim
Localisation		Résultat
Plancher bas		Présence d'amiante

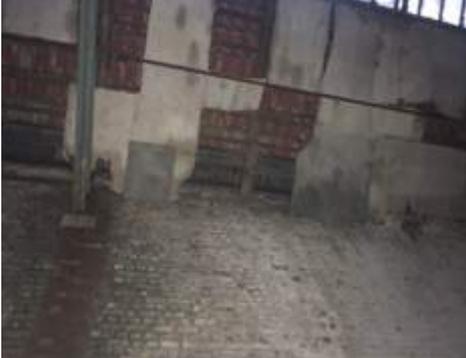
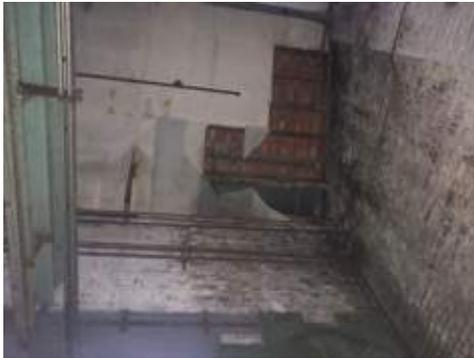
PRELEVEMENT : P013		
Nom du client	Numéro de dossier	Pièce ou local
CICOBAIL	AFF0810-167 ST QUENTIN	RDC - bâtiment 116 ZONE2
Matériau	Date de prélèvement	Nom de l'opérateur
Enduit	19/11/2018	MOUNSIF Karim
Localisation		Résultat
Poteau		absence d'amiante

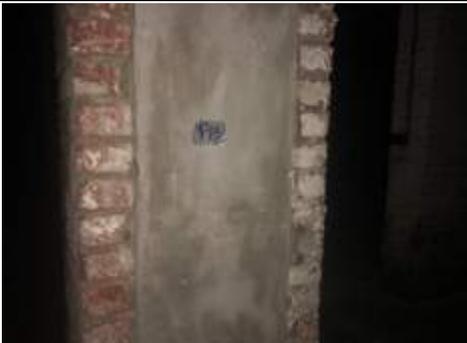
PRELEVEMENT : P14bis		
Nom du client	Numéro de dossier	Pièce ou local
CICOBAIL	AFF0810-167 ST QUENTIN	RDC - bâtiment 116 ZONE2
Matériau	Date de prélèvement	Nom de l'opérateur
Enduit plâtre	19/11/2018	MOUNSIF Karim
Localisation		Résultat
Plancher haut (vers escaliers)		absence d'amiante

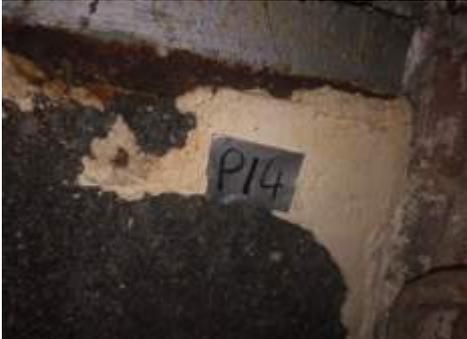
PRELEVEMENT : P014		
Nom du client	Numéro de dossier	Pièce ou local
CICOBAIL	AFF0810-167 ST QUENTIN	RDC - bâtiment 115
Matériau	Date de prélèvement	Nom de l'opérateur
mastic	19/11/2018	MOUNSIF Karim
Localisation		Résultat
Vitrage intérieur		absence d'amiante

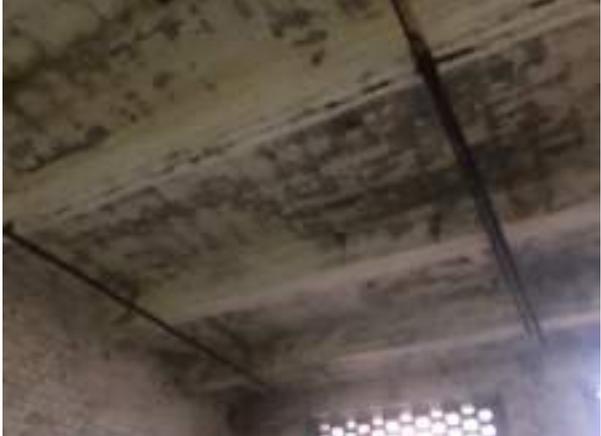
PRELEVEMENT : P017		
Nom du client	Numéro de dossier	Pièce ou local
CICOBAIL	AFF0810-167 ST QUENTIN	RDC - bâtiment 115
Matériau	Date de prélèvement	Nom de l'opérateur
Enduit	19/11/2018	MOUNSIF Karim
Localisation		Résultat
puit de lumière		absence d'amiante

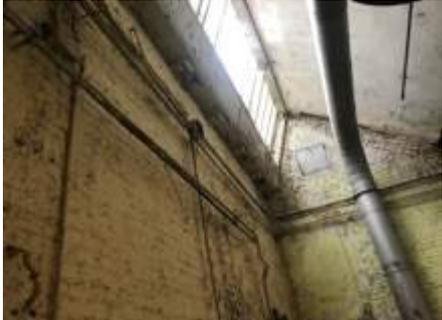
PRELEVEMENT : P032		
Nom du client	Numéro de dossier	Pièce ou local
CICOBAIL	AFF0810-167 ST QUENTIN	1er - bâtiment 118
Matériau	Date de prélèvement	Nom de l'opérateur
Peinture	19/11/2018	MOUNSIF Karim
Localisation		Résultat
Mur		absence d'amiante

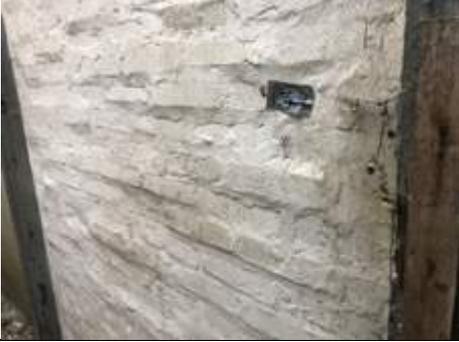
PRELEVEMENT : P043		
Nom du client	Numéro de dossier	Pièce ou local
CICOBAIL	AFF0810-167 ST QUENTIN	1er - bâtiment 118
Matériau	Date de prélèvement	Nom de l'opérateur
Colle de faïence	19/11/2018	MOUNSIF Karim
Localisation		Résultat
Mur		absence d'amiante

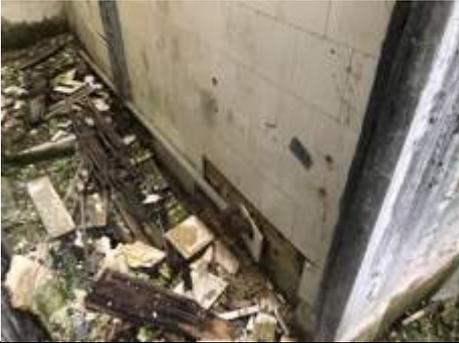
PRELEVEMENT : P044		
Nom du client	Numéro de dossier	Pièce ou local
CICOBAIL	AFF0810-167 ST QUENTIN	1er - bâtiment 118
Matériau	Date de prélèvement	Nom de l'opérateur
mastic	19/11/2018	MOUNSIF Karim
Localisation		Résultat
vitrage		absence d'amiante

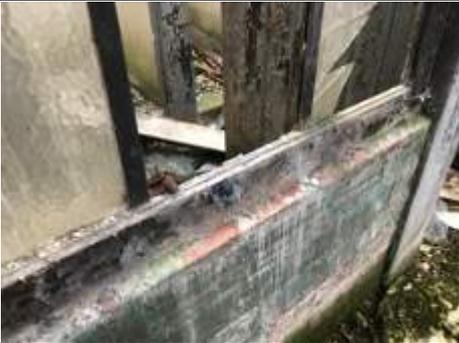
PRELEVEMENT : P045		
Nom du client	Numéro de dossier	Pièce ou local
CICOBAIL	AFF0810-167 ST QUENTIN	1er - bâtiment 118
Matériau	Date de prélèvement	Nom de l'opérateur
colle carrelage	19/11/2018	MOUNSIF Karim
Localisation		Résultat
Plancher - Sol		absence d'amiante

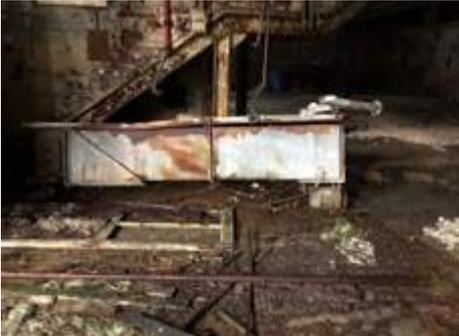
PRELEVEMENT : P062		
Nom du client	Numéro de dossier	Pièce ou local
CICOBAIL	AFF0810-167 ST QUENTIN	RDC - Bâtiment 118
Matériau	Date de prélèvement	Nom de l'opérateur
Tresse capotage	19/11/2018	MOUNSIF Karim
Localisation		Résultat
Boîtiers électriques		Présence d'amiante

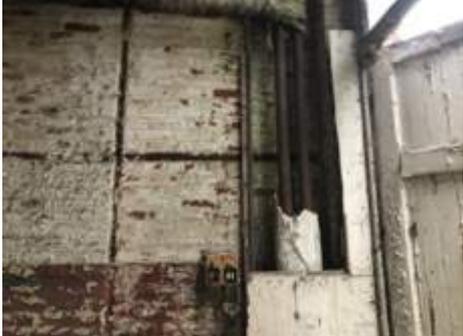
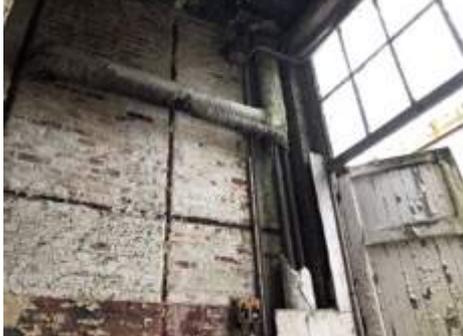
PRELEVEMENT : P064		
Nom du client	Numéro de dossier	Pièce ou local
CICOBAIL	AFF0810-167 ST QUENTIN	RDC - Bâtiment 118
Matériau	Date de prélèvement	Nom de l'opérateur
grès	19/11/2018	MOUNSIF Karim
Localisation		Résultat
Conduite eaux pluviales		absence d'amiante

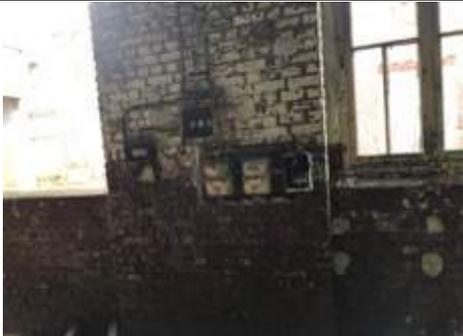
PRELEVEMENT : P066		
Nom du client	Numéro de dossier	Pièce ou local
CICOBAIL	AFF0810-167 ST QUENTIN	RDC - Bâtiment 118
Matériau	Date de prélèvement	Nom de l'opérateur
enduit bitumineux	19/11/2018	MOUNSIF Karim
Localisation		Résultat
Boîtiers électriques		absence d'amiante

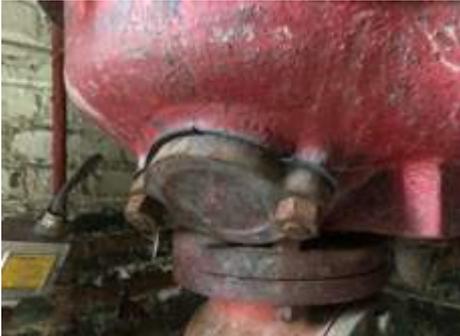
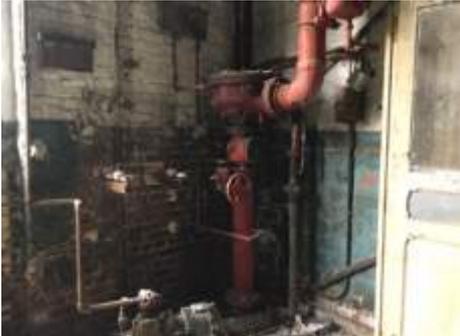
PRELEVEMENT : P068		
Nom du client	Numéro de dossier	Pièce ou local
CICOBAIL	AFF0810-167 ST QUENTIN	RDC - Bâtiment 118
Matériau	Date de prélèvement	Nom de l'opérateur
joint sur porte	19/11/2018	MOUNSIF Karim
Localisation		Résultat
Aérothermes		absence d'amiante

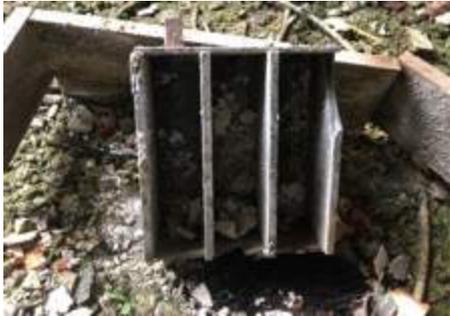
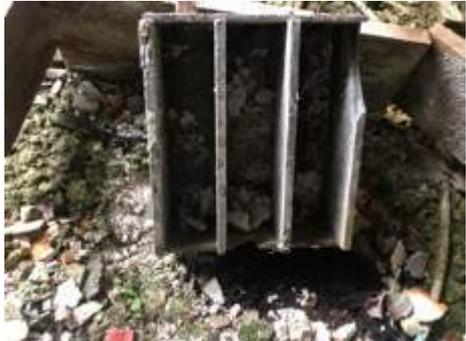
PRELEVEMENT : P076		
Nom du client	Numéro de dossier	Pièce ou local
CICOBAIL	AFF0810-167 ST QUENTIN	RDC - Bâtiment 118
Matériau	Date de prélèvement	Nom de l'opérateur
chape	19/11/2018	MOUNSIF Karim
Localisation		Résultat
Plancher - Sol		absence d'amiante

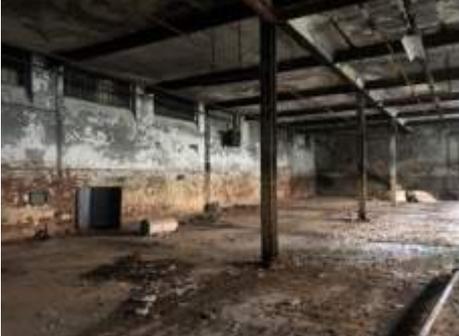
PRELEVEMENT : P079		
Nom du client	Numéro de dossier	Pièce ou local
CICOBAIL	AFF0810-167 ST QUENTIN	RDC - Bâtiment 118
Matériau	Date de prélèvement	Nom de l'opérateur
Peinture	19/11/2018	MOUNSIF Karim
Localisation		Résultat
Mur		absence d'amiante

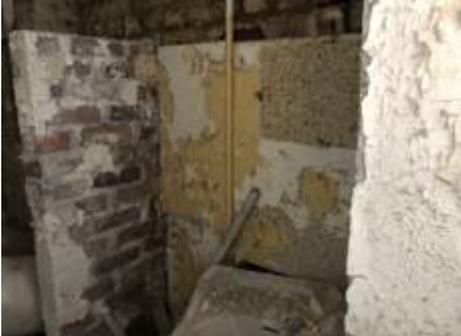
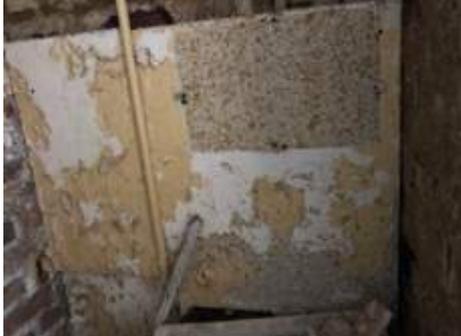
PRELEVEMENT : ZPSO P092		
Nom du client	Numéro de dossier	Pièce ou local
CICOBAIL	AFF0810-167 ST QUENTIN	RDC - Bâtiment 118
Matériau	Date de prélèvement	Nom de l'opérateur
plaque fibre ciment	19/11/2018	MOUNSIF Karim
Localisation		Résultat
WC 2		Présence d'amiante

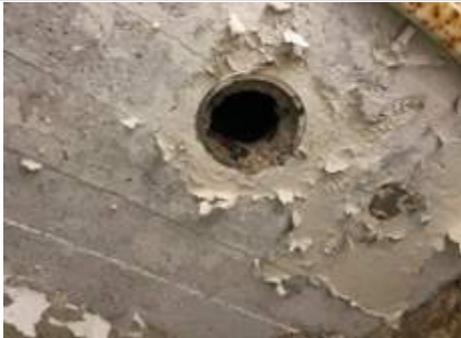
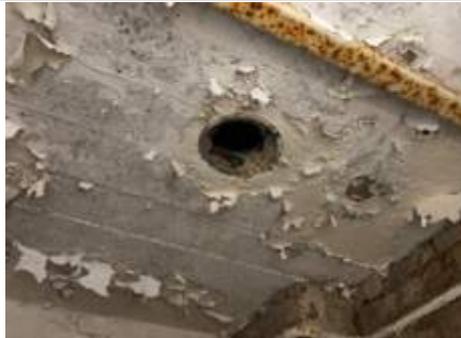
PRELEVEMENT : P093		
Nom du client	Numéro de dossier	Pièce ou local
CICOBAIL	AFF0810-167 ST QUENTIN	RDC - Bâtiment 118
Matériau	Date de prélèvement	Nom de l'opérateur
Conduit en amiante-ciment	19/11/2018	MOUNSIF Karim
Localisation		Résultat
WC 1		Présence d'amiante

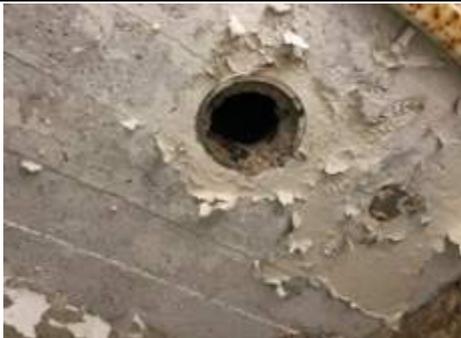
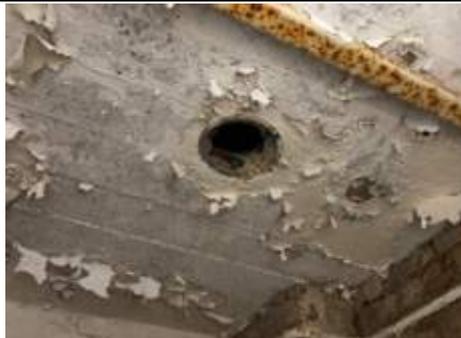
PRELEVEMENT : P093		
Nom du client	Numéro de dossier	Pièce ou local
CICOBAIL	AFF0810-167 ST QUENTIN	RDC - Bâtiment 118
Matériau	Date de prélèvement	Nom de l'opérateur
Conduit en amiante-ciment	19/11/2018	MOUNSIF Karim
Localisation		Résultat
WC 2		Présence d'amiante

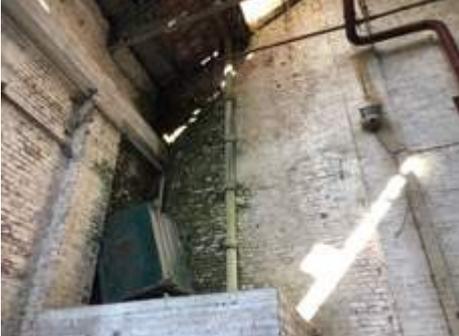
PRELEVEMENT : P094		
Nom du client	Numéro de dossier	Pièce ou local
CICOBAIL	AFF0810-167 ST QUENTIN	RDC - bâtiment 119
Matériau	Date de prélèvement	Nom de l'opérateur
Conduit en amiante-ciment	19/11/2018	MOUNSIF Karim
Localisation		Résultat
Mur pignon		Présence d'amiante

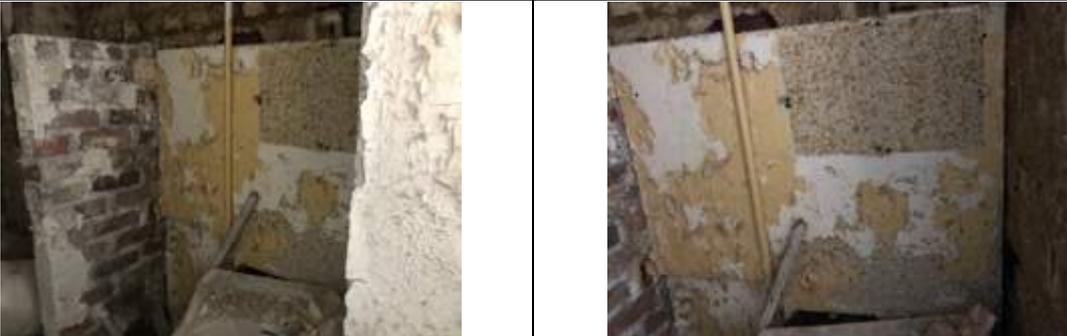
PRELEVEMENT : P096		
Nom du client	Numéro de dossier	Pièce ou local
CICOBAIL	AFF0810-167 ST QUENTIN	RDC - Bâtiment 118
Matériau	Date de prélèvement	Nom de l'opérateur
plaque fibre ciment	19/11/2018	MOUNSIF Karim
Localisation		Résultat
WC 2		Présence d'amiante

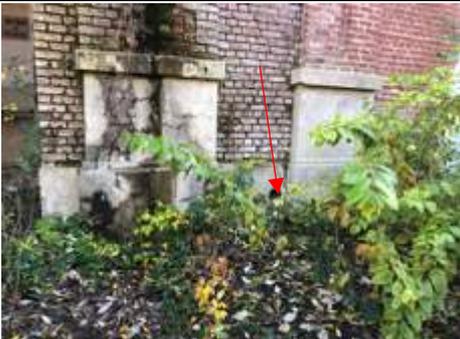
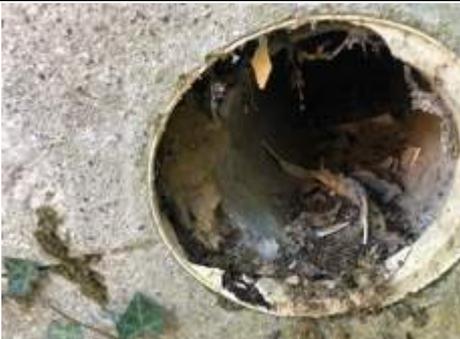
PRELEVEMENT : P098		
Nom du client	Numéro de dossier	Pièce ou local
CICOBAIL	AFF0810-167 ST QUENTIN	RDC - Bâtiment 118
Matériau	Date de prélèvement	Nom de l'opérateur
fibres ciment conduit ventilation basse extérieure	19/11/2018	MOUNSIF Karim
Localisation		Résultat
traversé mur vers WC		Présence d'amiante

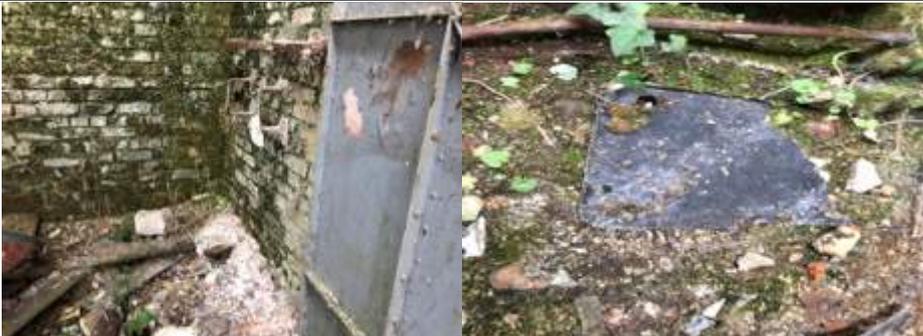
Le pillage des câbles électriques dans les bâtiments a dégradé les tableaux, boîtiers électriques , boîtiers de dérivations et transformateurs qui comportent des plaques, tresses, et ou joints amiantés dont les débris sont parfois au sol.

PRELEVEMENT : P111		
Nom du client	Numéro de dossier	Pièce ou local
CICOBAIL	AFF0810-167 ST QUENTIN	RDC - bâtiment 119
Matériau	Date de prélèvement	Nom de l'opérateur
Plaque coupe-feu.	19/11/2018	MOUNSIF Karim
Localisation		Résultat
tableau HT		Présence d'amiante

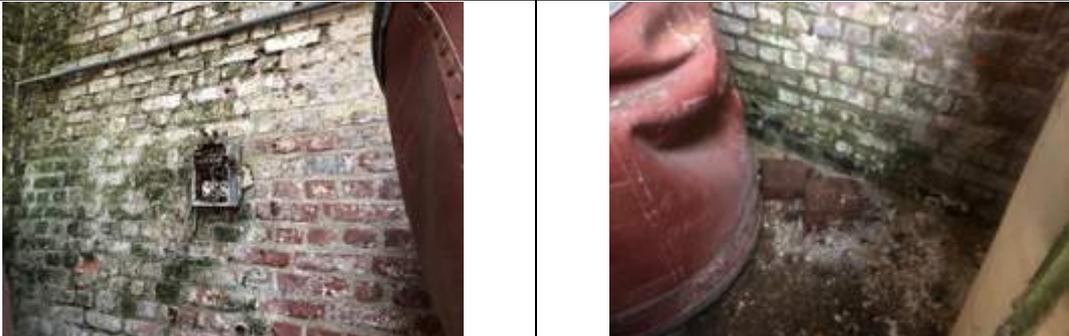
PRELEVEMENT : P114		
Nom du client	Numéro de dossier	Pièce ou local
CICOBAIL	AFF0810-167 ST QUENTIN	RDC - bâtiment 119
Matériau	Date de prélèvement	Nom de l'opérateur
Plaque coupe-feu.	19/11/2018	MOUNSIF Karim
Localisation		Résultat
Boitiers électriques		Présence d'amiante

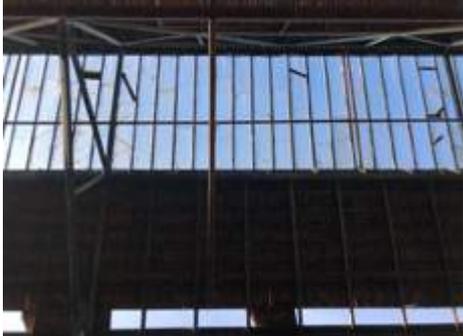
PRELEVEMENT : P115		
Nom du client	Numéro de dossier	Pièce ou local
CICOBAIL	AFF0810-167 ST QUENTIN	RDC - bâtiment 120
Matériau	Date de prélèvement	Nom de l'opérateur
mastic	19/11/2018	MOUNSIF Karim
Localisation		Résultat
vitrage		absence d'amiante

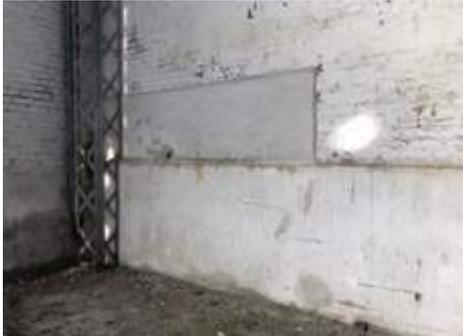
PRELEVEMENT : P116		
Nom du client	Numéro de dossier	Pièce ou local
CICOBAIL	AFF0810-167 ST QUENTIN	RDC - bâtiment 120
Matériau	Date de prélèvement	Nom de l'opérateur
Enduit	19/11/2018	MOUNSIF Karim
Localisation		Résultat
Mur		absence d'amiante

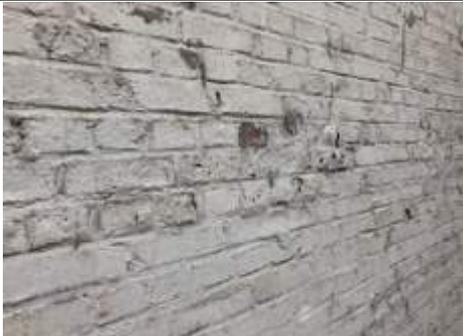
PRELEVEMENT : P117		
Nom du client	Numéro de dossier	Pièce ou local
CICOBAIL	AFF0810-167 ST QUENTIN	RDC - bâtiment 120
Matériau	Date de prélèvement	Nom de l'opérateur
Enduit	19/11/2018	MOUNSIF Karim
Localisation		Résultat
Mur		absence d'amiante

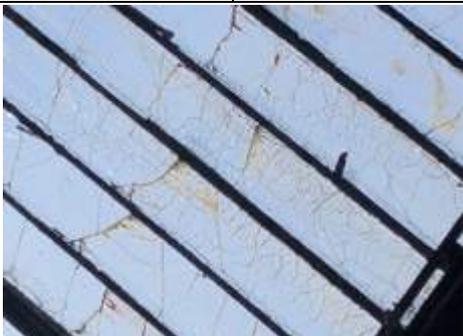
PRELEVEMENT : P118		
Nom du client	Numéro de dossier	Pièce ou local
CICOBAIL	AFF0810-167 ST QUENTIN	RDC - bâtiment 120
Matériau	Date de prélèvement	Nom de l'opérateur
mastic	19/11/2018	MOUNSIF Karim
Localisation		Résultat
vitrage - A		absence d'amiante

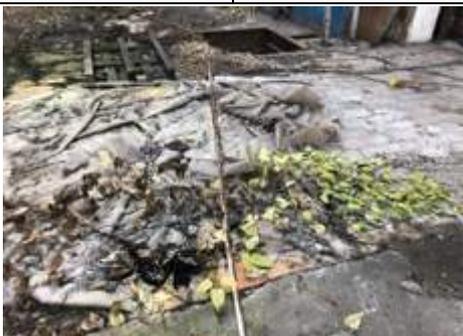
PRELEVEMENT : P119		
Nom du client	Numéro de dossier	Pièce ou local
CICOBAIL	AFF0810-167 ST QUENTIN	RDC - bâtiment 120
Matériau	Date de prélèvement	Nom de l'opérateur
colle de carrelage	19/11/2018	MOUNSIF Karim
Localisation		Résultat
Plancher - Sol		absence d'amiante

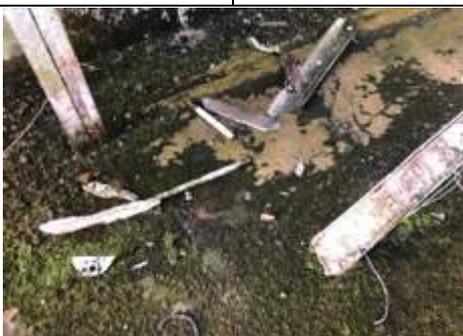
PRELEVEMENT : P120		
Nom du client	Numéro de dossier	Pièce ou local
CICOBAIL	AFF0810-167 ST QUENTIN	RDC - bâtiment 120
Matériau	Date de prélèvement	Nom de l'opérateur
étanchéité	19/11/2018	MOUNSIF Karim
Localisation		Résultat
Plancher - Sol		absence d'amiante

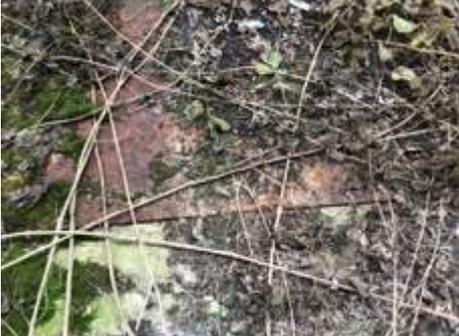
PRELEVEMENT : P121		
Nom du client	Numéro de dossier	Pièce ou local
CICOBAIL	AFF0810-167 ST QUENTIN	RDC - bâtiment 120
Matériau	Date de prélèvement	Nom de l'opérateur
pax aluminium	19/11/2018	MOUNSIF Karim
Localisation		Résultat
Plancher - Sol		absence d'amiante

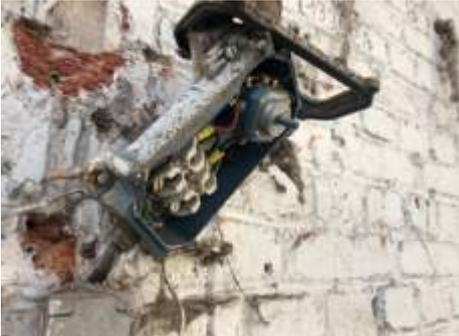
PRELEVEMENT : P122		
Nom du client	Numéro de dossier	Pièce ou local
CICOBAIL	AFF0810-167 ST QUENTIN	RDC - bâtiment 120
Matériau	Date de prélèvement	Nom de l'opérateur
mastic	19/11/2018	MOUNSIF Karim
Localisation		Résultat
interrupteur		absence d'amiante

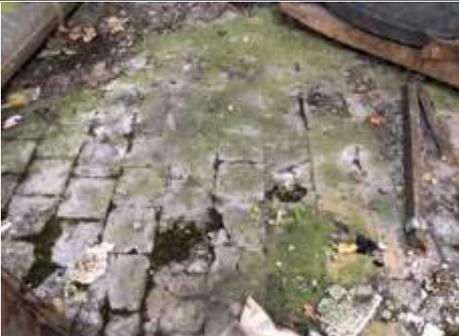
PRELEVEMENT : P123		
Nom du client	Numéro de dossier	Pièce ou local
CICOBAIL	AFF0810-167 ST QUENTIN	RDC - bâtiment 121
Matériau	Date de prélèvement	Nom de l'opérateur
colle de carrelage	19/11/2018	MOUNSIF Karim
Localisation		Résultat
Plancher - Sol		absence d'amiante

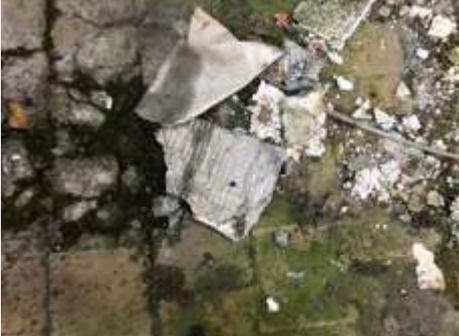
PRELEVEMENT : P124		
Nom du client	Numéro de dossier	Pièce ou local
CICOBAIL	AFF0810-167 ST QUENTIN	RDC - bâtiment 121
Matériau	Date de prélèvement	Nom de l'opérateur
Étanchéité alu	19/11/2018	MOUNSIF Karim
Localisation		Résultat
étanchéité au sol - Sol		Présence d'amiante

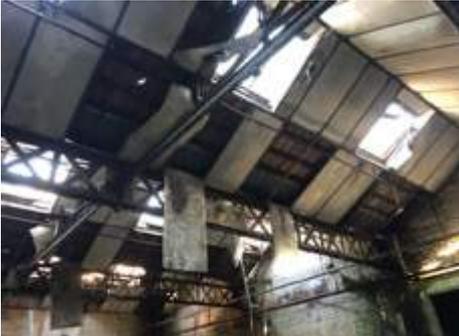
PRELEVEMENT : P125		
Nom du client	Numéro de dossier	Pièce ou local
CICOBAIL	AFF0810-167 ST QUENTIN	RDC - bâtiment 121
Matériau	Date de prélèvement	Nom de l'opérateur
faux plafond	19/11/2018	MOUNSIF Karim
Localisation		Résultat
Plafond		absence d'amiante

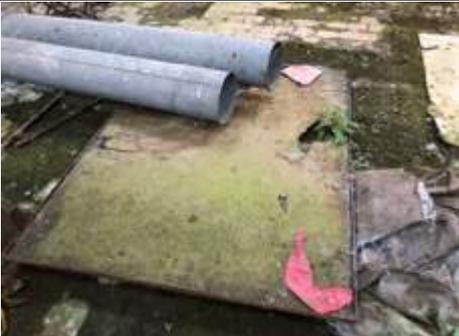
PRELEVEMENT : P126		
Nom du client	Numéro de dossier	Pièce ou local
CICOBAIL	AFF0810-167 ST QUENTIN	RDC - bâtiment 121
Matériau	Date de prélèvement	Nom de l'opérateur
Plaques	19/11/2018	MOUNSIF Karim
Localisation		Résultat
Porte au sol		absence d'amiante

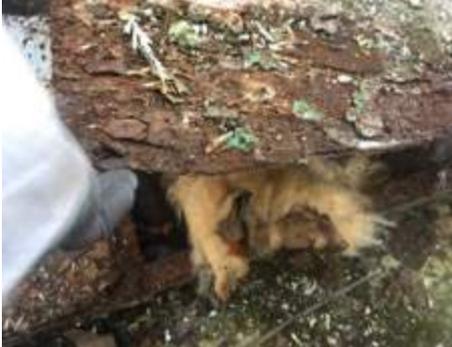
PRELEVEMENT : P127		
Nom du client	Numéro de dossier	Pièce ou local
CICOBAIL	AFF0810-167 ST QUENTIN	RDC - bâtiment 121
Matériau	Date de prélèvement	Nom de l'opérateur
isolant intérieur	19/11/2018	MOUNSIF Karim
Localisation		Résultat
porte au sol		absence d'amiante

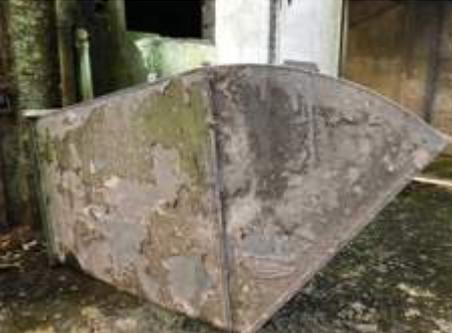
PRELEVEMENT : P128		
Nom du client	Numéro de dossier	Pièce ou local
CICOBAIL	AFF0810-167 ST QUENTIN	RDC - bâtiment 121
Matériau	Date de prélèvement	Nom de l'opérateur
isolant	19/11/2018	MOUNSIF Karim
Localisation		Résultat
gaine au sol		absence d'amiante

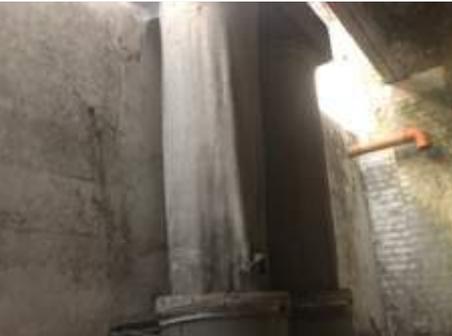
PRELEVEMENT : P129		
Nom du client	Numéro de dossier	Pièce ou local
CICOBAIL	AFF0810-167 ST QUENTIN	RDC - bâtiment 121
Matériau	Date de prélèvement	Nom de l'opérateur
filtre	19/11/2018	MOUNSIF Karim
Localisation		Résultat
RDC		absence d'amiante

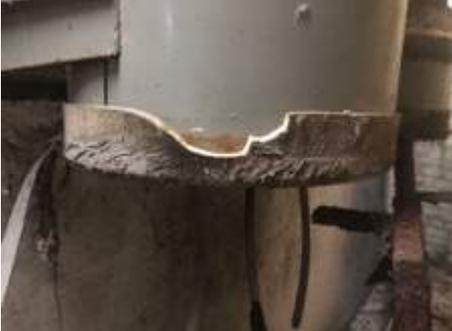
PRELEVEMENT : P130		
Nom du client	Numéro de dossier	Pièce ou local
CICOBAIL	AFF0810-167 ST QUENTIN	RDC - bâtiment 121
Matériau	Date de prélèvement	Nom de l'opérateur
manchon	19/11/2018	MOUNSIF Karim
Localisation		Résultat
filtre		absence d'amiante

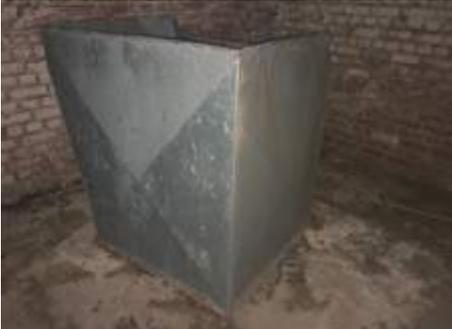
PRELEVEMENT : P131		
Nom du client	Numéro de dossier	Pièce ou local
CICOBAIL	AFF0810-167 ST QUENTIN	RDC - bâtiment 121
Matériau	Date de prélèvement	Nom de l'opérateur
joint	19/11/2018	MOUNSIF Karim
Localisation		Résultat
gaine de ventilation local gaine de ventilation		absence d'amiante

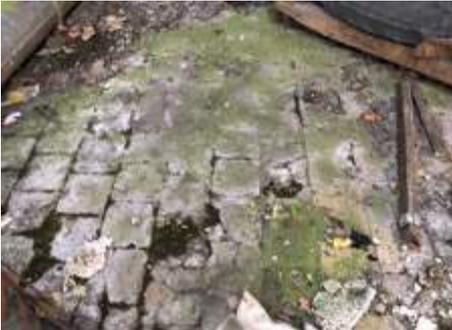
PRELEVEMENT : P132		
Nom du client	Numéro de dossier	Pièce ou local
CICOBAIL	AFF0810-167 ST QUENTIN	RDC - bâtiment 121
Matériau	Date de prélèvement	Nom de l'opérateur
colle de carrelage	19/11/2018	MOUNSIF Karim
Localisation		Résultat
sol local gaine de ventilation - Sol		absence d'amiante

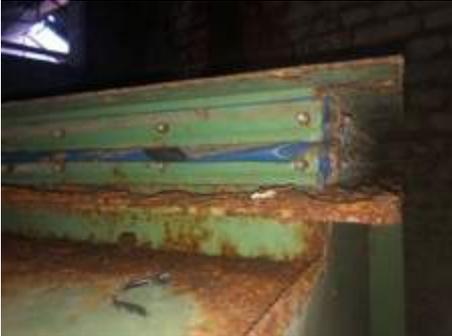
PRELEVEMENT : P133		
Nom du client	Numéro de dossier	Pièce ou local
CICOBAIL	AFF0810-167 ST QUENTIN	RDC - bâtiment 121
Matériau	Date de prélèvement	Nom de l'opérateur
manchon extracteur	19/11/2018	MOUNSIF Karim
Localisation		Résultat
RDC		absence d'amiante

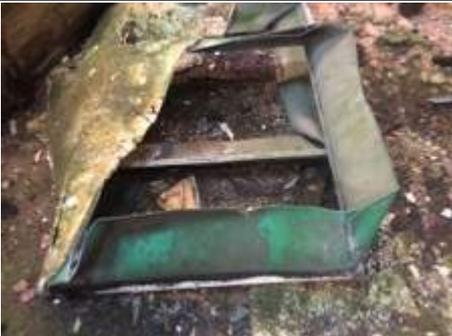
PRELEVEMENT : P135		
Nom du client	Numéro de dossier	Pièce ou local
CICOBAIL	AFF0810-167 ST QUENTIN	RDC - bâtiment 121
Matériau	Date de prélèvement	Nom de l'opérateur
manchon vert	19/11/2018	MOUNSIF Karim
Localisation		Résultat
Plancher - Sol		absence d'amiante

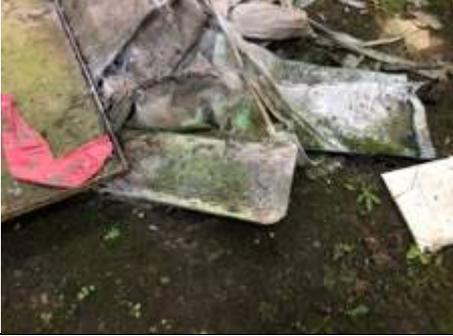
PRELEVEMENT : P136		
Nom du client	Numéro de dossier	Pièce ou local
CICOBAIL	AFF0810-167 ST QUENTIN	RDC - bâtiment 121
Matériau	Date de prélèvement	Nom de l'opérateur
plaque au sol fibre ciment	19/11/2018	MOUNSIF Karim
Localisation		Résultat
- Sol		Présence d'amiante

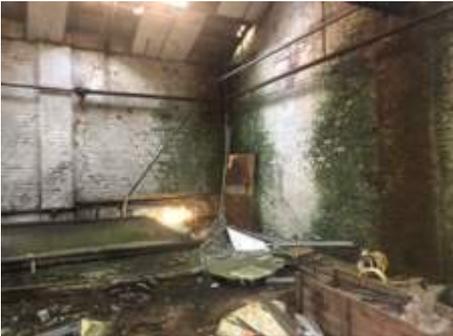
PRELEVEMENT : P137		
Nom du client	Numéro de dossier	Pièce ou local
CICOBAIL	AFF0810-167 ST QUENTIN	RDC - bâtiment 121
Matériau	Date de prélèvement	Nom de l'opérateur
Enduit	19/11/2018	MOUNSIF Karim
Localisation		Résultat
Mur		absence d'amiante

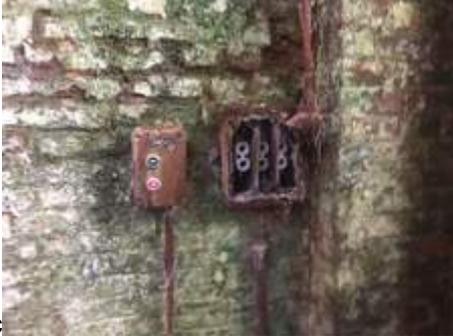
PRELEVEMENT : P139		
Nom du client	Numéro de dossier	Pièce ou local
CICOBAIL	AFF0810-167 ST QUENTIN	RDC - bâtiment 121
Matériau	Date de prélèvement	Nom de l'opérateur
Plaque coupe-feu.	19/11/2018	MOUNSIF Karim
Localisation		Résultat
boitier électrique		absence d'amiante

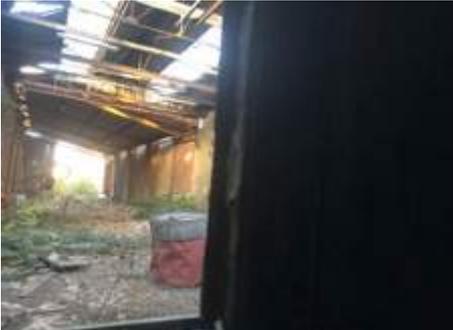
PRELEVEMENT : P140		
Nom du client	Numéro de dossier	Pièce ou local
CICOBAIL	AFF0810-167 ST QUENTIN	RDC - bâtiment 123
Matériau	Date de prélèvement	Nom de l'opérateur
mastic	19/11/2018	MOUNSIF Karim
Localisation		Résultat
Porte vitré		absence d'amiante

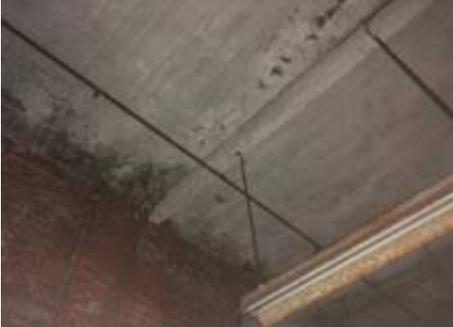
PRELEVEMENT : P141		
Nom du client	Numéro de dossier	Pièce ou local
CICOBAIL	AFF0810-167 ST QUENTIN	RDC - bâtiment 123
Matériau	Date de prélèvement	Nom de l'opérateur
Enduit	19/11/2018	MOUNSIF Karim
Localisation		Résultat
Plafond		absence d'amiante

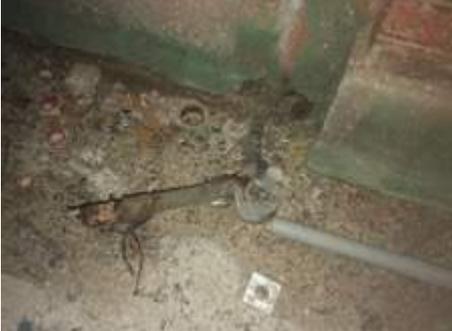
PRELEVEMENT : P142		
Nom du client	Numéro de dossier	Pièce ou local
CICOBAIL	AFF0810-167 ST QUENTIN	RDC - bâtiment 123
Matériau	Date de prélèvement	Nom de l'opérateur
tresse	19/11/2018	MOUNSIF Karim
Localisation		Résultat
câble elec au sol - Sol		absence d'amiante

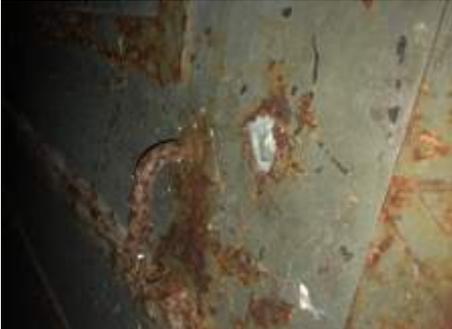
PRELEVEMENT : P143		
Nom du client	Numéro de dossier	Pièce ou local
CICOBAIL	AFF0810-167 ST QUENTIN	RDC - bâtiment 123
Matériau	Date de prélèvement	Nom de l'opérateur
garniture intérieur	19/11/2018	MOUNSIF Karim
Localisation		Résultat
Porte coupe-feu		absence d'amiante

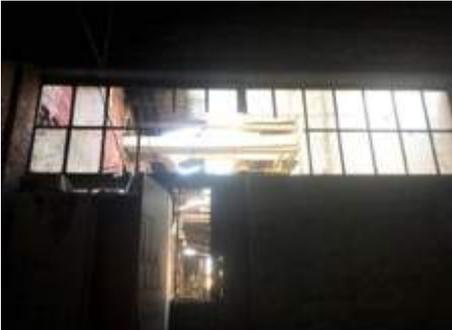
PRELEVEMENT : P144		
Nom du client	Numéro de dossier	Pièce ou local
CICOBAIL	AFF0810-167 ST QUENTIN	RDC - bâtiment 123
Matériau	Date de prélèvement	Nom de l'opérateur
mastic	19/11/2018	MOUNSIF Karim
Localisation		Résultat
vitrage		absence d'amiante

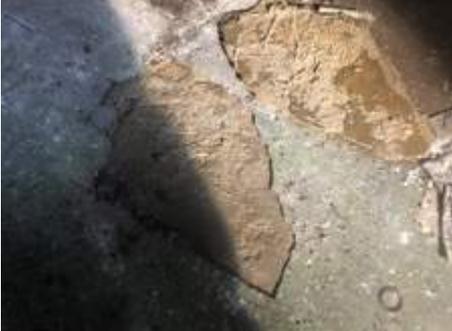
PRELEVEMENT : P145		
Nom du client	Numéro de dossier	Pièce ou local
CICOBAIL	AFF0810-167 ST QUENTIN	RDC - bâtiment 123
Matériau	Date de prélèvement	Nom de l'opérateur
chape	19/11/2018	MOUNSIF Karim
Localisation		Résultat
Plancher - Sol		absence d'amiante

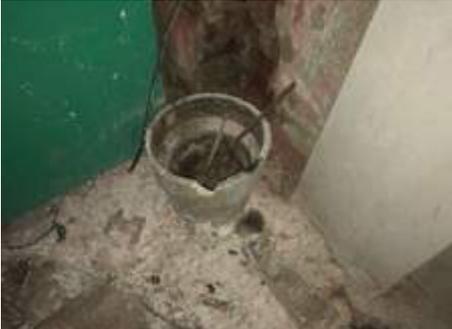
PRELEVEMENT : P146		
Nom du client	Numéro de dossier	Pièce ou local
CICOBAIL	AFF0810-167 ST QUENTIN	RDC - bâtiment 123
Matériau	Date de prélèvement	Nom de l'opérateur
fibres ciment	19/11/2018	MOUNSIF Karim
Localisation		Résultat
conduit		Présence d'amiante

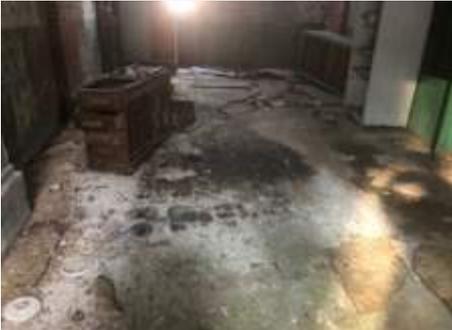
PRELEVEMENT : P147		
Nom du client	Numéro de dossier	Pièce ou local
CICOBAIL	AFF0810-167 ST QUENTIN	RDC - bâtiment 123
Matériau	Date de prélèvement	Nom de l'opérateur
colle de carrelage	19/11/2018	MOUNSIF Karim
Localisation		Résultat
Plancher - Sol		absence d'amiante

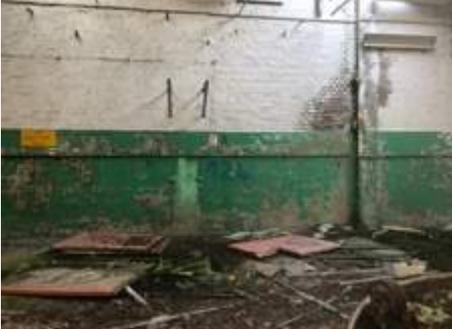
PRELEVEMENT : P148		
Nom du client	Numéro de dossier	Pièce ou local
CICOBAIL	AFF0810-167 ST QUENTIN	RDC - bâtiment 124
Matériau	Date de prélèvement	Nom de l'opérateur
Enduit ciment	19/11/2018	MOUNSIF Karim
Localisation		Résultat
Mur		absence d'amiante

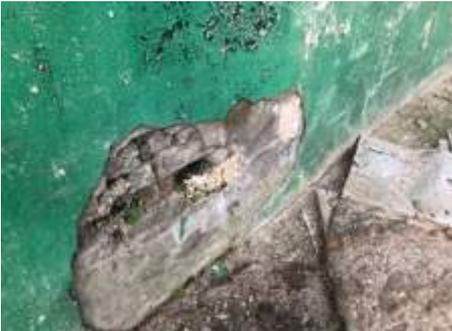
PRELEVEMENT : P149		
Nom du client	Numéro de dossier	Pièce ou local
CICOBAIL	AFF0810-167 ST QUENTIN	RDC - bâtiment 124
Matériau	Date de prélèvement	Nom de l'opérateur
Enduit ciment	19/11/2018	MOUNSIF Karim
Localisation		Résultat
Mur		absence d'amiante

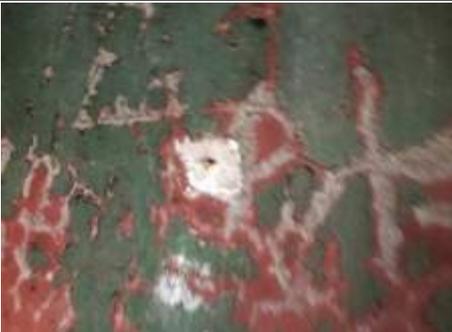
PRELEVEMENT : P150		
Nom du client	Numéro de dossier	Pièce ou local
CICOBAIL	AFF0810-167 ST QUENTIN	RDC - bâtiment 124
Matériau	Date de prélèvement	Nom de l'opérateur
Enduit rebouchage plâtre	19/11/2018	MOUNSIF Karim
Localisation		Résultat
Mur		absence d'amiante

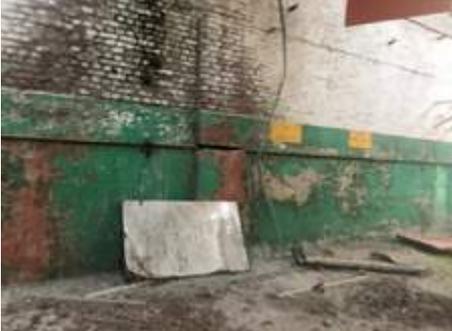
PRELEVEMENT : P151		
Nom du client	Numéro de dossier	Pièce ou local
CICOBAIL	AFF0810-167 ST QUENTIN	RDC - bâtiment 124
Matériau	Date de prélèvement	Nom de l'opérateur
Enduit ciment	19/11/2018	MOUNSIF Karim
Localisation		Résultat
Mur		absence d'amiante

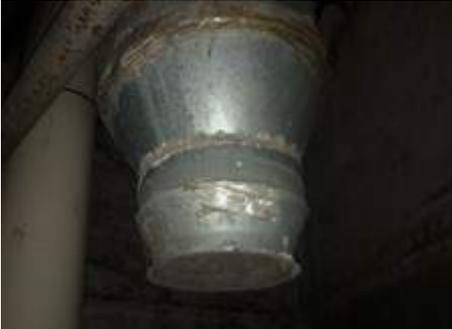
PRELEVEMENT : P152		
Nom du client	Numéro de dossier	Pièce ou local
CICOBAIL	AFF0810-167 ST QUENTIN	RDC - bâtiment 124
Matériau	Date de prélèvement	Nom de l'opérateur
mastic	19/11/2018	MOUNSIF Karim
Localisation		Résultat
gaine galva ronde		absence d'amiante

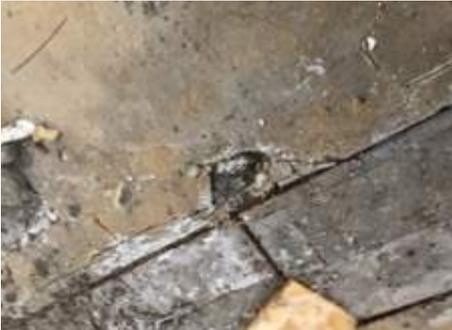
PRELEVEMENT : P153		
Nom du client	Numéro de dossier	Pièce ou local
CICOBAIL	AFF0810-167 ST QUENTIN	RDC - bâtiment 124
Matériau	Date de prélèvement	Nom de l'opérateur
chape	19/11/2018	MOUNSIF Karim
Localisation		Résultat
Plancher - Sol		absence d'amiante

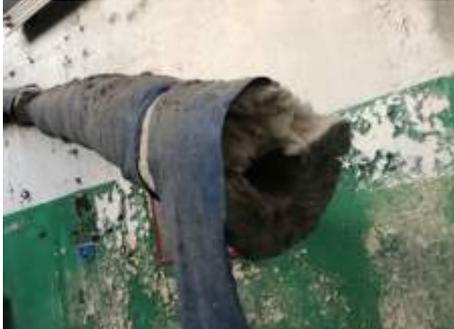
PRELEVEMENT : P155		
Nom du client	Numéro de dossier	Pièce ou local
CICOBAIL	AFF0810-167 ST QUENTIN	RDC - bâtiment 124
Matériau	Date de prélèvement	Nom de l'opérateur
Calorifugeage	19/11/2018	MOUNSIF Karim
Localisation		Résultat
Conduit de fluide		absence d'amiante

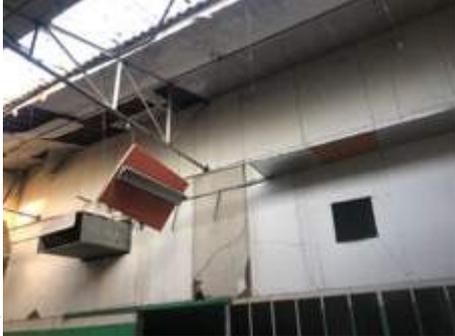
PRELEVEMENT : P157		
Nom du client	Numéro de dossier	Pièce ou local
CICOBAIL	AFF0810-167 ST QUENTIN	RDC - bâtiment 124
Matériau	Date de prélèvement	Nom de l'opérateur
fibres ciment	19/11/2018	MOUNSIF Karim
Localisation		Résultat
Cloisons		Présence d'amiante

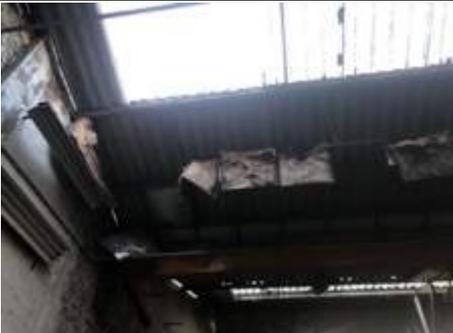
PRELEVEMENT : P159		
Nom du client	Numéro de dossier	Pièce ou local
CICOBAIL	AFF0810-167 ST QUENTIN	RDC - bâtiment 124
Matériau	Date de prélèvement	Nom de l'opérateur
fibres ciment	19/11/2018	MOUNSIF Karim
Localisation		Résultat
toiture		Présence d'amiante

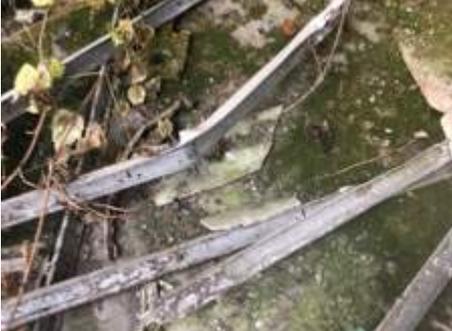
PRELEVEMENT : ZPSO P159		
Nom du client	Numéro de dossier	Pièce ou local
CICOBAIL	AFF0810-167 ST QUENTIN	RDC - bâtiment 124
Matériau	Date de prélèvement	Nom de l'opérateur
fibres ciment	19/11/2018	MOUNSIF Karim
Localisation		Résultat
toiture		Présence d'amiante

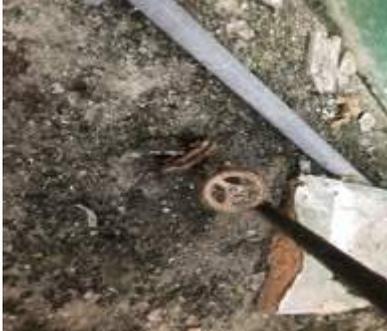
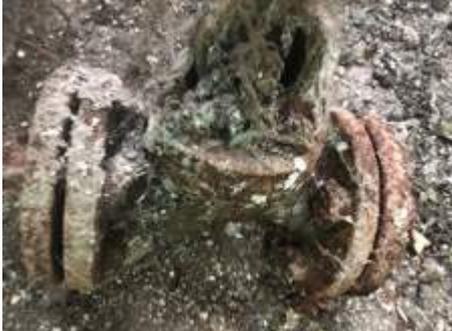
PRELEVEMENT : P162		
Nom du client	Numéro de dossier	Pièce ou local
CICOBAIL	AFF0810-167 ST QUENTIN	RDC - bâtiment 124
Matériau	Date de prélèvement	Nom de l'opérateur
Joins de bride	19/11/2018	MOUNSIF Karim
Localisation		Résultat
Vannes		Présence d'amiante

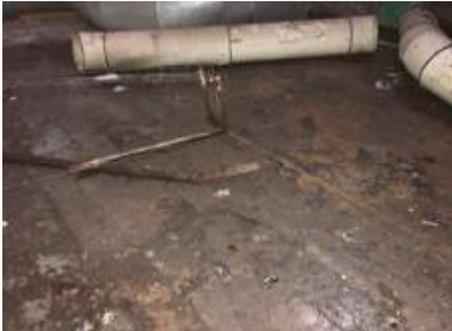
PRELEVEMENT : P166		
Nom du client	Numéro de dossier	Pièce ou local
CICOBAIL	AFF0810-167 ST QUENTIN	RDC - Bâtiment 130 côté sud
Matériau	Date de prélèvement	Nom de l'opérateur
colle de carrelage	19/11/2018	MOUNSIF Karim
Localisation		Résultat
Plancher - Sol		Présence d'amiante

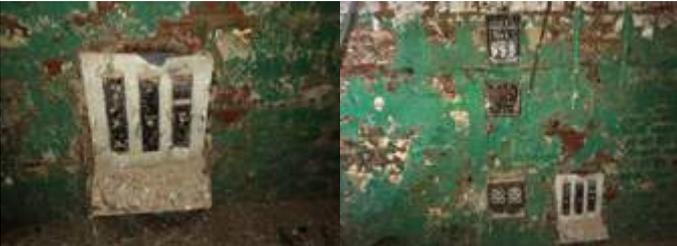
PRELEVEMENT : P179		
Nom du client	Numéro de dossier	Pièce ou local
CICOBAIL	AFF0810-167 ST QUENTIN	RDC - Bâtiment 130 côté sud
Matériau	Date de prélèvement	Nom de l'opérateur
tresse marron	19/11/2018	MOUNSIF Karim
Localisation		Résultat
boitier de dérivation		Présence d'amiante

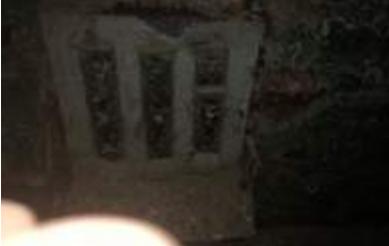
PRELEVEMENT : P186		
Nom du client	Numéro de dossier	Pièce ou local
CICOBAIL	AFF0810-167 ST QUENTIN	RDC - Bâtiment 130 côté sud
Matériau	Date de prélèvement	Nom de l'opérateur
Plaque coupe-feu. blanche	19/11/2018	MOUNSIF Karim
Localisation		Résultat
boitier a fusible mur coté central		Présence d'amiante

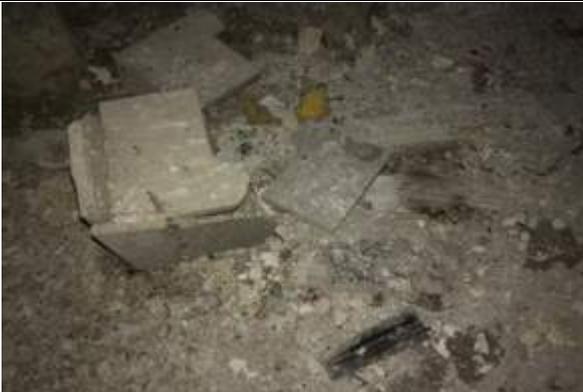
PRELEVEMENT : P197		
Nom du client	Numéro de dossier	Pièce ou local
CICOBAIL	AFF0810-167 ST QUENTIN	RDC - Bâtiment 130 côté sud
Matériau	Date de prélèvement	Nom de l'opérateur
fibres ciment	19/11/2018	MOUNSIF Karim
Localisation		Résultat
plaque au sol		Présence d'amiante

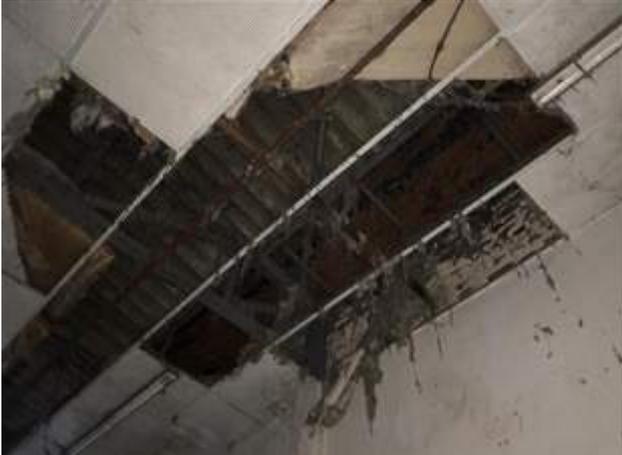
PRELEVEMENT : P200		
Nom du client	Numéro de dossier	Pièce ou local
CICOBAIL	AFF0810-167 ST QUENTIN	RDC - bâtiment 125
Matériau	Date de prélèvement	Nom de l'opérateur
fibres ciment	19/11/2018	MOUNSIF Karim
Localisation		Résultat
toiture		Présence d'amiante
