Rapport N° :0810-167-01
 Rapport établi le : 25/01/2019
 Révision n° :1

Pré-Rapport de mission de repérage des matériaux et produits contenant de l'amiante avant démolition

DÉSIGNATION DE L'IMMEUBLE		DÉSIGNATION DU PROPRIÉTAIRE ET DE SES REPRÉSENTANTS	
Lieu d'intervention :	Ancien site VELIFIL	Propriétaire ou donneur d'ordre	CICOBAIL
Adresse :	170 rue de Guise 02100 Saint-Quentin	Adresse :	4 Place de la Coupole BP 70051 94222 CHARENTON LE PONT
Référence cadastrale :	NC	Destinataire du Rapport :	Responsable Patrimoine Immobilier : Marc MAGNIN
N° Lot :	NC		
Date du constat :	20/11/2018 Au 30/11/2018		
Présence d'occupant :	Non		
Accompagnateur :	Sans

Périimètre du repérage : Démolition de l'Ensemble des bâtiments

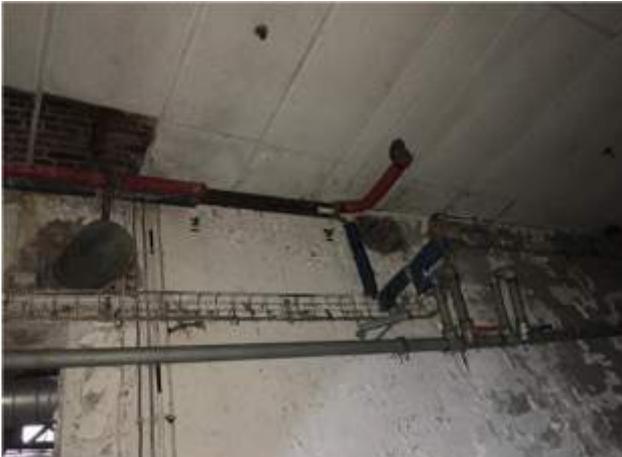
Le calorifugeage amianté est dégradé en score 3 du bâtiment 125 des travaux de retrait sont à réaliser dans les plus brefs délais.

PRELEVEMENT : P202		
Nom du client	Numéro de dossier	Pièce ou local
CICOBAIL	AFF0810-167 ST QUENTIN	RDC - bâtiment 125
Matériau	Date de prélèvement	Nom de l'opérateur
Calorifugeage	19/11/2018	MOUNSIF Karim
Localisation		Résultat
Conduit de fluide		Présence d'amiante
Résultat de la grille d'évaluation		
Faire réaliser des travaux de retrait ou de confinement des calorifugeages

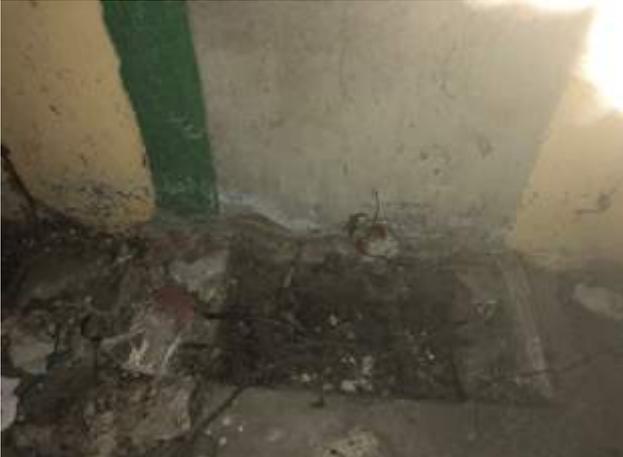
PRELEVEMENT : P204		
Nom du client	Numéro de dossier	Pièce ou local
CICOBAIL	AFF0810-167 ST QUENTIN	RDC - bâtiment 125
Matériau	Date de prélèvement	Nom de l'opérateur
tresse	19/11/2018	MOUNSIF Karim
Localisation		Résultat
câble électrique		Présence d'amiante

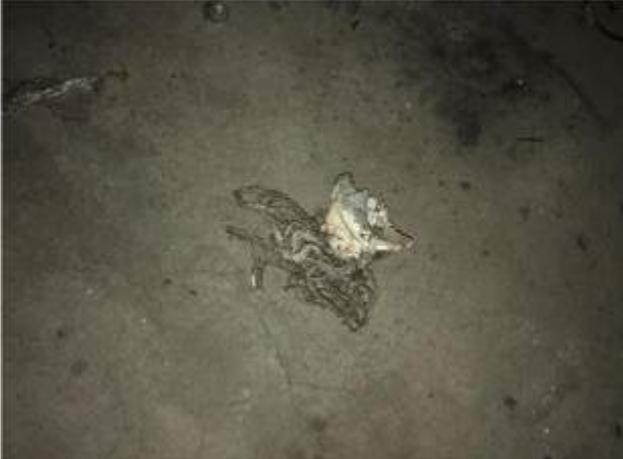
PRELEVEMENT : P206		
Nom du client	Numéro de dossier	Pièce ou local
CICOBAIL	AFF0810-167 ST QUENTIN	RDC - bâtiment 125
Matériau	Date de prélèvement	Nom de l'opérateur
filasse fibreuse	19/11/2018	MOUNSIF Karim
Localisation		Résultat
Sol		Présence d'amiante

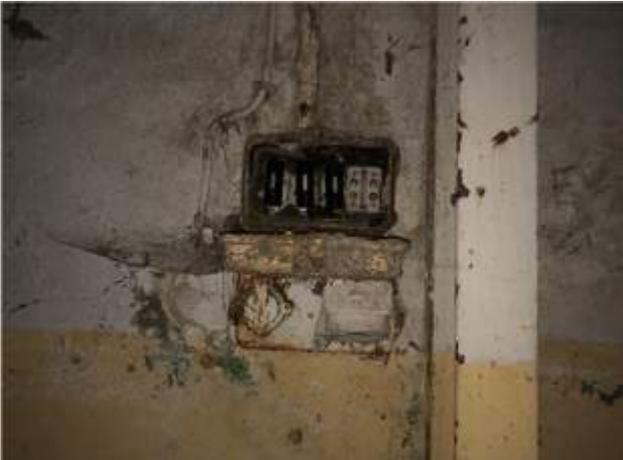
PRELEVEMENT : P207		
Nom du client	Numéro de dossier	Pièce ou local
CICOBAIL	AFF0810-167 ST QUENTIN	RDC - bâtiment 125
Matériau	Date de prélèvement	Nom de l'opérateur
Plaque coupe-feu.	19/11/2018	MOUNSIF Karim
Localisation		Résultat
Boitiers électriques		Présence d'amiante

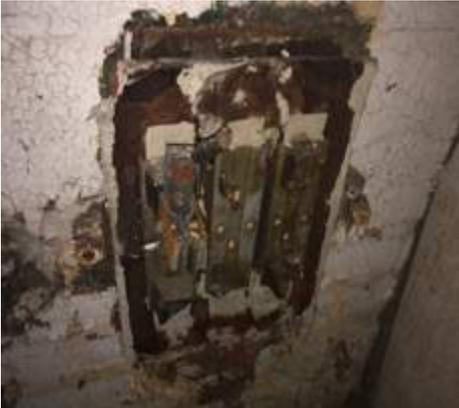
PRELEVEMENT : P209		
Nom du client	Numéro de dossier	Pièce ou local
CICOBAIL	AFF0810-167 ST QUENTIN	RDC - Bâtiment 130 sud local technique
Matériau	Date de prélèvement	Nom de l'opérateur
Plaque coupe-feu.	19/11/2018	MOUNSIF Karim
Localisation		Résultat
Boîtiers électriques		Présence d'amiante

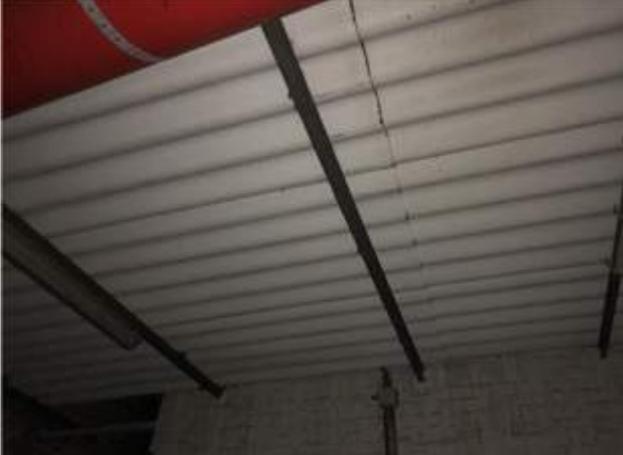
PRELEVEMENT : P211		
Nom du client	Numéro de dossier	Pièce ou local
CICOBAIL	AFF0810-167 ST QUENTIN	RDC - Bâtiment 130 sud local technique
Matériau	Date de prélèvement	Nom de l'opérateur
fibres ciment	19/11/2018	MOUNSIF Karim
Localisation		Résultat
toiture		Présence d'amiante

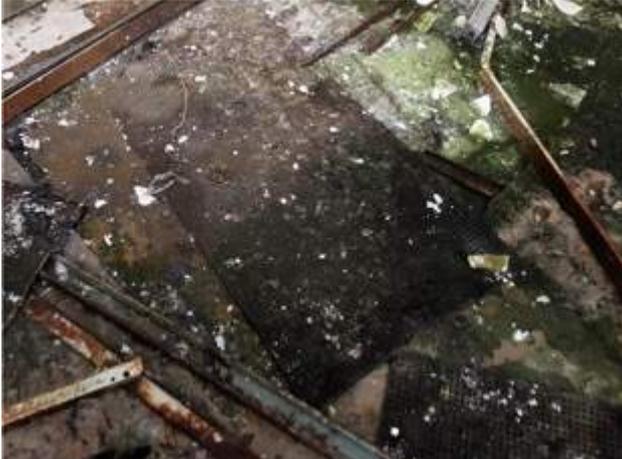
PRELEVEMENT : P217		
Nom du client	Numéro de dossier	Pièce ou local
CICOBAIL	AFF0810-167 ST QUENTIN	RDC - bâtiment 126
Matériau	Date de prélèvement	Nom de l'opérateur
plaque cartonné	19/11/2018	MOUNSIF Karim
Localisation		Résultat
plaque au sol		Présence d'amiante

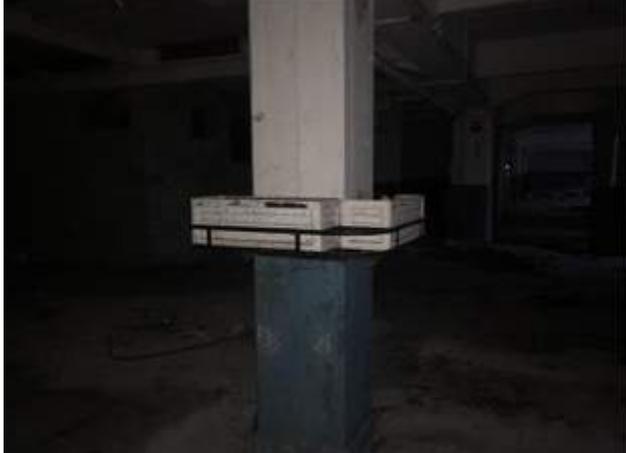
PRELEVEMENT : P226		
Nom du client	Numéro de dossier	Pièce ou local
CICOBAIL	AFF0810-167 ST QUENTIN	1er SS - Hall & vestiaires
Matériau	Date de prélèvement	Nom de l'opérateur
fibres ciment	19/11/2018	MOUNSIF Karim
Localisation		Résultat
bacs à fleurs		Présence d'amiante
Emplacement

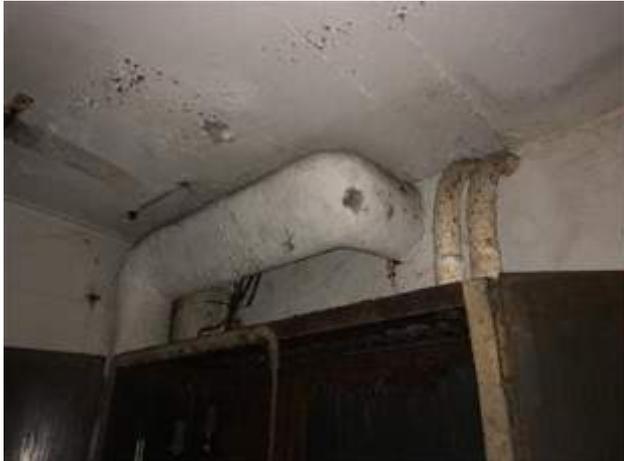
PRELEVEMENT : P227		
Nom du client	Numéro de dossier	Pièce ou local
CICOBAIL	AFF0810-167 ST QUENTIN	1er SS - Hall & vestiaires
Matériau	Date de prélèvement	Nom de l'opérateur
Calorifugeage	19/11/2018	MOUNSIF Karim
Localisation		Résultat
Conduit de fluide		Présence d'amiante
Emplacement

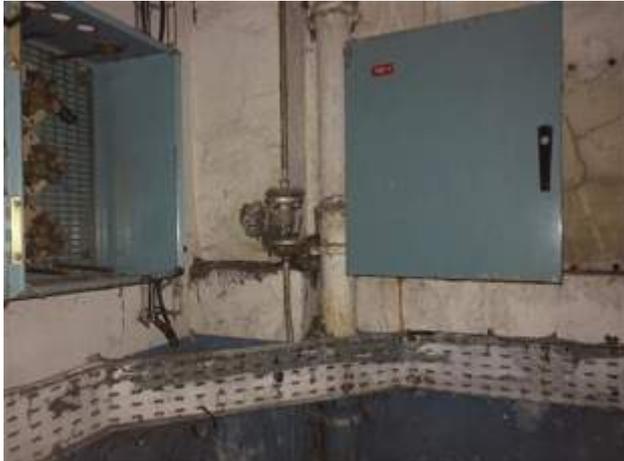
PRELEVEMENT : P237		
Nom du client	Numéro de dossier	Pièce ou local
CICOBAIL	AFF0810-167 ST QUENTIN	1er SS - Hall & vestiaires
Matériau	Date de prélèvement	Nom de l'opérateur
Joint de bride	19/11/2018	MOUNSIF Karim
Localisation		Résultat
Vannes		Présence d'amiante
Emplacement

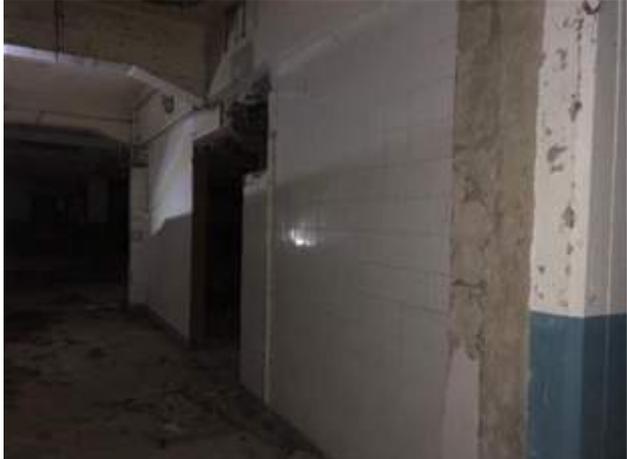
PRELEVEMENT : P239		
Nom du client	Numéro de dossier	Pièce ou local
CICOBAIL	AFF0810-167 ST QUENTIN	1er SS - dégagements face sanitaires
Matériau	Date de prélèvement	Nom de l'opérateur
Colle - faïence	19/11/2018	MOUNSIF Karim
Localisation		Résultat
Mur - A		Présence d'amiante
Emplacement

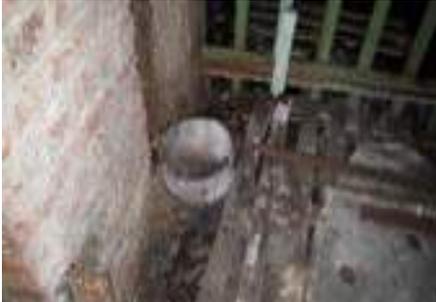
PRELEVEMENT : P254		
Nom du client	Numéro de dossier	Pièce ou local
CICOBAIL	AFF0810-167 ST QUENTIN	1er SS - dégagements 18 FC
Matériau	Date de prélèvement	Nom de l'opérateur
fibre ciment	19/11/2018	MOUNSIF Karim
Localisation		Résultat
conduit		Présence d'amiante

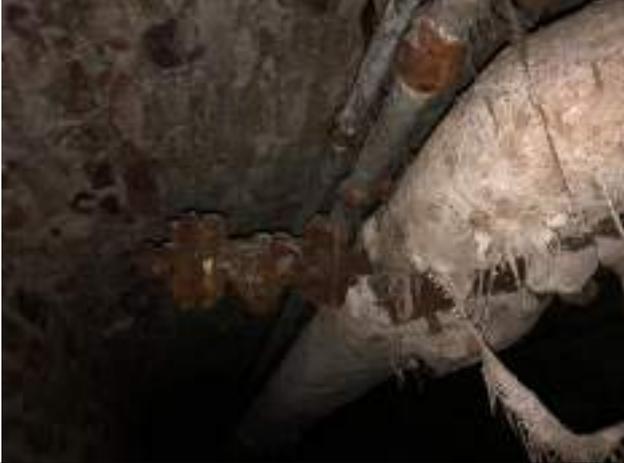
PRELEVEMENT : P260		
Nom du client	Numéro de dossier	Pièce ou local
CICOBAIL	AFF0810-167 ST QUENTIN	1er SS - Dégagements FC 6
Matériau	Date de prélèvement	Nom de l'opérateur
Joins de bride	19/11/2018	MOUNSIF Karim
Localisation		Résultat
Vannes		Présence d'amiante

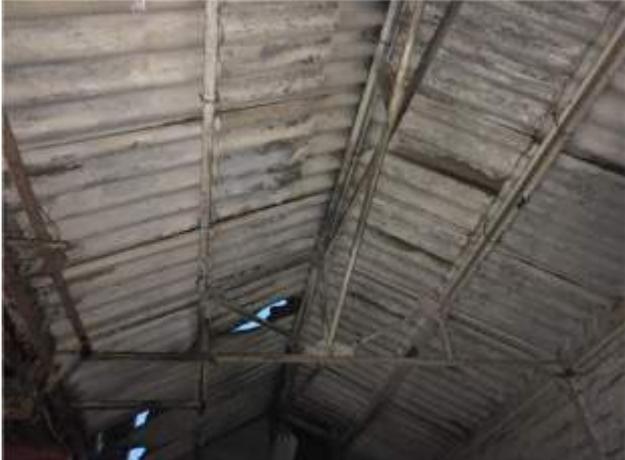
PRELEVEMENT : P270		
Nom du client	Numéro de dossier	Pièce ou local
CICOBAIL	AFF0810-167 ST QUENTIN	RDC - bâtiment 110
Matériau	Date de prélèvement	Nom de l'opérateur
fibres ciment	19/11/2018	MOUNSIF Karim
Localisation		Résultat
Plaques ondulées		Présence d'amiante
Emplacement

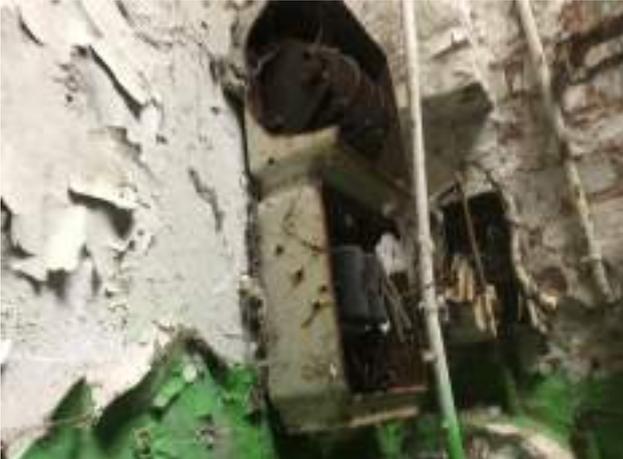
Conduites eaux pluviales		
Nom du client	Numéro de dossier	Pièce ou local
CICOBAIL	AFF0810-167 ST QUENTIN	RDC - bâtiment 128
Matériau	Date de prélèvement	Nom de l'opérateur
Conduites eaux pluviales	19/11/2018	MOUNSIF Karim
Localisation		Résultat
EP		Présence d'amiante

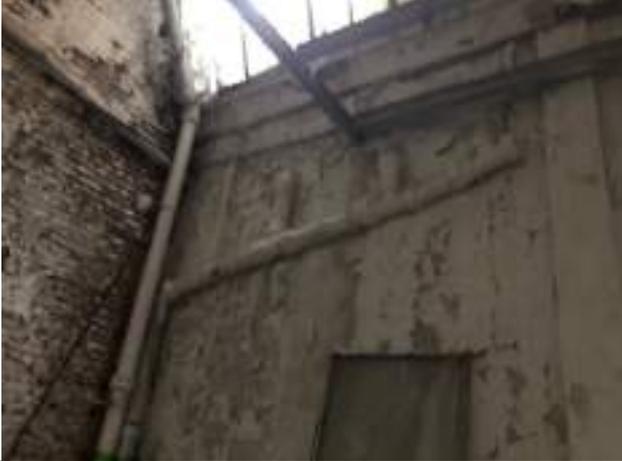
PRELEVEMENT : P276		
Nom du client	Numéro de dossier	Pièce ou local
CICOBAIL	AFF0810-167 ST QUENTIN	RDC - bâtiment 128
Matériau	Date de prélèvement	Nom de l'opérateur
plaque plâtre	19/11/2018	MOUNSIF Karim
Localisation		Résultat
Plafond		absence d'amiante

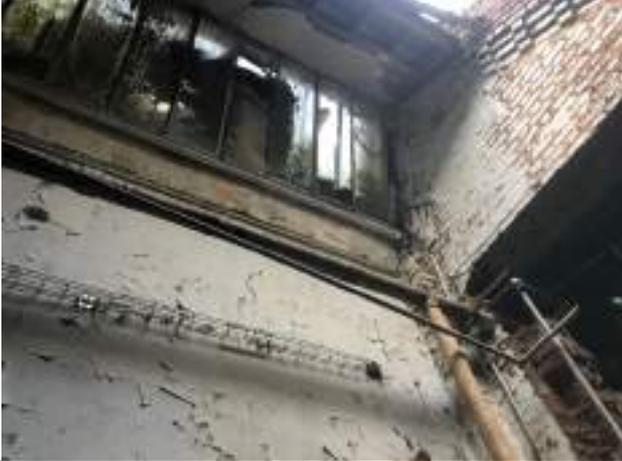
PRELEVEMENT : P278		
Nom du client	Numéro de dossier	Pièce ou local
CICOBAIL	AFF0810-167 ST QUENTIN	RDC - bâtiment 128
Matériau	Date de prélèvement	Nom de l'opérateur
fibres ciment	19/11/2018	MOUNSIF Karim
Localisation		Résultat
Plaques ondulées		Présence d'amiante

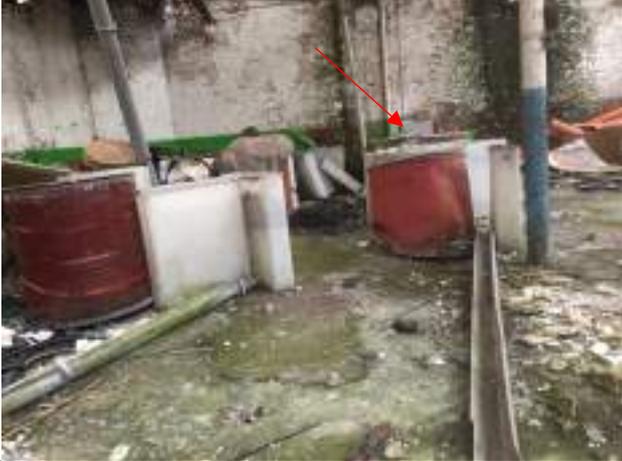
PRELEVEMENT : P282		
Nom du client	Numéro de dossier	Pièce ou local
CICOBAIL	AFF0810-167 ST QUENTIN	RDC - bâtiment 128
Matériau	Date de prélèvement	Nom de l'opérateur
chape	19/11/2018	MOUNSIF Karim
Localisation		Résultat
Plancher - Sol		absence d'amiante

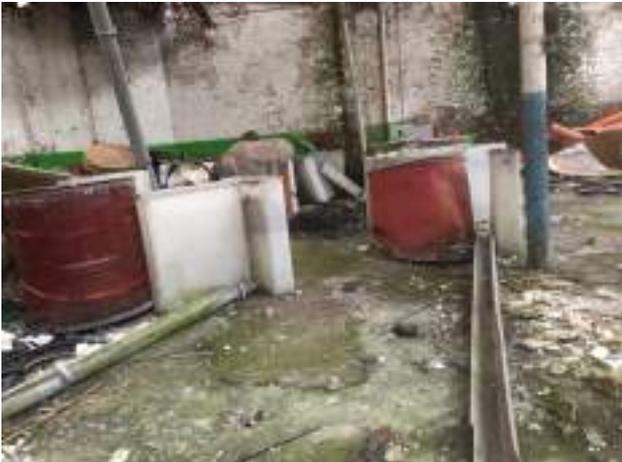
PRELEVEMENT : P283		
Nom du client	Numéro de dossier	Pièce ou local
CICOBAIL	AFF0810-167 ST QUENTIN	RDC - bâtiment 128
Matériau	Date de prélèvement	Nom de l'opérateur
Calorifugeage	19/11/2018	MOUNSIF Karim
Localisation		Résultat
Conduit de fluide		absence d'amiante

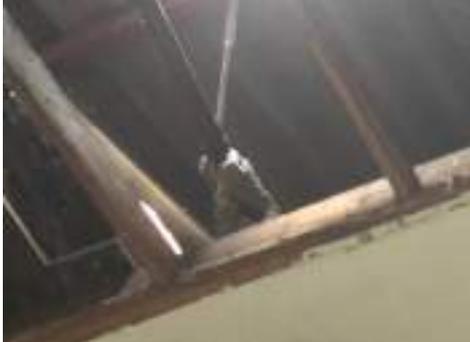
PRELEVEMENT : P284		
Nom du client	Numéro de dossier	Pièce ou local
CICOBAIL	AFF0810-167 ST QUENTIN	RDC - bâtiment 128
Matériau	Date de prélèvement	Nom de l'opérateur
plaque coupe-feu	19/11/2018	MOUNSIF Karim
Localisation		Résultat
Boîtiers électriques		Présence d'amiante

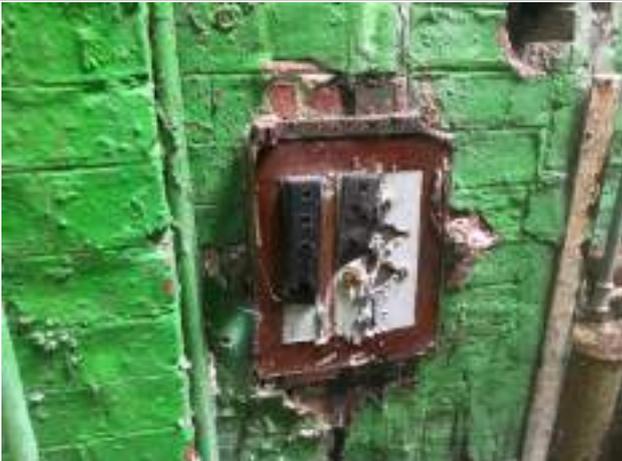
PRELEVEMENT : P285		
Nom du client	Numéro de dossier	Pièce ou local
CICOBAIL	AFF0810-167 ST QUENTIN	RDC - bâtiment 128
Matériau	Date de prélèvement	Nom de l'opérateur
Enduit	19/11/2018	MOUNSIF Karim
Localisation		Résultat
Mur		absence d'amiante

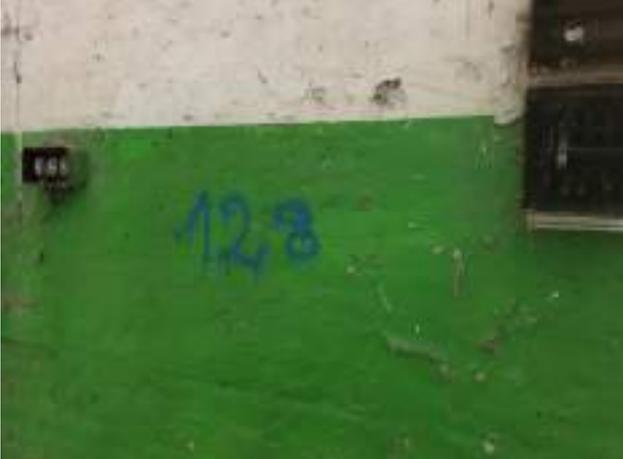
PRELEVEMENT : P286		
Nom du client	Numéro de dossier	Pièce ou local
CICOBAIL	AFF0810-167 ST QUENTIN	RDC - bâtiment 128
Matériau	Date de prélèvement	Nom de l'opérateur
Peinture	19/11/2018	MOUNSIF Karim
Localisation		Résultat
Mur		absence d'amiante

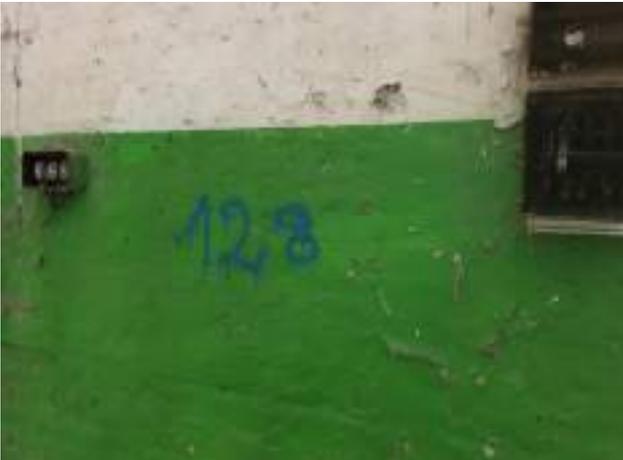
PRELEVEMENT : P287		
Nom du client	Numéro de dossier	Pièce ou local
CICOBAIL	AFF0810-167 ST QUENTIN	RDC - bâtiment 128
Matériau	Date de prélèvement	Nom de l'opérateur
joint bandes	19/11/2018	MOUNSIF Karim
Localisation		Résultat
Conduit de ventilation		absence d'amiante

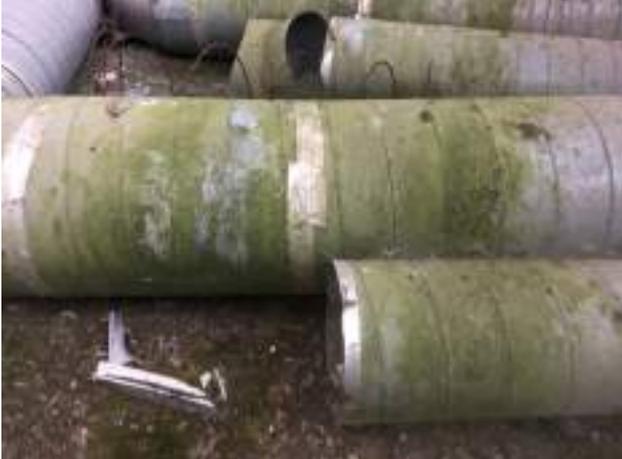
PRELEVEMENT : P288		
Nom du client	Numéro de dossier	Pièce ou local
CICOBAIL	AFF0810-167 ST QUENTIN	RDC - bâtiment 128
Matériau	Date de prélèvement	Nom de l'opérateur
plaque cartonnée	19/11/2018	MOUNSIF Karim
Localisation		Résultat
Plancher - Sol débris		absence d'amiante

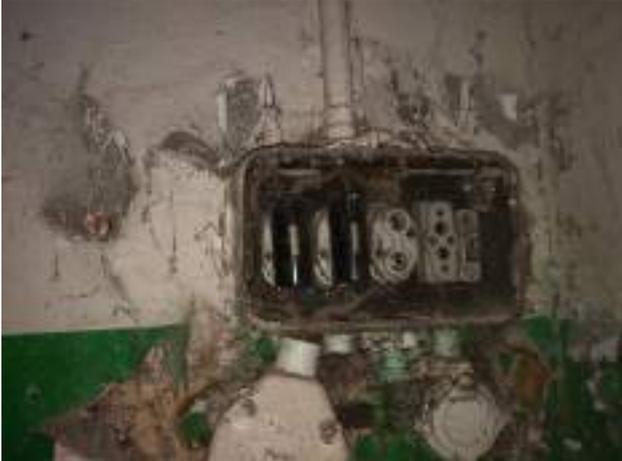
PRELEVEMENT : P292		
Nom du client	Numéro de dossier	Pièce ou local
CICOBAIL	AFF0810-167 ST QUENTIN	RDC - bâtiment 127
Matériau	Date de prélèvement	Nom de l'opérateur
Enduit	19/11/2018	MOUNSIF Karim
Localisation		Résultat
Mur		absence d'amiante

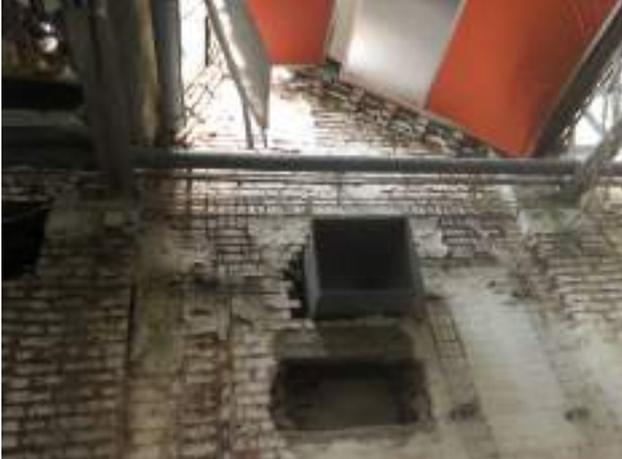
PRELEVEMENT : P293		
Nom du client	Numéro de dossier	Pièce ou local
CICOBAIL	AFF0810-167 ST QUENTIN	RDC - bâtiment 127
Matériau	Date de prélèvement	Nom de l'opérateur
Calorifugeage	19/11/2018	MOUNSIF Karim
Localisation		Résultat
Conduit de fluide		absence d'amiante

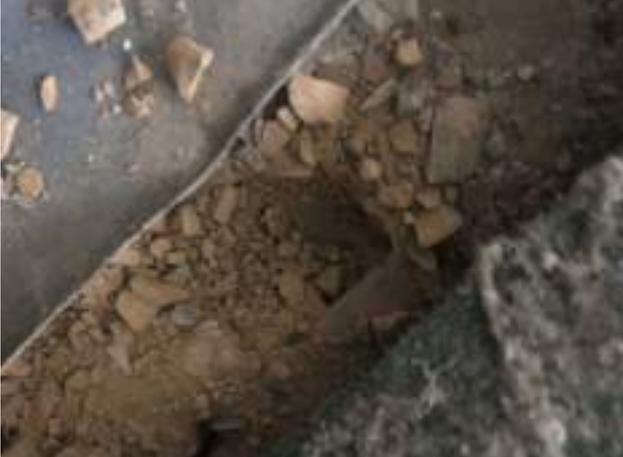
PRELEVEMENT : P296		
Nom du client	Numéro de dossier	Pièce ou local
CICOBAIL	AFF0810-167 ST QUENTIN	RDC - Bâtiment 102 bureau 13
Matériau	Date de prélèvement	Nom de l'opérateur
revêtement de sol + ragréage + chape	19/11/2018	MOUNSIF Karim
Localisation		Résultat
Plancher - Sol		absence d'amiante

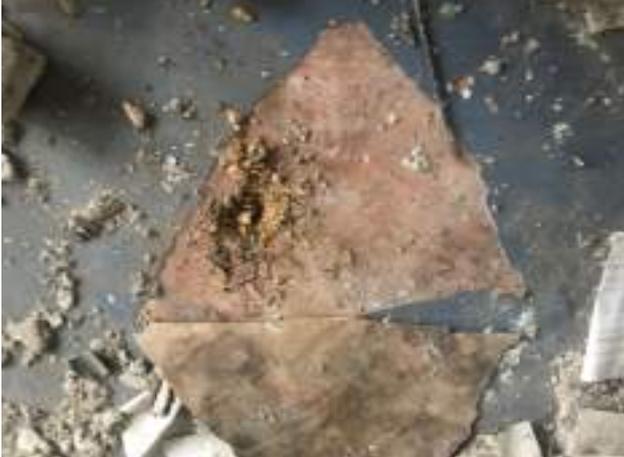
PRELEVEMENT : P297		
Nom du client	Numéro de dossier	Pièce ou local
CICOBAIL	AFF0810-167 ST QUENTIN	RDC - Bâtiment 102 bureau central
Matériau	Date de prélèvement	Nom de l'opérateur
plaques doublage	19/11/2018	MOUNSIF Karim
Localisation		Résultat
allège de fenêtre façade intérieure - A		Présence d'amiante
Emplacement

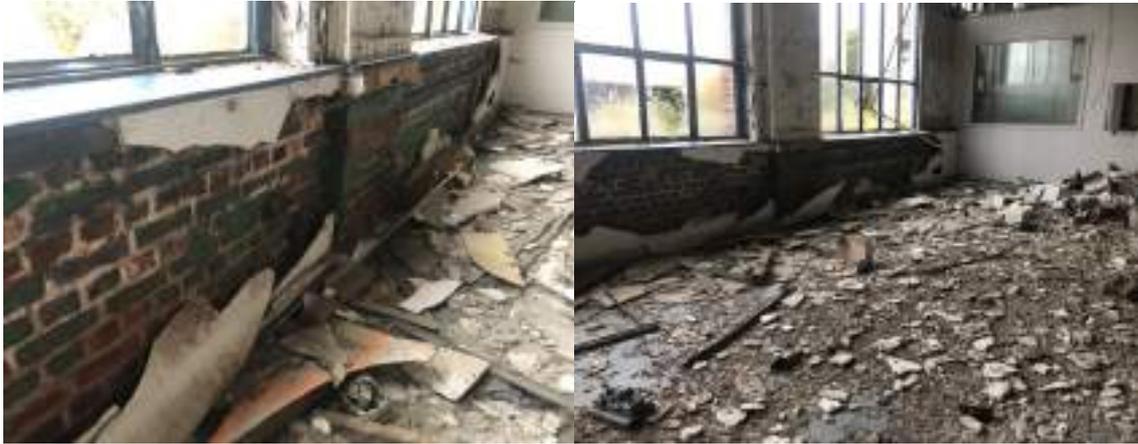
PRELEVEMENT : P298		
Nom du client	Numéro de dossier	Pièce ou local
CICOBAIL	AFF0810-167 ST QUENTIN	RDC - Bâtiment 102 bureau central
Matériau	Date de prélèvement	Nom de l'opérateur
mastic	19/11/2018	MOUNSIF Karim
Localisation		Résultat
vitrage cloison bureau		absence d'amiante

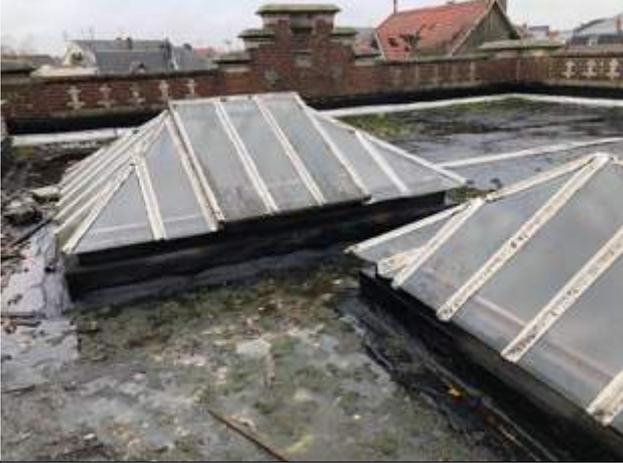
PRELEVEMENT : P315		
Nom du client	Numéro de dossier	Pièce ou local
CICOBAIL	AFF0810-167 ST QUENTIN	Toiture - Bâtiment 101
Matériau	Date de prélèvement	Nom de l'opérateur
relevé étanchéité	19/11/2018	MOUNSIF Karim
Localisation		Résultat
acrotère - A		absence d'amiante

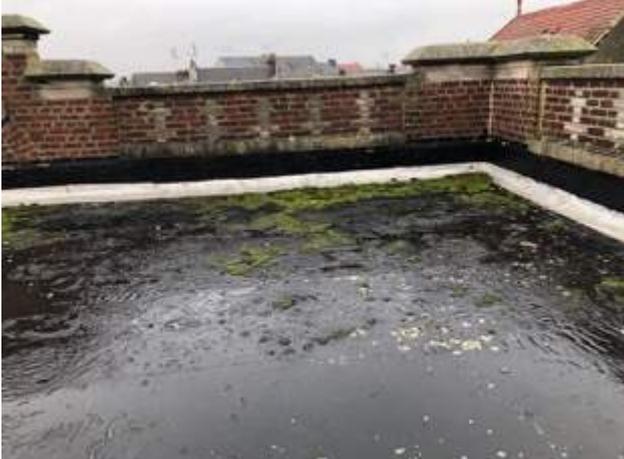
PRELEVEMENT : P319		
Nom du client	Numéro de dossier	Pièce ou local
CICOBAIL	AFF0810-167 ST QUENTIN	Toiture - Bâtiment 101
Matériau	Date de prélèvement	Nom de l'opérateur
pax aluminium	19/11/2018	MOUNSIF Karim
Localisation		Résultat
Plancher - Sol		Présence d'amiante

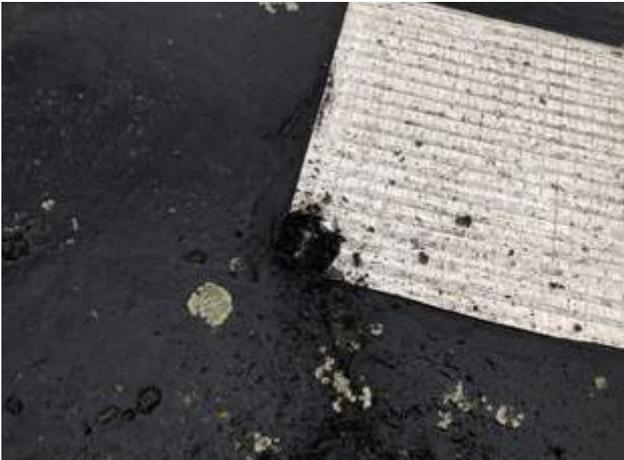
PRELEVEMENT : P320		
Nom du client	Numéro de dossier	Pièce ou local
CICOBAIL	AFF0810-167 ST QUENTIN	Toiture - Bâtiment 102
Matériau	Date de prélèvement	Nom de l'opérateur
enduit bitume	19/11/2018	MOUNSIF Karim
Localisation		Résultat
sous verrière sur plaque galva		Présence d'amiante

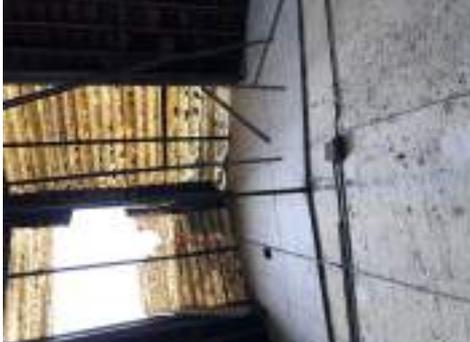
PRELEVEMENT : P322		
Nom du client	Numéro de dossier	Pièce ou local
CICOBAIL	AFF0810-167 ST QUENTIN	RDC - Bâtiment 102 BIS
Matériau	Date de prélèvement	Nom de l'opérateur
fibres ciment	19/11/2018	MOUNSIF Karim
Localisation		Résultat
faitage		Présence d'amiante

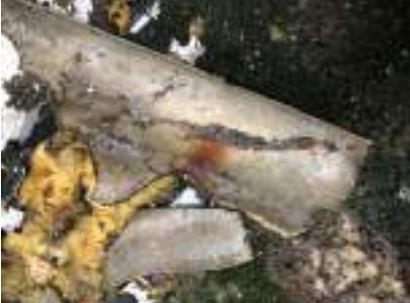
PRELEVEMENT : P322		
Nom du client	Numéro de dossier	Pièce ou local
CICOBAIL	AFF0810-167 ST QUENTIN	RDC - Bâtiment 102 BIS
Matériau	Date de prélèvement	Nom de l'opérateur
fibres ciment	19/11/2018	MOUNSIF Karim
Localisation		Résultat
faitage		Présence d'amiante

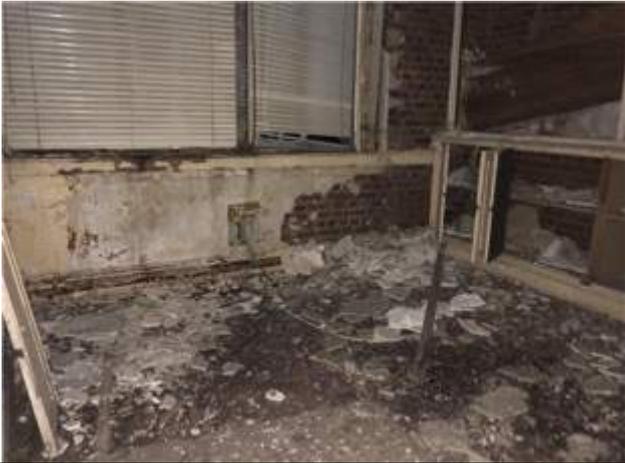
PRELEVEMENT : P341		
Nom du client	Numéro de dossier	Pièce ou local
CICOBAIL	AFF0810-167 ST QUENTIN	1er - Bâtiment 101 bureau 5
Matériau	Date de prélèvement	Nom de l'opérateur
Enduit plâtre	19/11/2018	MOUNSIF Karim
Localisation		Résultat
Mur - A		Présence d'amiante
Emplacement

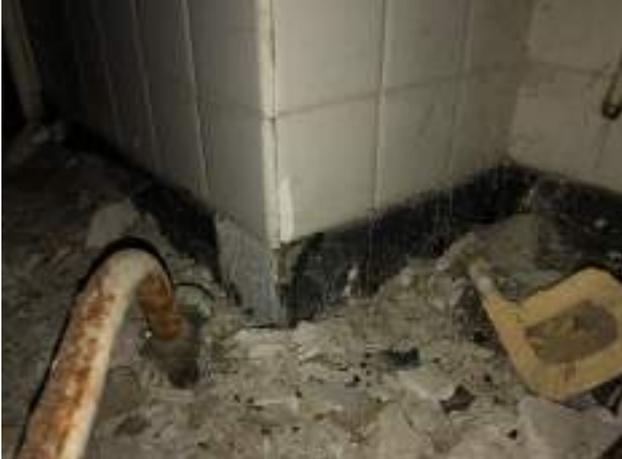
PRELEVEMENT : P343		
Nom du client	Numéro de dossier	Pièce ou local
CICOBAIL	AFF0810-167 ST QUENTIN	1er - Bâtiment 101 sanitaires
Matériau	Date de prélèvement	Nom de l'opérateur
Colle - plinthe	19/11/2018	MOUNSIF Karim
Localisation		Résultat
Mur - A		Présence d'amiante

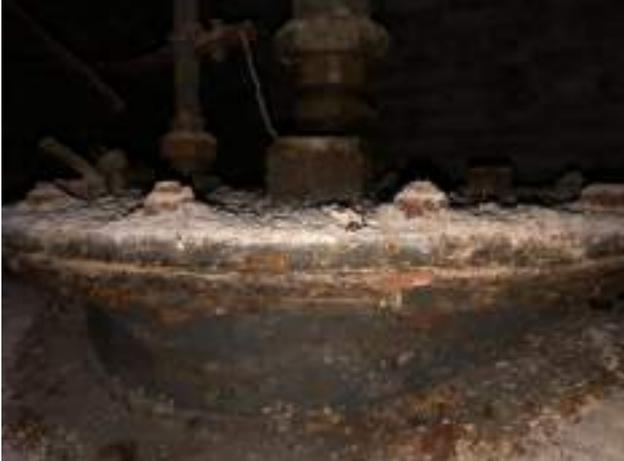
PRELEVEMENT : P350		
Nom du client	Numéro de dossier	Pièce ou local
CICOBAIL	AFF0810-167 ST QUENTIN	1er SS - Bâtiment 101
Matériau	Date de prélèvement	Nom de l'opérateur
Joins de bride	19/11/2018	MOUNSIF Karim
Localisation		Résultat
cuve à fuel		Présence d'amiante

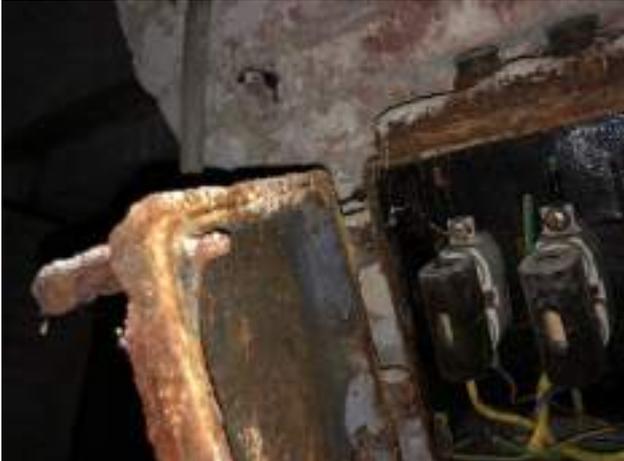
PRELEVEMENT : P351		
Nom du client	Numéro de dossier	Pièce ou local
CICOBAIL	AFF0810-167 ST QUENTIN	1er SS - Bâtiment 101
Matériau	Date de prélèvement	Nom de l'opérateur
Plaque coupe-feu	19/11/2018	MOUNSIF Karim
Localisation		Résultat
Boitiers électriques		Présence d'amiante

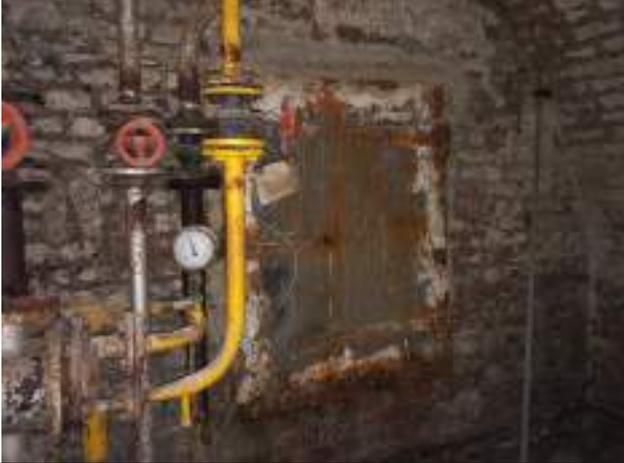
PRELEVEMENT : P353		
Nom du client	Numéro de dossier	Pièce ou local
CICOBAIL	AFF0810-167 ST QUENTIN	1er SS - Bâtiment 101
Matériau	Date de prélèvement	Nom de l'opérateur
joints de brides	19/11/2018	MOUNSIF Karim
Localisation		Résultat
conduit de fluides		Présence d'amiante

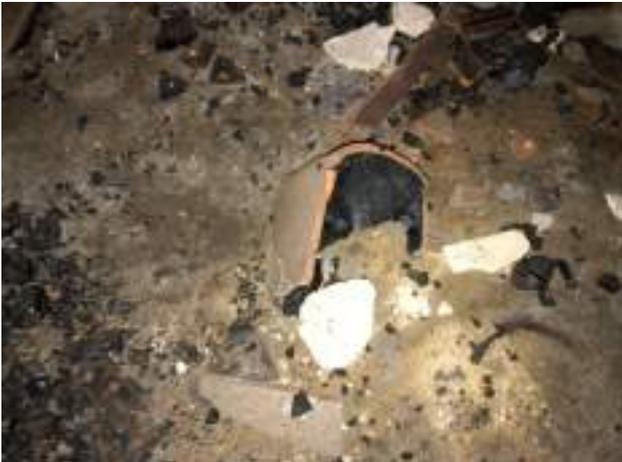
PRELEVEMENT : P362		
Nom du client	Numéro de dossier	Pièce ou local
CICOBAIL	AFF0810-167 ST QUENTIN	RDC/1er - bâtiment 103 Transfo
Matériau	Date de prélèvement	Nom de l'opérateur
mastic	19/11/2018	MOUNSIF Karim
Localisation		Résultat
équipement électrique		absence d'amiante

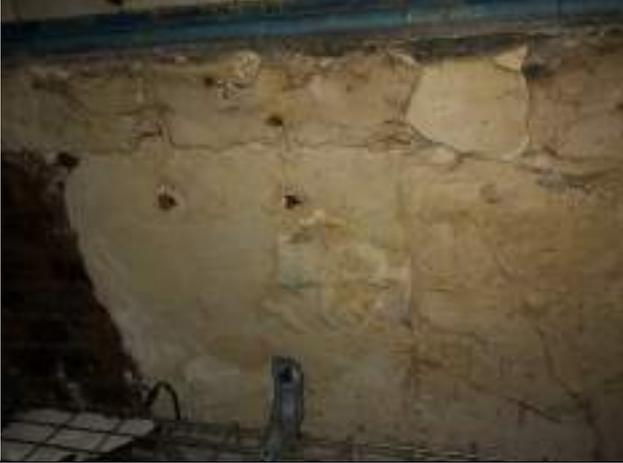
PRELEVEMENT : P363		
Nom du client	Numéro de dossier	Pièce ou local
CICOBAIL	AFF0810-167 ST QUENTIN	RDC/1er - bâtiment 103 Transfo
Matériau	Date de prélèvement	Nom de l'opérateur
Enduit	19/11/2018	MOUNSIF Karim
Localisation		Résultat
Mur		absence d'amiante

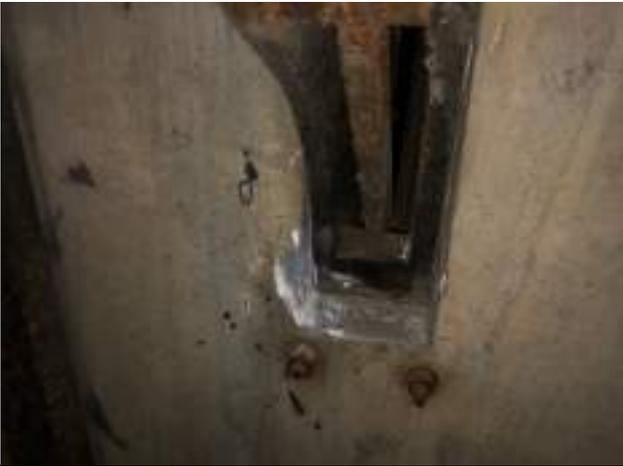
PRELEVEMENT : P364		
Nom du client	Numéro de dossier	Pièce ou local
CICOBAIL	AFF0810-167 ST QUENTIN	RDC/1er - bâtiment 103 Transfo
Matériau	Date de prélèvement	Nom de l'opérateur
Plaque coupe-feu	19/11/2018	MOUNSIF Karim
Localisation		Résultat
équipement électrique		absence d'amiante

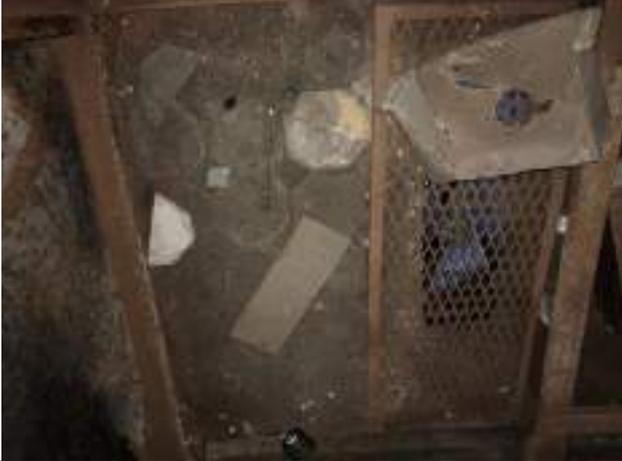
PRELEVEMENT : P365		
Nom du client	Numéro de dossier	Pièce ou local
CICOBAIL	AFF0810-167 ST QUENTIN	RDC/1er - bâtiment 103 Transfo
Matériau	Date de prélèvement	Nom de l'opérateur
Colle - Carrelage	19/11/2018	MOUNSIF Karim
Localisation		Résultat
Plancher - Sol		absence d'amiante

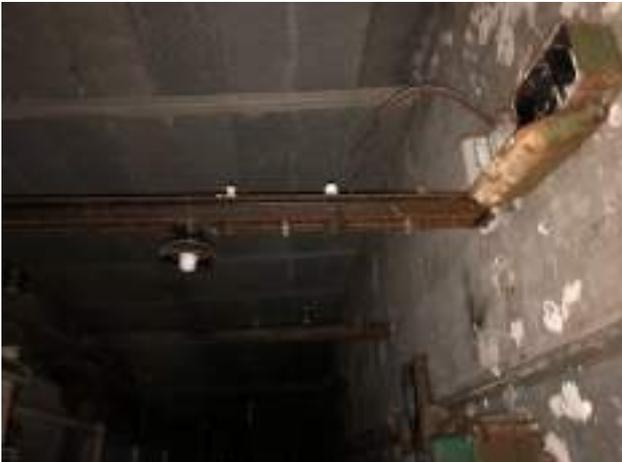
PRELEVEMENT : P366		
Nom du client	Numéro de dossier	Pièce ou local
CICOBAIL	AFF0810-167 ST QUENTIN	RDC/1er - bâtiment 103 Transfo
Matériau	Date de prélèvement	Nom de l'opérateur
Enduit	19/11/2018	MOUNSIF Karim
Localisation		Résultat
Mur		absence d'amiante

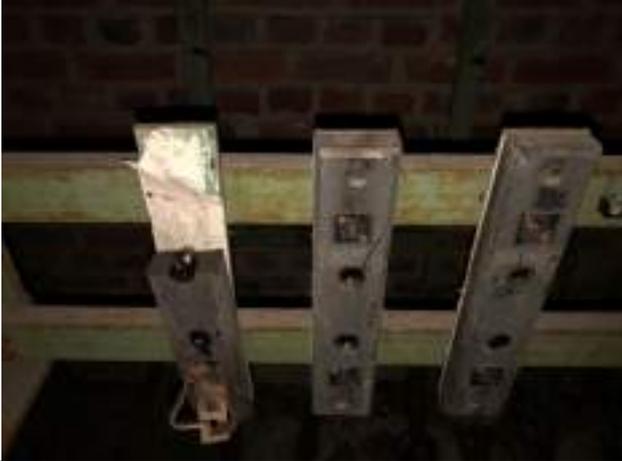
PRELEVEMENT : P367		
Nom du client	Numéro de dossier	Pièce ou local
CICOBAIL	AFF0810-167 ST QUENTIN	RDC/1er - bâtiment 103 Transfo
Matériau	Date de prélèvement	Nom de l'opérateur
joint fibreux	19/11/2018	MOUNSIF Karim
Localisation		Résultat
supports fusibles		Présence d'amiante

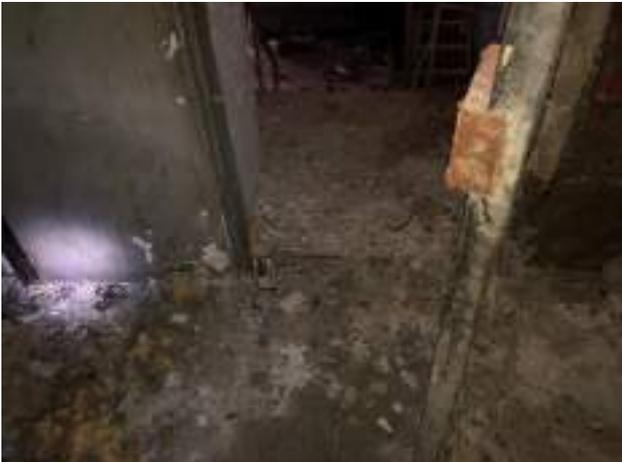
PRELEVEMENT : P368		
Nom du client	Numéro de dossier	Pièce ou local
CICOBAIL	AFF0810-167 ST QUENTIN	RDC/1er - bâtiment 103 Transfo
Matériau	Date de prélèvement	Nom de l'opérateur
chape	19/11/2018	MOUNSIF Karim
Localisation		Résultat
Plancher - Sol		absence d'amiante

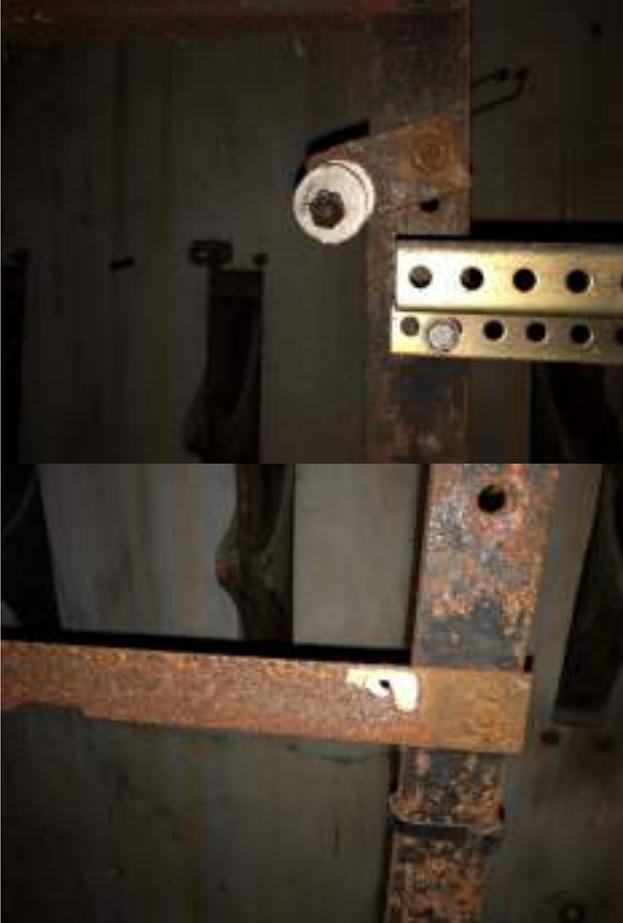
PRELEVEMENT : P369		
Nom du client	Numéro de dossier	Pièce ou local
CICOBAIL	AFF0810-167 ST QUENTIN	RDC/1er - bâtiment 103 Transfo
Matériau	Date de prélèvement	Nom de l'opérateur
joint rondelle	19/11/2018	MOUNSIF Karim
Localisation		Résultat
équipement électrique		Présence d'amiante

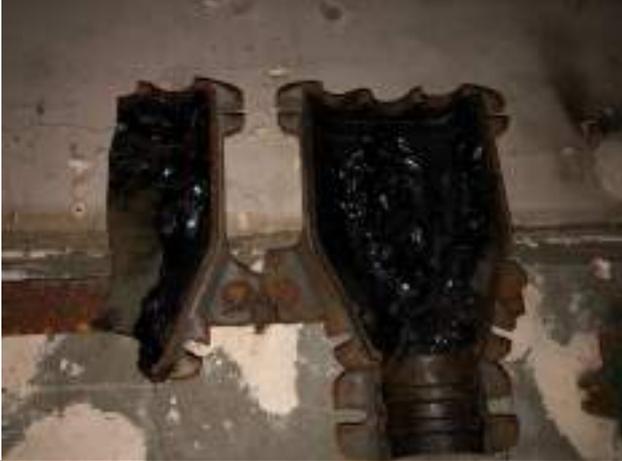
PRELEVEMENT : P370		
Nom du client	Numéro de dossier	Pièce ou local
CICOBAIL	AFF0810-167 ST QUENTIN	RDC/1er - bâtiment 103 Transfo
Matériau	Date de prélèvement	Nom de l'opérateur
isolant bitumineux	19/11/2018	MOUNSIF Karim
Localisation		Résultat
équipement électrique		absence d'amiante

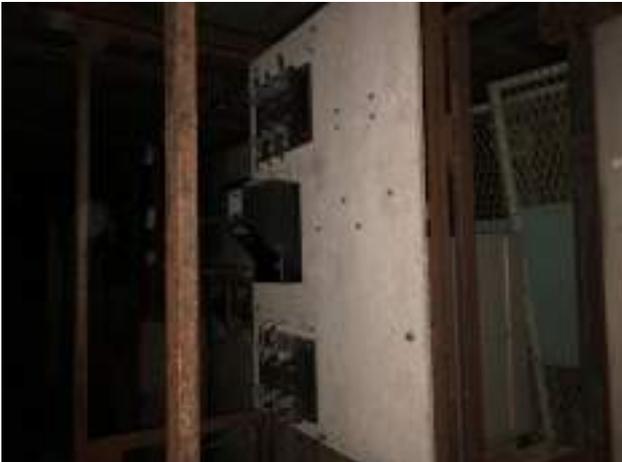
PLAQUES EN AMIANTE CIMENT TRANSFO		
Nom du client	Numéro de dossier	Pièce ou local
CICOBAIL	AFF0810-167 ST QUENTIN	RDC/1er - bâtiment 103 Transfo
Matériau	Date de prélèvement	Nom de l'opérateur
Plaques amiante-ciment	19/11/2018	MOUNSIF Karim
Localisation		Résultat
équipement électrique		Présence d'amiante

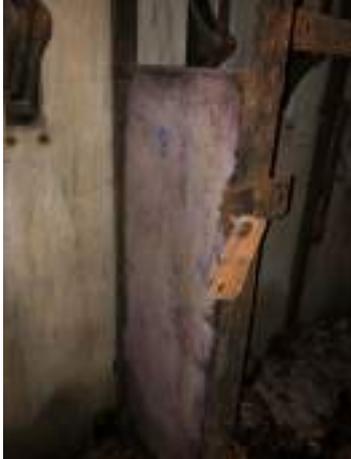
PLAQUES EN AMIANTE CIMENT TRANSFO		
Nom du client	Numéro de dossier	Pièce ou local
CICOBAIL	AFF0810-167 ST QUENTIN	RDC/1er - bâtiment 103 Transfo
Matériau	Date de prélèvement	Nom de l'opérateur
Plaques amiante-ciment	19/11/2018	MOUNSIF Karim
Localisation		Résultat
équipement électrique		Présence d'amiante

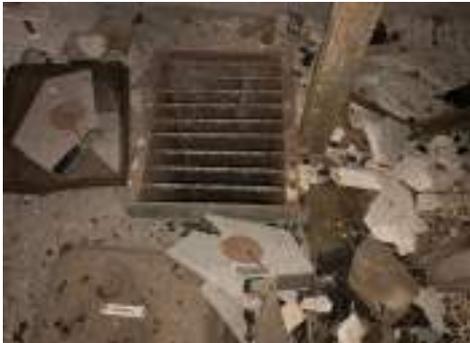
DEBRIS PLAQUES EN AMIANTE CIMENT TRANSFO		
Nom du client	Numéro de dossier	Pièce ou local
CICOBAIL	AFF0810-167 ST QUENTIN	RDC/1er - bâtiment 103 Transfo
Matériau	Date de prélèvement	Nom de l'opérateur
Débris plaques amiante-ciment	19/11/2018	MOUNSIF Karim
Localisation		Résultat
équipement électrique		Présence d'amiante

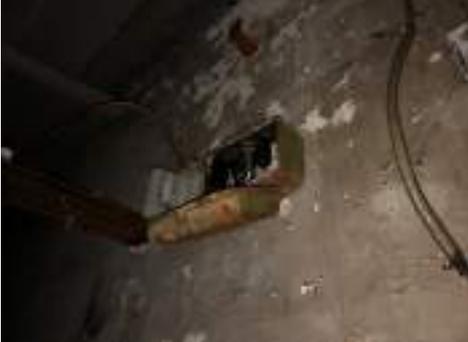
DEBRIS PLAQUES EN AMIANTE CIMENT TRANSFO		
Nom du client	Numéro de dossier	Pièce ou local
CICOBAIL	AFF0810-167 ST QUENTIN	RDC/1er - bâtiment 103 Transfo
Matériau	Date de prélèvement	Nom de l'opérateur
Plaques coupe-feu boitier	19/11/2018	MOUNSIF Karim
Localisation		Résultat
équipement électrique		Présence d'amiante

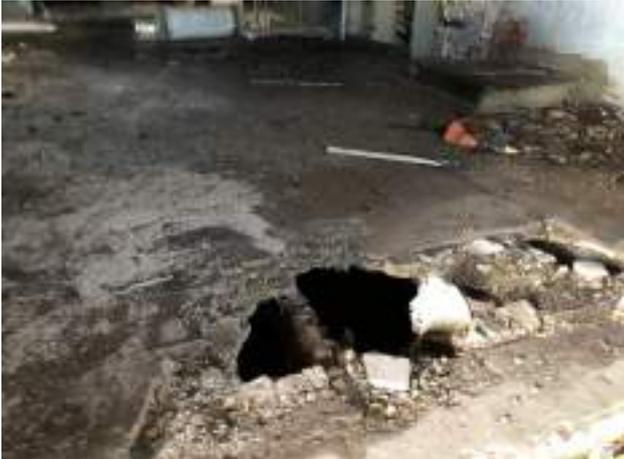
PRELEVEMENT : P371		
Nom du client	Numéro de dossier	Pièce ou local
CICOBAIL	AFF0810-167 ST QUENTIN	RDC - bâtiment 103 n°1
Matériau	Date de prélèvement	Nom de l'opérateur
chape	19/11/2018	MOUNSIF Karim
Localisation		Résultat
Plancher - Sol		absence d'amiante

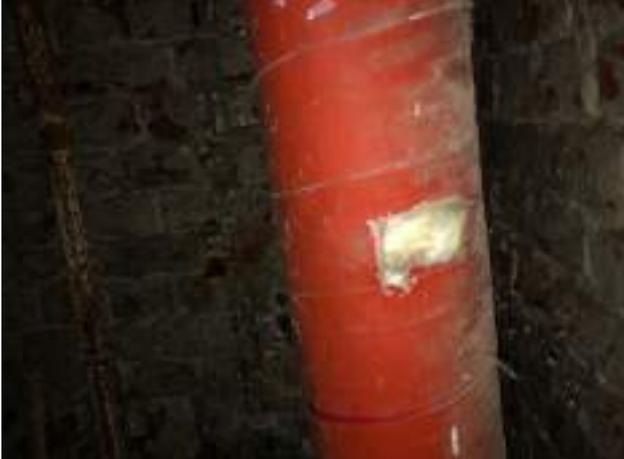
PRELEVEMENT : P372		
Nom du client	Numéro de dossier	Pièce ou local
CICOBAIL	AFF0810-167 ST QUENTIN	RDC - bâtiment 103
Matériau	Date de prélèvement	Nom de l'opérateur
Calorifugeage	19/11/2018	MOUNSIF Karim
Localisation		Résultat
Conduit de fluide		absence d'amiante

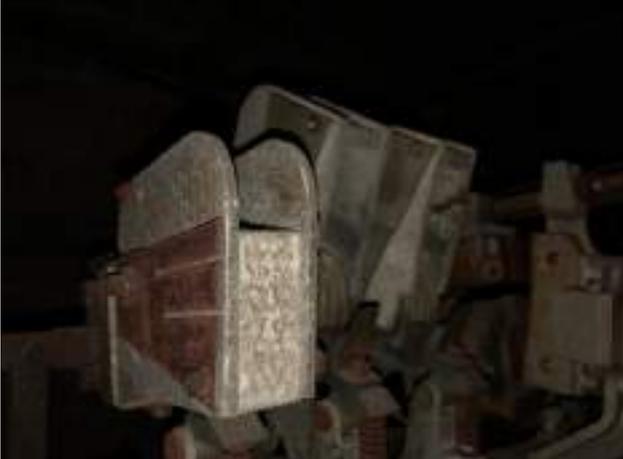
PLAQUES EN AMIANTE CIMEMNT EQUIPEMENTS TRANSFO		
Nom du client	Numéro de dossier	Pièce ou local
CICOBAIL	AFF0810-167 ST QUENTIN	RDC/1er - bâtiment 103 Transfo
Matériau	Date de prélèvement	Nom de l'opérateur
Plaque amiante-ciment	19/11/2018	MOUNSIF Karim
Localisation		Résultat
équipement électrique		Présence d'amiante

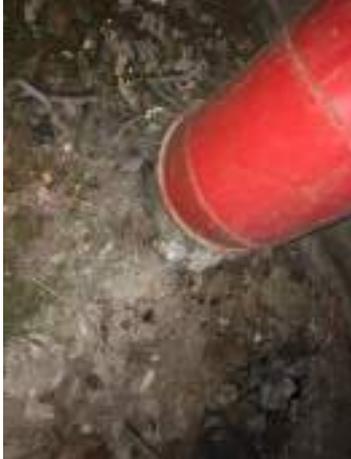
PRELEVEMENT : P374		
Nom du client	Numéro de dossier	Pièce ou local
CICOBAIL	AFF0810-167 ST QUENTIN	RDC - bâtiment 122
Matériau	Date de prélèvement	Nom de l'opérateur
Calorifugeage	19/11/2018	MOUNSIF Karim
Localisation		Résultat
Conduit de fluide		absence d'amiante

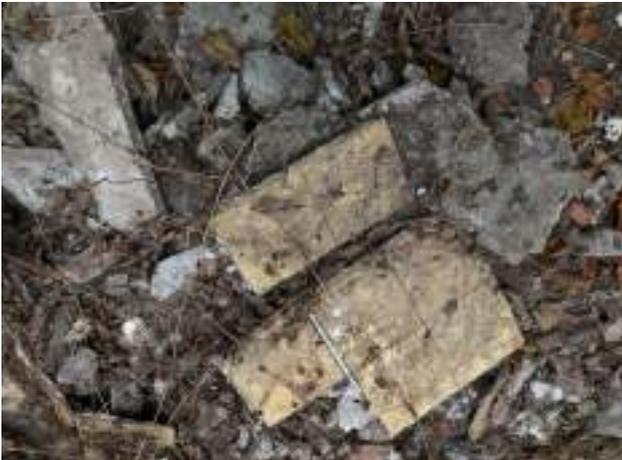
PRELEVEMENT : P375		
Nom du client	Numéro de dossier	Pièce ou local
CICOBAIL	AFF0810-167 ST QUENTIN	RDC - bâtiment 122
Matériau	Date de prélèvement	Nom de l'opérateur
Colle - faïence dans les gravas	19/11/2018	MOUNSIF Karim
Localisation		Résultat
Plancher - Sol		absence d'amiante

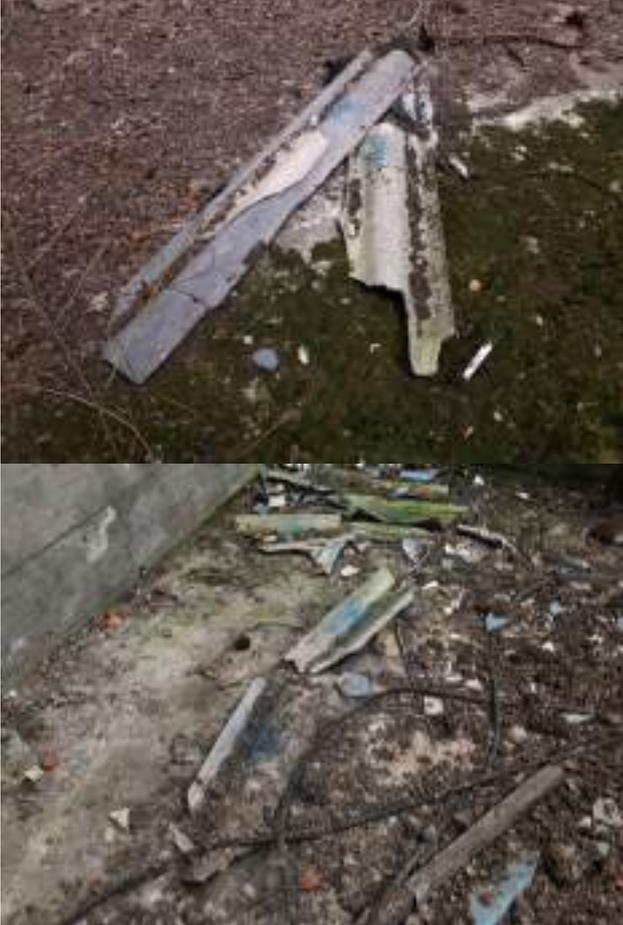
PRELEVEMENT : P376		
Nom du client	Numéro de dossier	Pièce ou local
CICOBAIL	AFF0810-167 ST QUENTIN	RDC - bâtiment 122
Matériau	Date de prélèvement	Nom de l'opérateur
plaque fibre ciment	19/11/2018	MOUNSIF Karim
Localisation		Résultat
Plancher - Sol		présence d'amiante

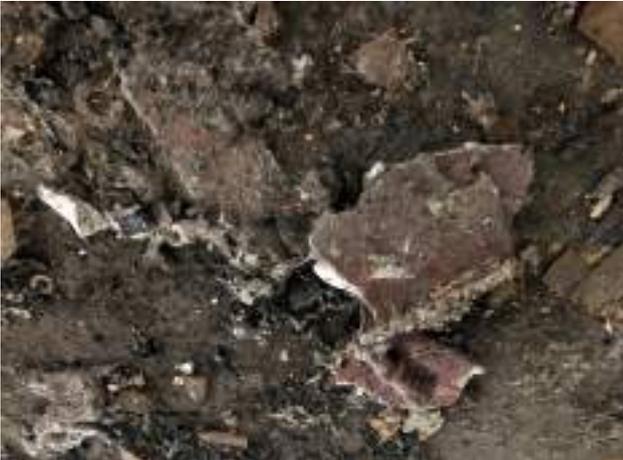
PRELEVEMENT : P389		
Nom du client	Numéro de dossier	Pièce ou local
CICOBAIL	AFF0810-167 ST QUENTIN	RDC - bâtiment 111
Matériau	Date de prélèvement	Nom de l'opérateur
débris fibreux au sol	19/11/2018	MOUNSIF Karim
Localisation		Résultat
Plancher - Sol		Présence d'amiante

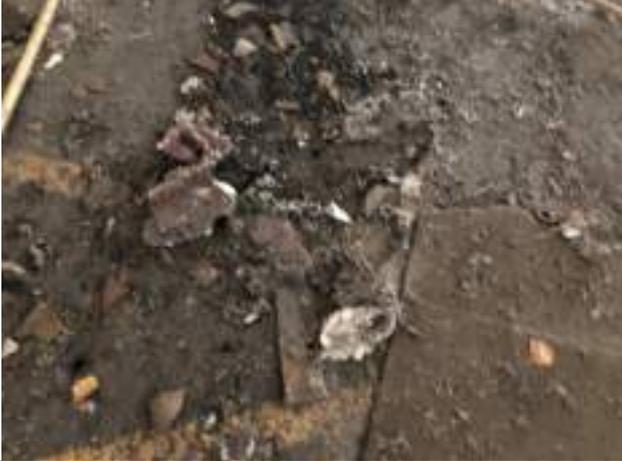
PRELEVEMENT : P390		
Nom du client	Numéro de dossier	Pièce ou local
CICOBAIL	AFF0810-167 ST QUENTIN	RDC - bâtiment 111
Matériau	Date de prélèvement	Nom de l'opérateur
plaque fibreuse au sol	19/11/2018	MOUNSIF Karim
Localisation		Résultat
Plancher - Sol		Présence d'amiante

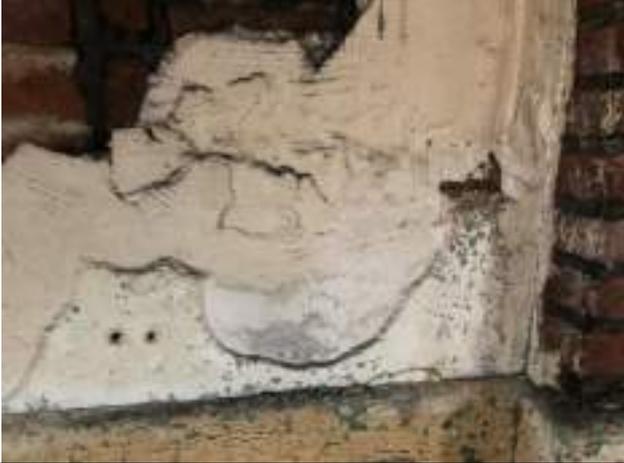
PRELEVEMENT : P409		
Nom du client	Numéro de dossier	Pièce ou local
CICOBAIL	AFF0810-167 ST QUENTIN	RDC - bâtiment 129
Matériau	Date de prélèvement	Nom de l'opérateur
Panneaux de faux-plafond - fibre ciment	19/11/2018	MOUNSIF Karim
Localisation		Résultat
Plafond		Présence d'amiante

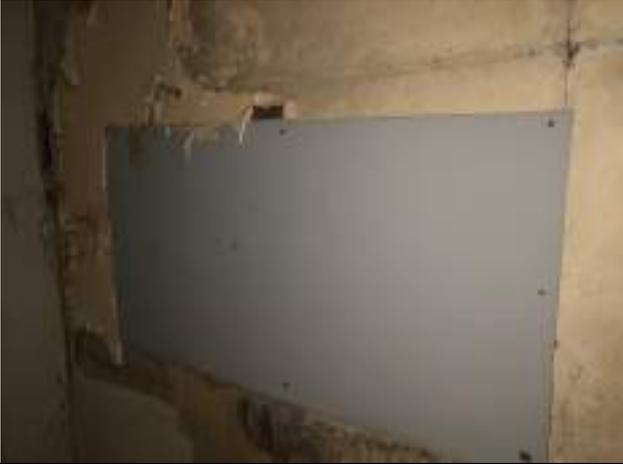
PLAQUES EN AMIANTE CIMENT		
Nom du client	Numéro de dossier	Pièce ou local
CICOBAIL	AFF0810-167 ST QUENTIN	RDC - bâtiment 129 bureau
Matériau	Date de prélèvement	Nom de l'opérateur
Plaques amiante ciment	19/11/2018	MOUNSIF Karim
Localisation		Résultat
Mur		Présence d'amiante

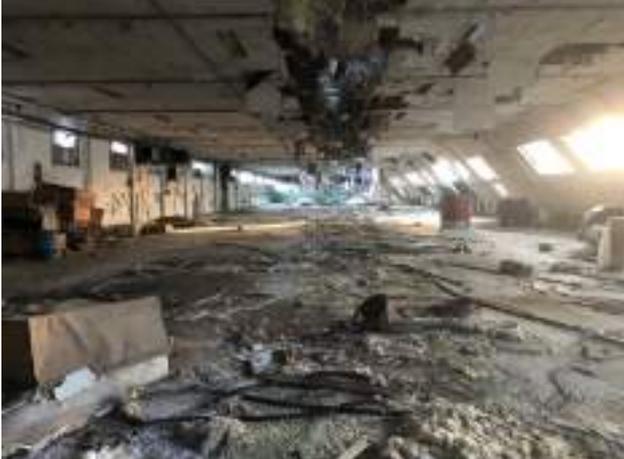
PRELEVEMENT : P417		
Nom du client	Numéro de dossier	Pièce ou local
CICOBAIL	AFF0810-167 ST QUENTIN	1er - bâtiment 129
Matériau	Date de prélèvement	Nom de l'opérateur
isolant toiture	19/11/2018	MOUNSIF Karim
Localisation		Résultat
Plafond et sol		Présence d'amiante
