Rapport N° :0810-167-01
 Rapport établi le : 25/01/2019
 Révision n° :1

Pré-Rapport de mission de repérage des matériaux et produits contenant de l'amiante avant démolition

DÉSIGNATION DE L'IMMEUBLE		DÉSIGNATION DU PROPRIÉTAIRE ET DE SES REPRÉSENTANTS	
Lieu d'intervention :	Ancien site VELIFIL	Propriétaire ou donneur d'ordre	CICOBAIL
Adresse :	170 rue de Guise 02100 Saint-Quentin	Adresse :	4 Place de la Coupole BP 70051 94222 CHARENTON LE PONT
Référence cadastrale :	NC	Destinataire du Rapport :	Responsable Patrimoine Immobilier : Marc MAGNIN
N° Lot :	NC		
Date du constat :	20/11/2018 Au 30/11/2018		
Présence d'occupant :	Non		
Accompagnateur :	Sans

Périimètre du repérage : Démolition de l'Ensemble des bâtiments

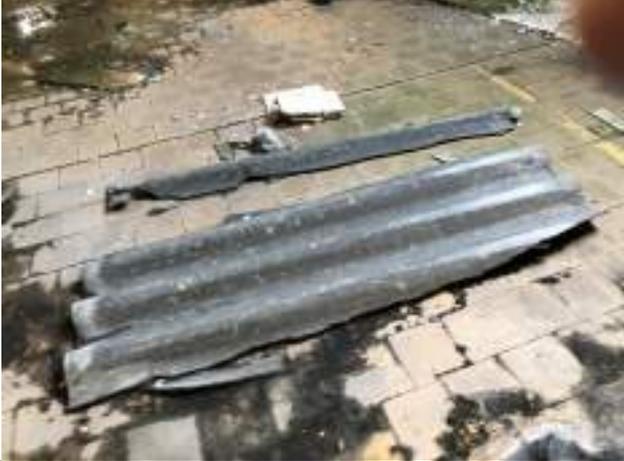
PRELEVEMENT : P421		
Nom du client	Numéro de dossier	Pièce ou local
CICOBAIL	AFF0810-167 ST QUENTIN	1er - bâtiment 129
Matériau	Date de prélèvement	Nom de l'opérateur
débris Amiante ciment	19/11/2018	MOUNSIF Karim
Localisation		Résultat
Plaques ondulées n°1 - Sol		Présence d'amiante

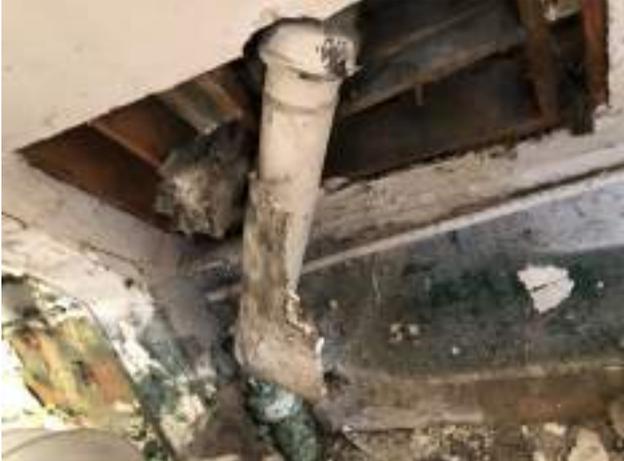
PRELEVEMENT : P422		
Nom du client	Numéro de dossier	Pièce ou local
CICOBAIL	AFF0810-167 ST QUENTIN	1er - bâtiment 129
Matériau	Date de prélèvement	Nom de l'opérateur
Amiante ciment	19/11/2018	MOUNSIF Karim
Localisation		Résultat
conduite eaux pluviales		Présence d'amiante

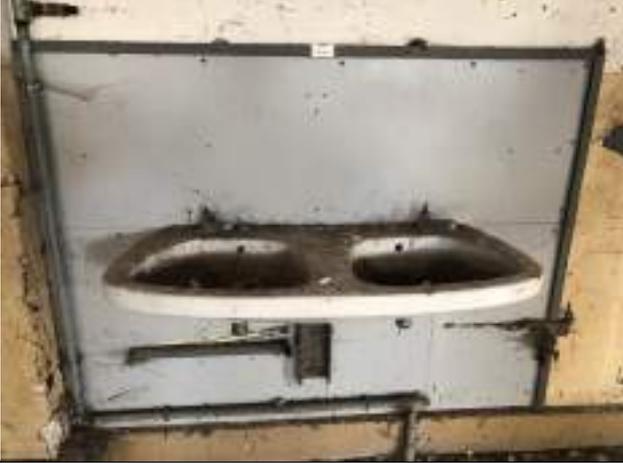
Plaques amiante ciment		
Nom du client	Numéro de dossier	Pièce ou local
CICOBAIL	AFF0810-167 ST QUENTIN	1er - bâtiment 129
Matériau	Date de prélèvement	Nom de l'opérateur
Plaques amiante ciment	19/11/2018	MOUNSIF Karim
Localisation		Résultat
Lave mains		Présence d'amiante

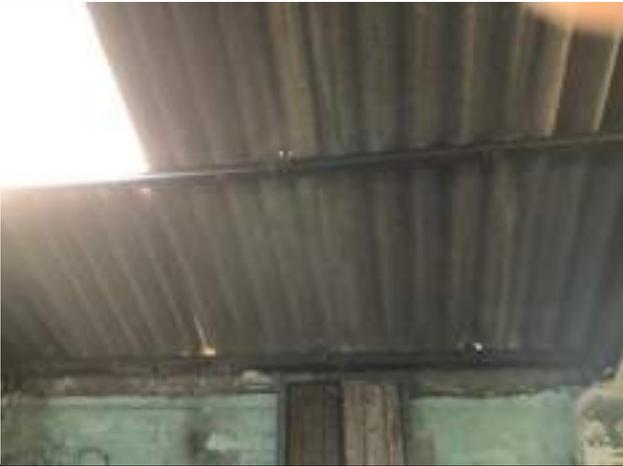
TOITURE EN AMIANTE CIMENT		
Nom du client	Numéro de dossier	Pièce ou local
CICOBAIL	AFF0810-167 ST QUENTIN	1er - bâtiment 129
Matériau	Date de prélèvement	Nom de l'opérateur
Plaques ondulées en amiante ciment	19/11/2018	MOUNSIF Karim
Localisation		Résultat
Toiture		Présence d'amiante

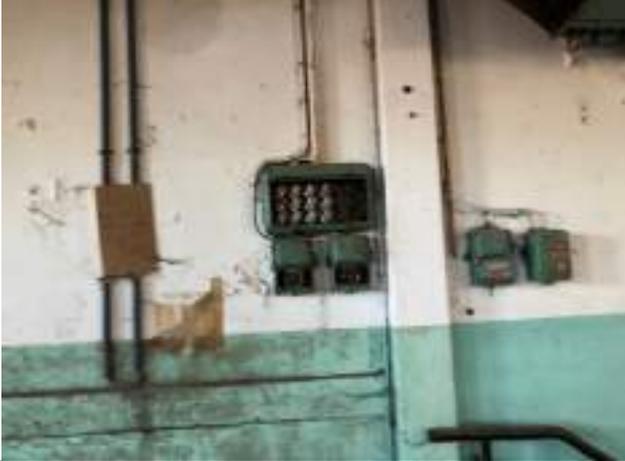
PRELEVEMENT : P425		
Nom du client	Numéro de dossier	Pièce ou local
CICOBAIL	AFF0810-167 ST QUENTIN	1er - bâtiment 129
Matériau	Date de prélèvement	Nom de l'opérateur
isolant	19/11/2018	MOUNSIF Karim
Localisation		Résultat
câbles électrique		Présence d'amiante

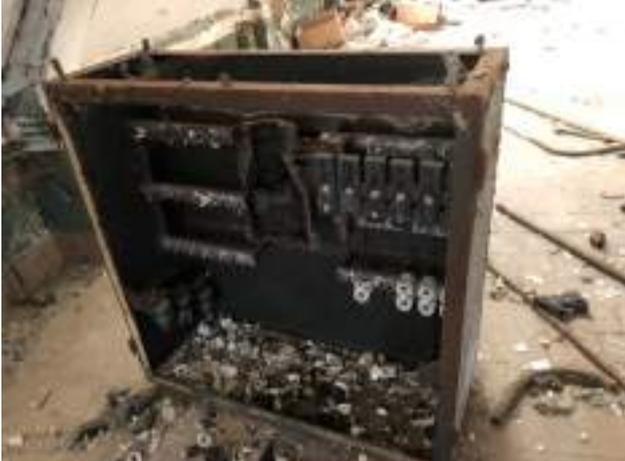
PRELEVEMENT : ZPSO P425		
Nom du client	Numéro de dossier	Pièce ou local
CICOBAIL	AFF0810-167 ST QUENTIN	1er - bâtiment 129
Matériau	Date de prélèvement	Nom de l'opérateur
Joins	19/11/2018	MOUNSIF Karim
Localisation		Résultat
Transfo		Présence d'amiante

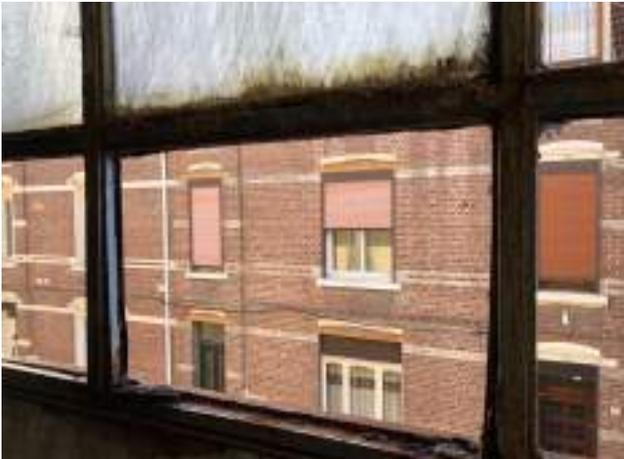
PRELEVEMENT : P427		
Nom du client	Numéro de dossier	Pièce ou local
CICOBAIL	AFF0810-167 ST QUENTIN	RDC - bâtiment 129
Matériau	Date de prélèvement	Nom de l'opérateur
mastic vitrage	19/11/2018	MOUNSIF Karim
Localisation		Résultat
Fenêtre escaliers		Présence d'amiante
Emplacement

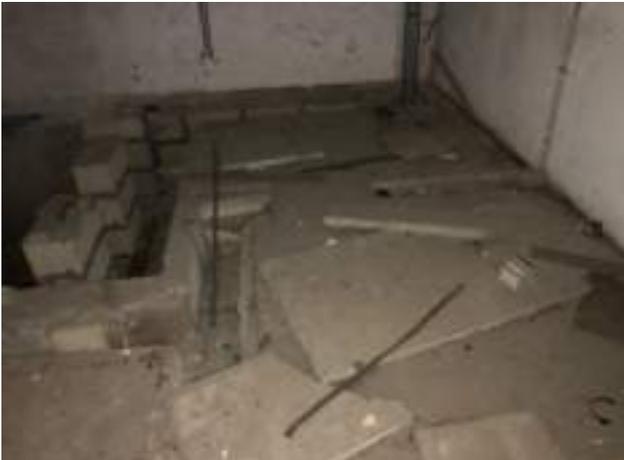
Plaques amiante ciment		
Nom du client	Numéro de dossier	Pièce ou local
CICOBAIL	AFF0810-167 ST QUENTIN	RDC - bâtiment 107
Matériau	Date de prélèvement	Nom de l'opérateur
Plaques amiante-ciment	19/11/2018	MOUNSIF Karim
Localisation		Résultat
Plancher		Présence d'amiante

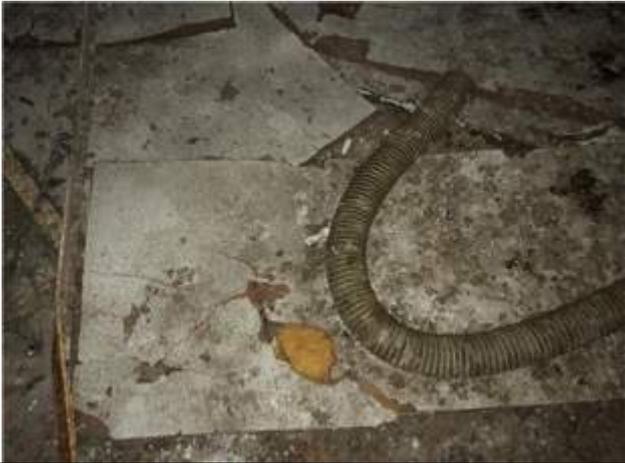
PRELEVEMENT : P433		
Nom du client	Numéro de dossier	Pièce ou local
CICOBAIL	AFF0810-167 ST QUENTIN	RDC - bâtiment 126
Matériau	Date de prélèvement	Nom de l'opérateur
débris isolant phonique	19/11/2018	MOUNSIF Karim
Localisation		Résultat
Plancher - Sol		Présence d'amiante
Emplacement

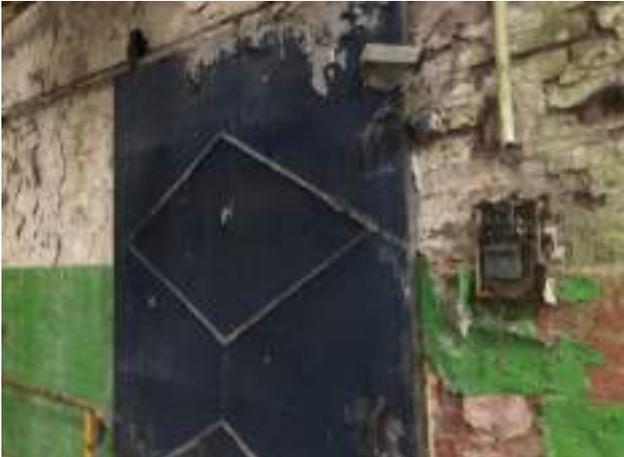
PRELEVEMENT : P447		
Nom du client	Numéro de dossier	Pièce ou local
CICOBAIL	AFF0810-167 ST QUENTIN	RDC - bâtiment 130
Matériau	Date de prélèvement	Nom de l'opérateur
plaque coupe-feu	19/11/2018	MOUNSIF Karim
Localisation		Résultat
équipement électrique		Présence d'amiante

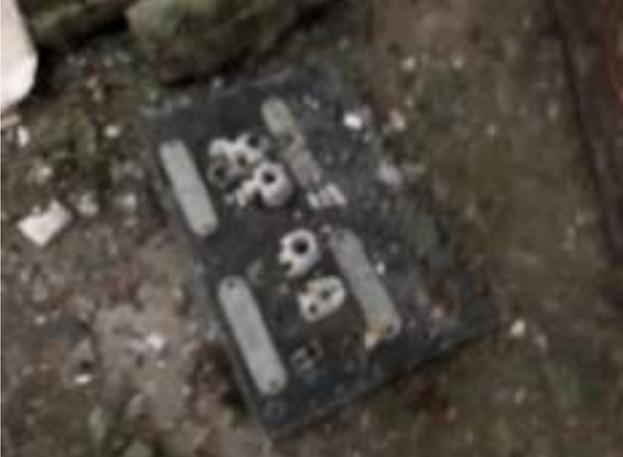
PRELEVEMENT : P448		
Nom du client	Numéro de dossier	Pièce ou local
CICOBAIL	AFF0810-167 ST QUENTIN	RDC - bâtiment 130
Matériau	Date de prélèvement	Nom de l'opérateur
plaque du transfo au sol	19/11/2018	MOUNSIF Karim
Localisation		Résultat
équipement électrique		Présence d'amiante

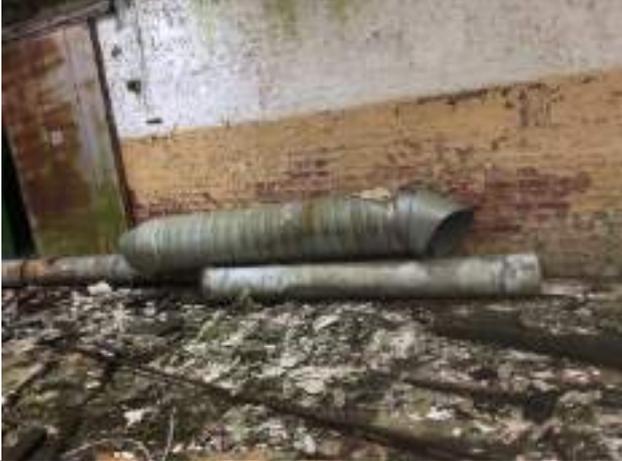
PRELEVEMENT : P452		
Nom du client	Numéro de dossier	Pièce ou local
CICOBAIL	AFF0810-167 ST QUENTIN	RDC - bâtiment 130
Matériau	Date de prélèvement	Nom de l'opérateur
Enduit	19/11/2018	MOUNSIF Karim
Localisation		Résultat
Mur		absence d'amiante

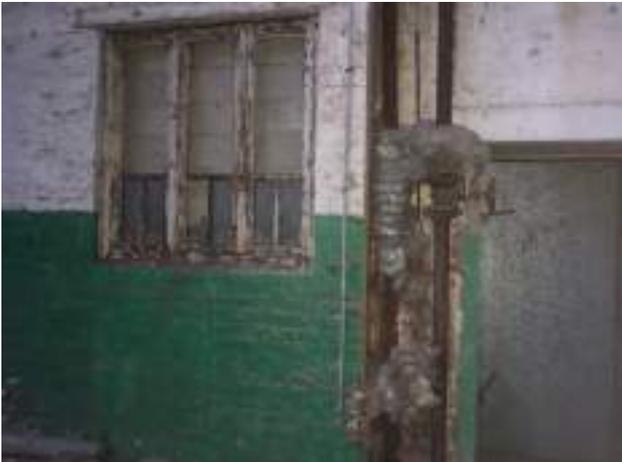
PRELEVEMENT : P453		
Nom du client	Numéro de dossier	Pièce ou local
CICOBAIL	AFF0810-167 ST QUENTIN	RDC - bâtiment 130
Matériau	Date de prélèvement	Nom de l'opérateur
Enduit	19/11/2018	MOUNSIF Karim
Localisation		Résultat
Mur		absence d'amiante

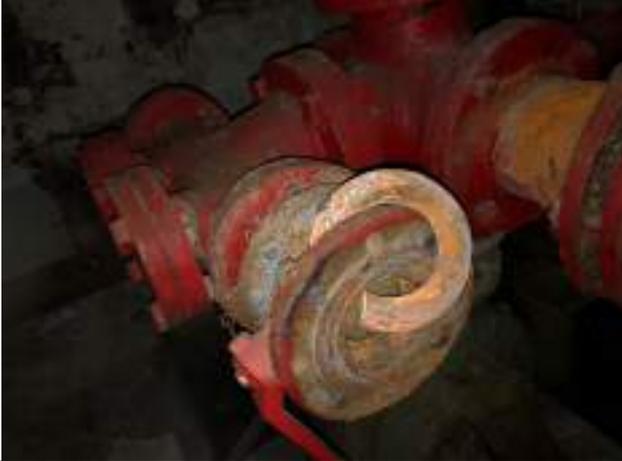
PRELEVEMENT : P454		
Nom du client	Numéro de dossier	Pièce ou local
CICOBAIL	AFF0810-167 ST QUENTIN	1er SS - bâtiment 103
Matériau	Date de prélèvement	Nom de l'opérateur
joint bride	19/11/2018	MOUNSIF Karim
Localisation		Résultat
		Présence d'amiante

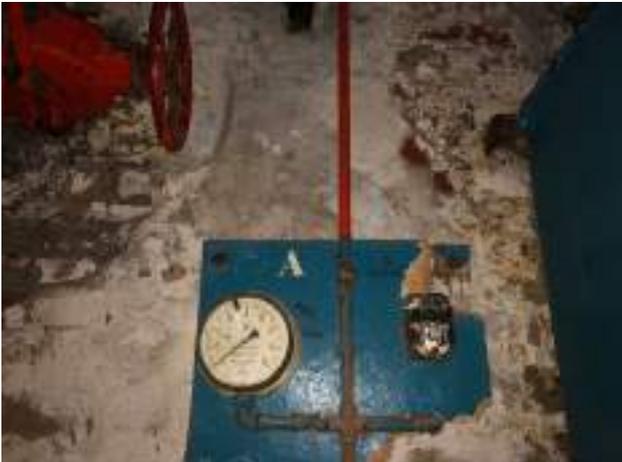
PRELEVEMENT : P455		
Nom du client	Numéro de dossier	Pièce ou local
CICOBAIL	AFF0810-167 ST QUENTIN	1er SS - bâtiment 103 n°2
Matériau	Date de prélèvement	Nom de l'opérateur
Plaques CF	19/11/2018	MOUNSIF Karim
Localisation		Résultat
tableau électrique		absence d'amiante

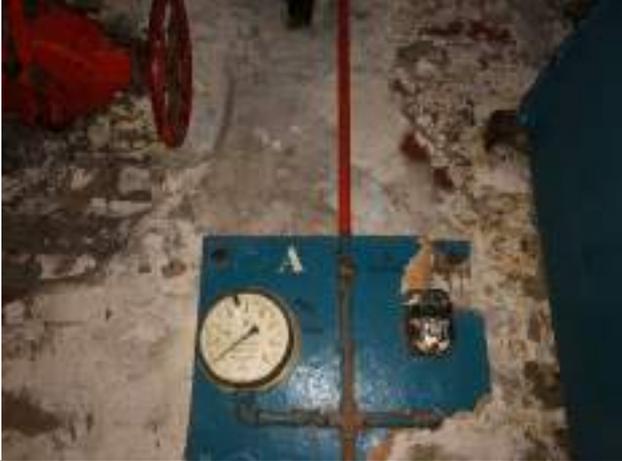
PRELEVEMENT : P456		
Nom du client	Numéro de dossier	Pièce ou local
CICOBAIL	AFF0810-167 ST QUENTIN	1er SS - bâtiment 103
Matériau	Date de prélèvement	Nom de l'opérateur
Enduit	19/11/2018	MOUNSIF Karim
Localisation		Résultat
Mur		absence d'amiante

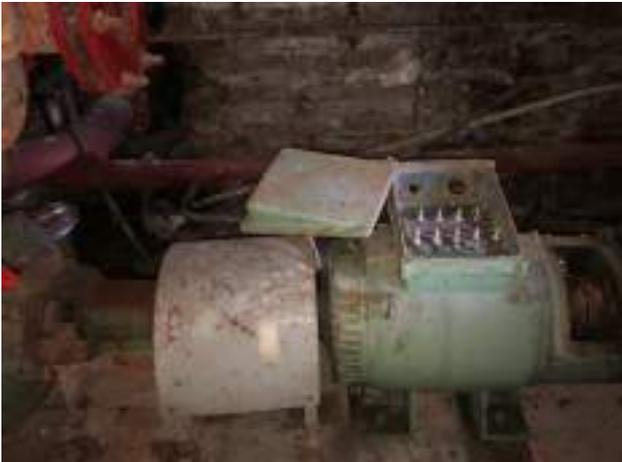
PRELEVEMENT : P457		
Nom du client	Numéro de dossier	Pièce ou local
CICOBAIL	AFF0810-167 ST QUENTIN	1er SS - bâtiment 103
Matériau	Date de prélèvement	Nom de l'opérateur
Tresse	19/11/2018	MOUNSIF Karim
Localisation		Résultat
Capotage pompe de relevage		absence d'amiante

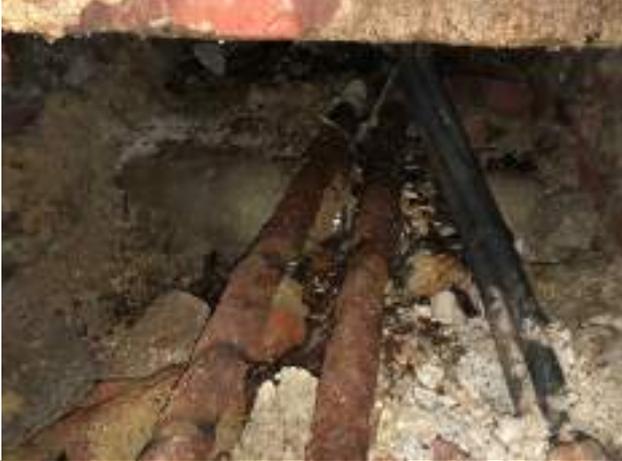
PRELEVEMENT : P458		
Nom du client	Numéro de dossier	Pièce ou local
CICOBAIL	AFF0810-167 ST QUENTIN	1er SS - bâtiment 103
Matériau	Date de prélèvement	Nom de l'opérateur
Tresse	19/11/2018	MOUNSIF Karim
Localisation		Résultat
câble électrique		absence d'amiante

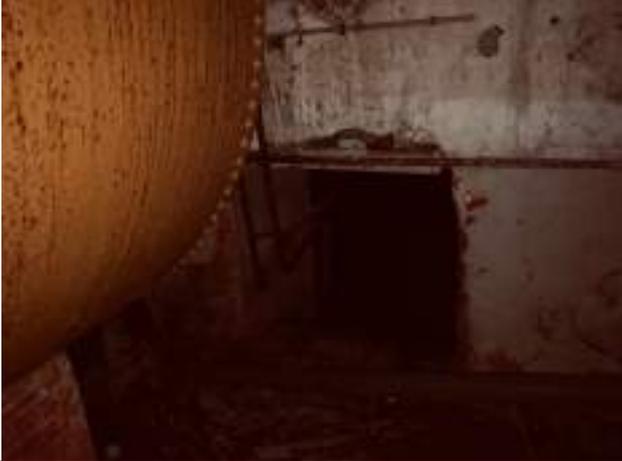
PRELEVEMENT : P460		
Nom du client	Numéro de dossier	Pièce ou local
CICOBAIL	AFF0810-167 ST QUENTIN	1er SS - bâtiment 103
Matériau	Date de prélèvement	Nom de l'opérateur
Enduit	19/11/2018	MOUNSIF Karim
Localisation		Résultat
Mur		absence d'amiante

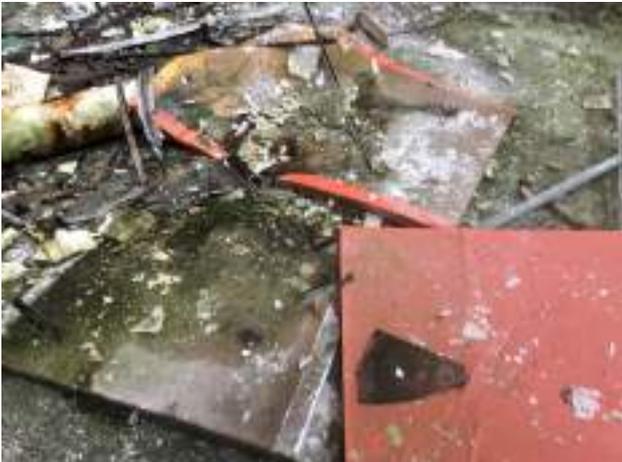
PRELEVEMENT : P461		
Nom du client	Numéro de dossier	Pièce ou local
CICOBAIL	AFF0810-167 ST QUENTIN	RDC - bâtiment 127
Matériau	Date de prélèvement	Nom de l'opérateur
Panneaux de faux-plafond	19/11/2018	MOUNSIF Karim
Localisation		Résultat
Plafond		absence d'amiante

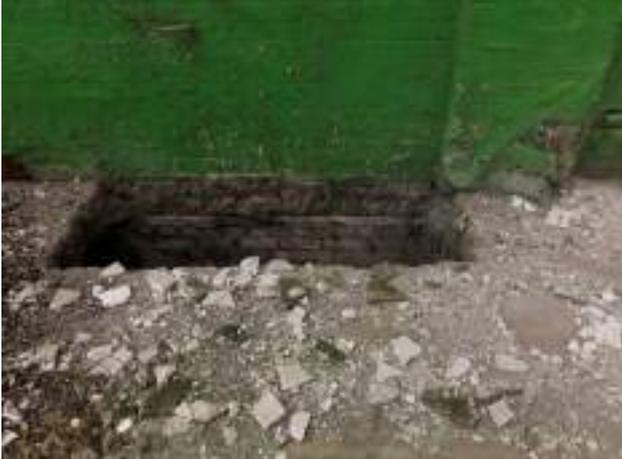
PRELEVEMENT : P462		
Nom du client	Numéro de dossier	Pièce ou local
CICOBAIL	AFF0810-167 ST QUENTIN	RDC - bâtiment 127
Matériau	Date de prélèvement	Nom de l'opérateur
Peinture	19/11/2018	MOUNSIF Karim
Localisation		Résultat
Mur		absence d'amiante

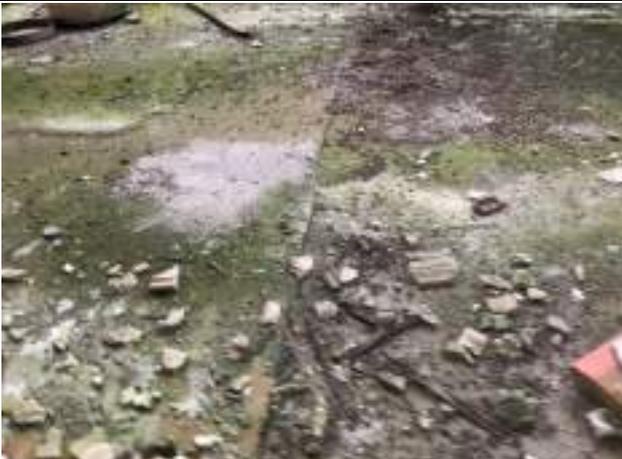
PRELEVEMENT : P463		
Nom du client	Numéro de dossier	Pièce ou local
CICOBAIL	AFF0810-167 ST QUENTIN	RDC - bâtiment 127
Matériau	Date de prélèvement	Nom de l'opérateur
chape	19/11/2018	MOUNSIF Karim
Localisation		Résultat
Plancher - Sol		absence d'amiante

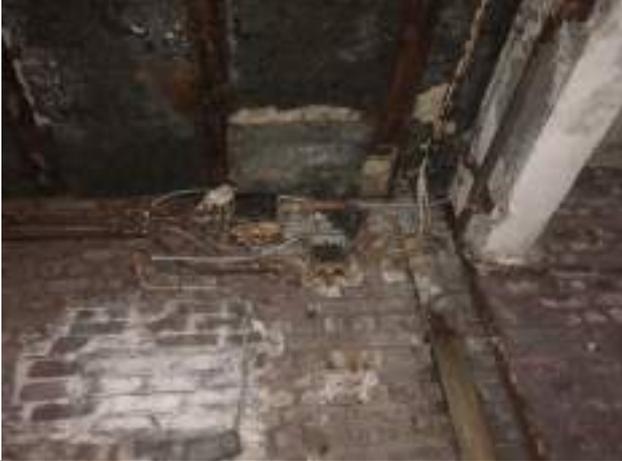
PRELEVEMENT : P464		
Nom du client	Numéro de dossier	Pièce ou local
CICOBAIL	AFF0810-167 ST QUENTIN	RDC - bâtiment 116
Matériau	Date de prélèvement	Nom de l'opérateur
Plaque coupe-feu	19/11/2018	MOUNSIF Karim
Localisation		Résultat
Boitiers électriques		Présence d'amiante

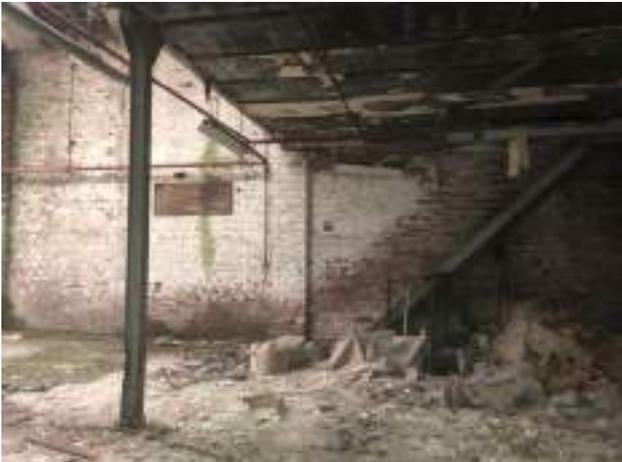
PRELEVEMENT : P465		
Nom du client	Numéro de dossier	Pièce ou local
CICOBAIL	AFF0810-167 ST QUENTIN	RDC - bâtiment 116
Matériau	Date de prélèvement	Nom de l'opérateur
Peinture	19/11/2018	MOUNSIF Karim
Localisation		Résultat
Mur		absence d'amiante
