## DIAGNOSTIC PLOMB AVANT TRAVAUX

**170 rue Guise  
02100 SAINT-QUENTIN**

Rapport N° : **AFF0810-167 ST QUENTIN P**

Démolition des bâtiments

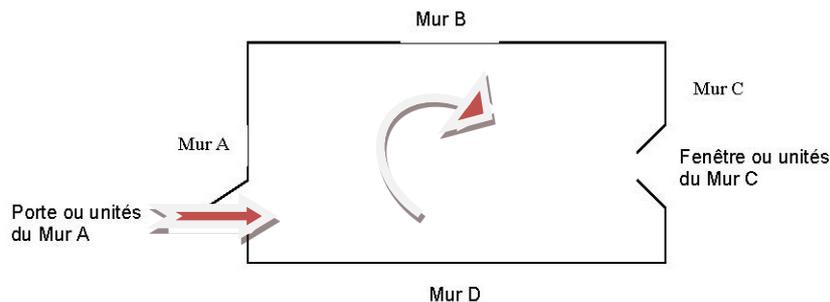
Une unité de diagnostic est définie comme étant un élément de construction, ou un ensemble d'éléments de construction, présentant a priori un recouvrement homogène.

Chaque unité de diagnostic (porte, fenêtre, ...) est associée à une « zone ».
