Dossier N° 2019-05-0723 #A

Rapport de repérage des matériaux et produits contenant de l'amiante

Adresse : **170 rue de Guise**
02100 ST QUENTIN
Référence cadastrale : **BV / 1**
Nature de l'immeuble : **site industriel**
Étendue de la prestation : **Immeuble complet**
Destination des locaux : **Industrie**
Date permis de construire : **Antérieur à 1949**

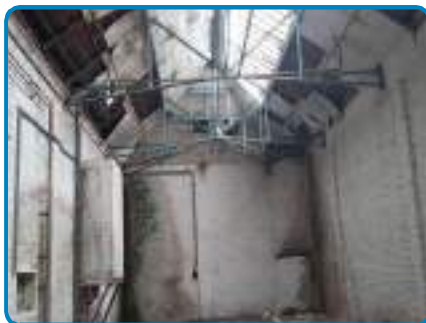
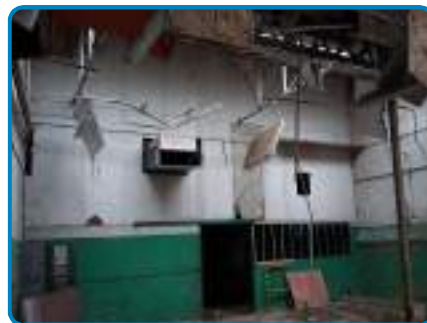
D.O. n° 1 sur Plafond Plaques amiante-ciment

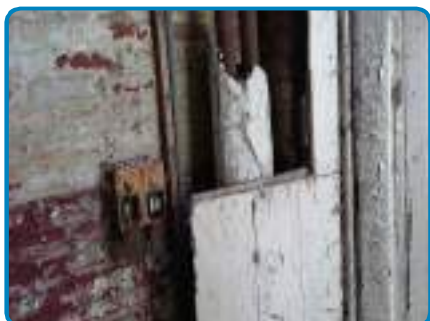
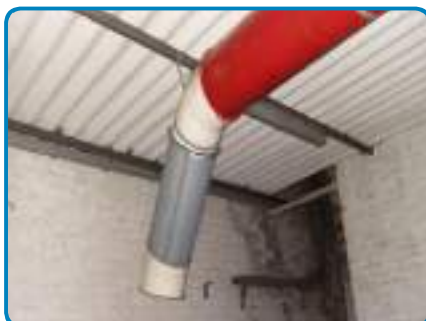
D.O. n° 34 sur Calorifugeage / A

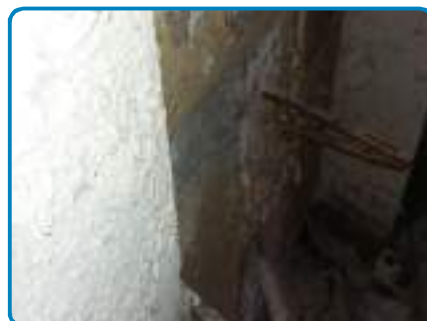
D.O. n° 4 sur Mur(s) Plaques amiante-ciment
Peinture / B

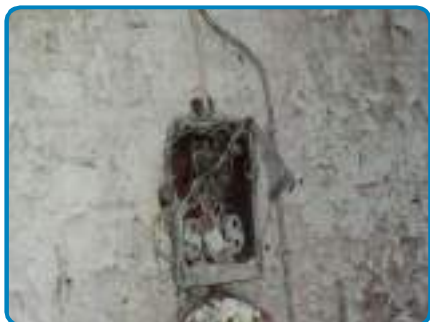
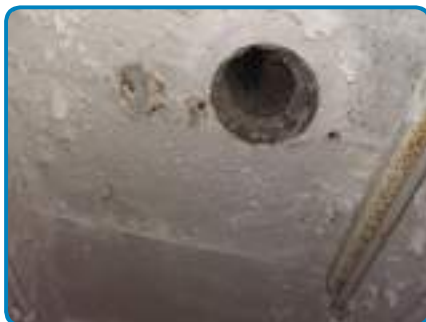
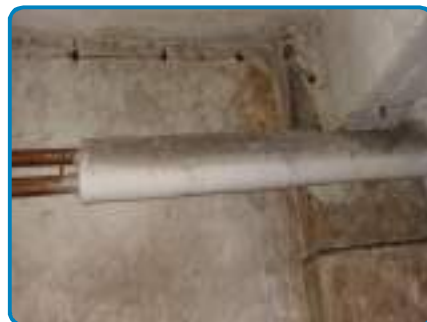
D.O. n° 5 sur Conduit(s) de ventilation
Amiante ciment

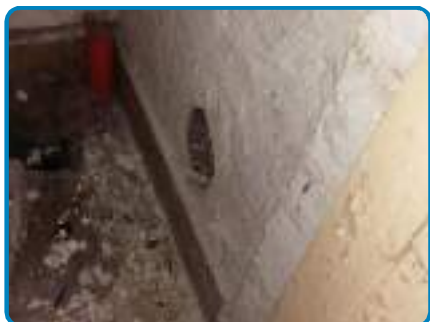
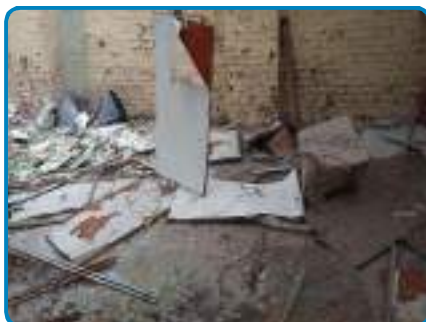
D.O. n° 8 sur Conduit(s) de ventilation basse /
D

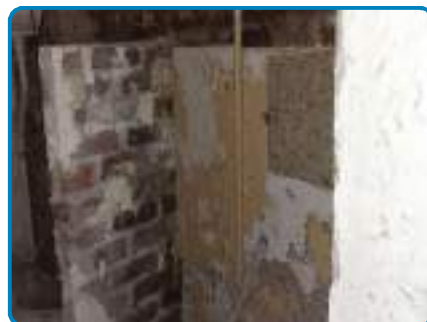
D.O. n° 6 sur Mur(s) Plaques amiante-ciment
Peinture / D

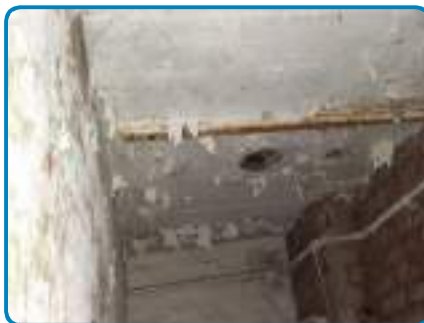
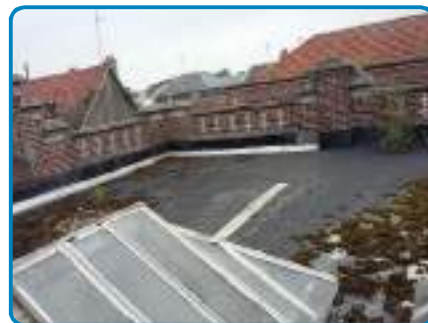
D.O. n° 7 sur Conduit(s) de ventilation
Amiante ciment

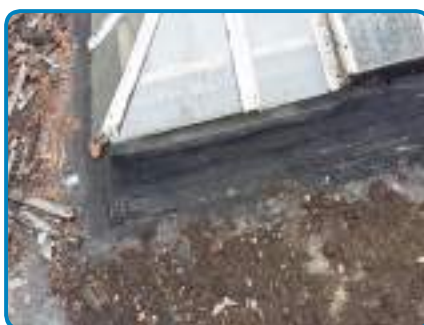
D.O. n° 9 sur Conduit(s) de fluide Amiante
ciment

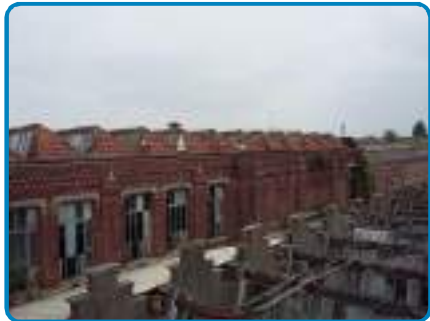
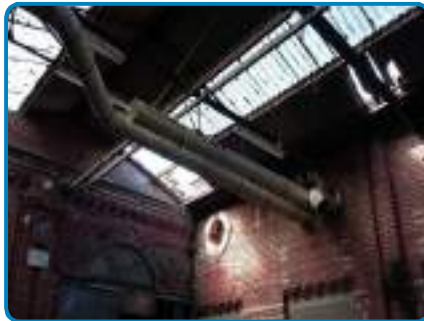
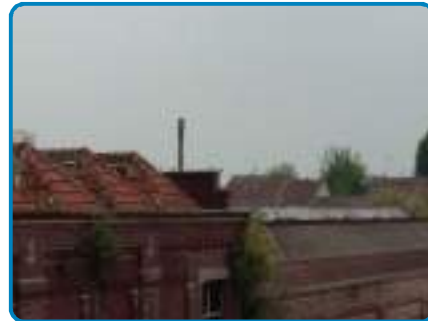
D.O. n° 11 sur Plafond Plaques amiante-
ciment

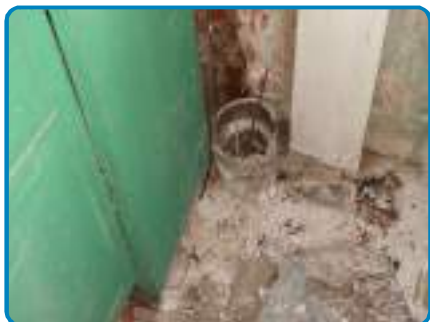
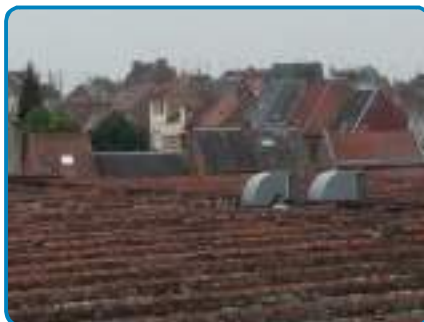
D.O. n° 12 sur Conduit(s) de fluide Amiante
ciment

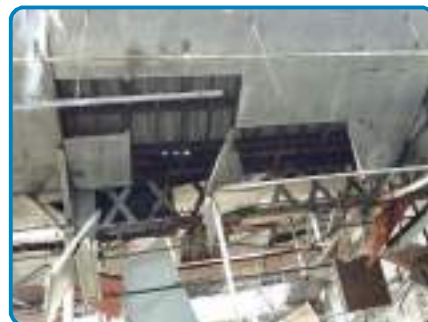
ZSO sur PRLV n° 1 sur Plafond Dalles de faux
plafond

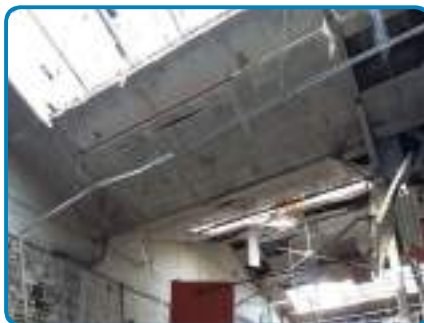
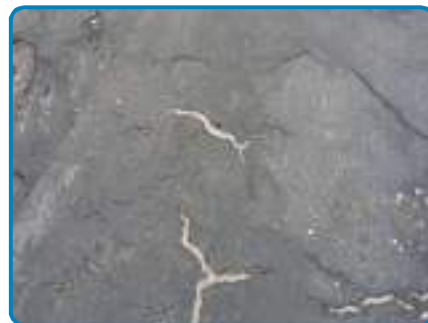
D.O. n° 14 sur Plafond Plaques amiante-ciment

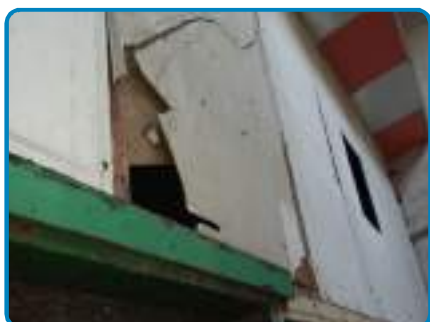
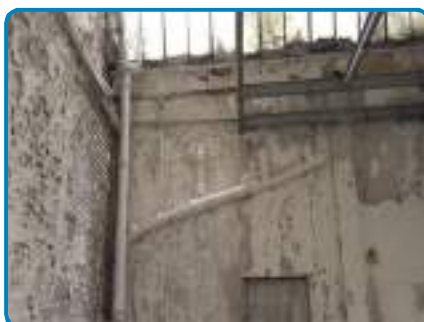
D.O. n° 13 sur Mur(s) Plaques amiante-ciment
Peinture / B

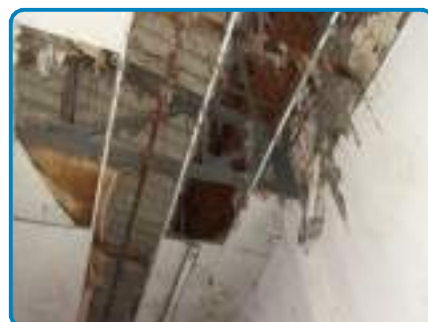
D.O. n° 16 sur Plafond Plaques amiante-ciment

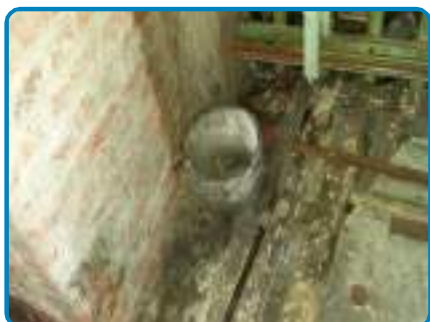
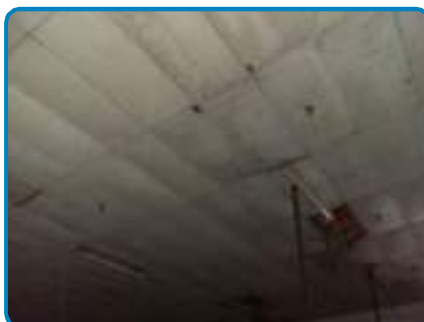
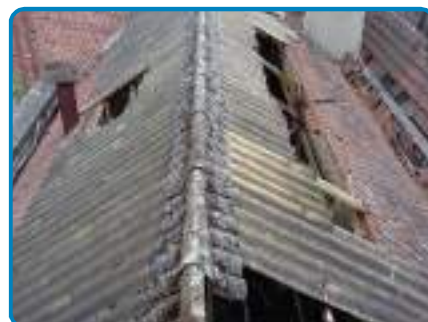
D.O. n° 15 sur Plafond Dalles de faux plafond

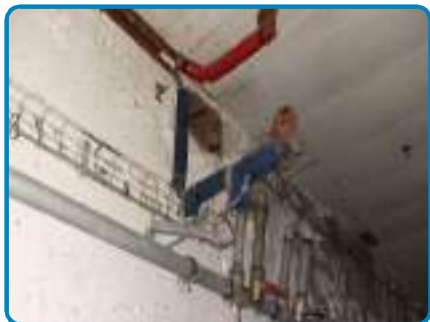
D.O. n° 17 sur Calorifugeage / A

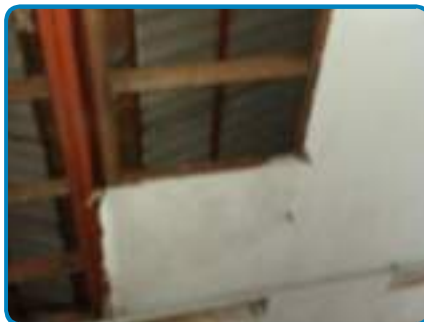
D.O. n° 36 sur Plafond Plaques amiante-ciment

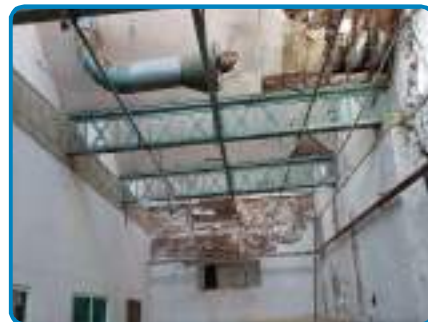
D.O. n° 37 sur Plafond Plaques amiante-ciment

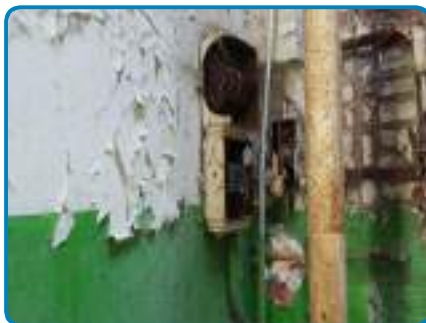
D.O. n° 19 sur Tableau électrique tresse / E

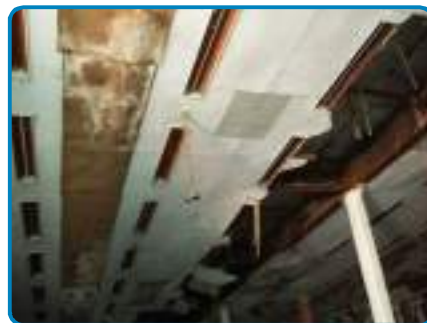
D.O. n° 20 sur Plafond Dalles de faux plafond

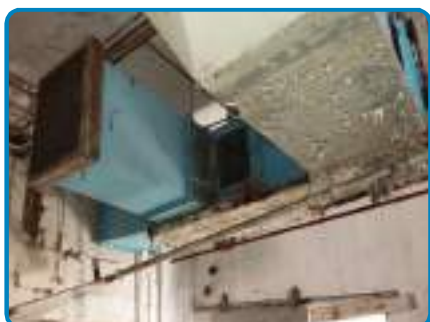
D.O. n° 21 sur Aérotherme joint de bride

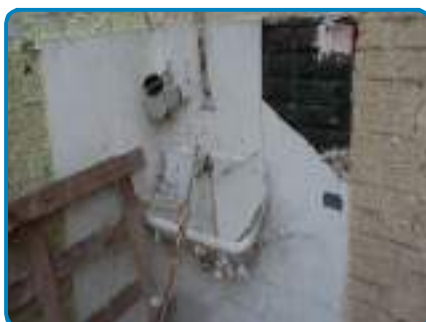
D.O. n° 35 sur Mur(s) Plaques amiante-ciment / BC

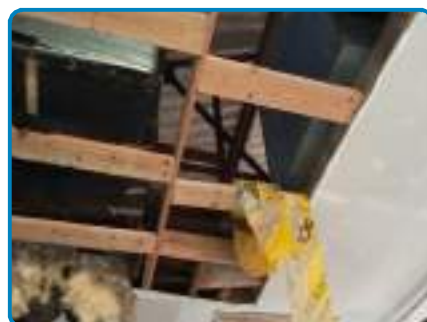
D.O. n° 23 sur Plafond Plaques amiante-ciment

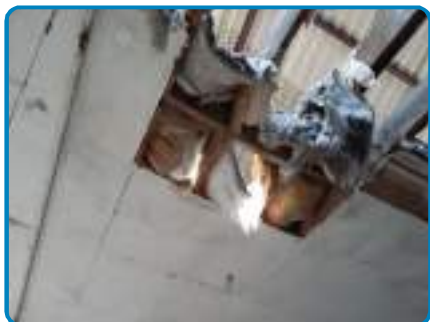
D.O. n° 22 sur Plénum Isolant

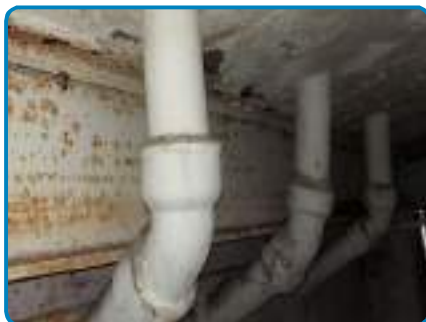
D.O. n° 24 sur Escalier Conduits de fluide

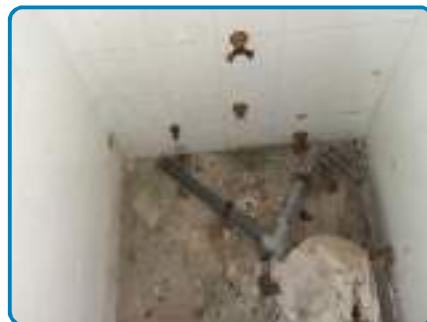
D.O. n° 25 sur Conduit(s) de fluide Amiante ciment

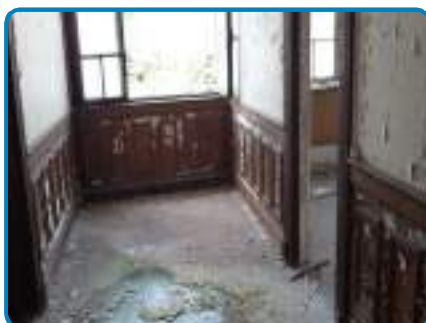
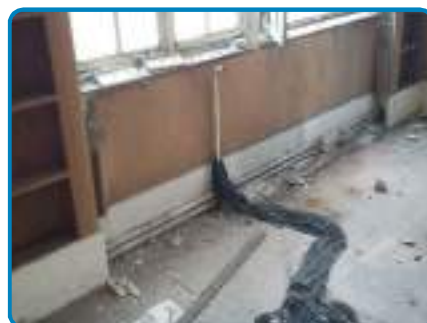
ZH sur D.O. n° 29 sur Mur(s) Enduit projeté / ABCD ZH sur D.O. n° 29 sur Mur(s) Enduit projeté / ABCD

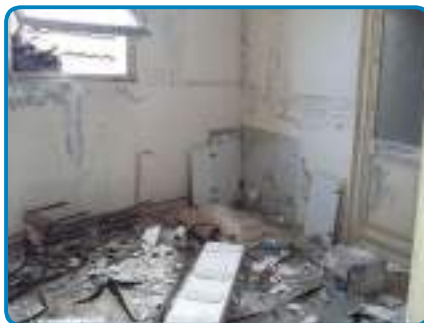
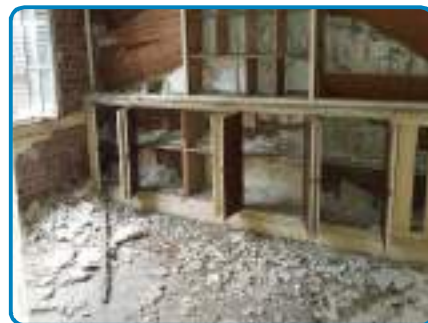
D.O. n° 29 sur Mur(s) Enduit projeté / ABCD D.O. n° 38 sur Mur(s) Enduit projeté / ABCD

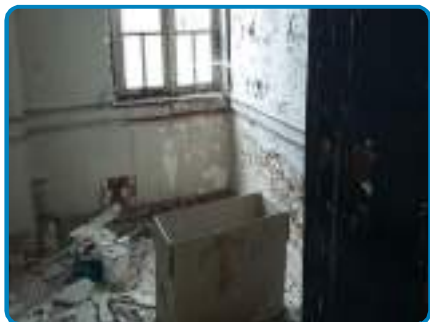
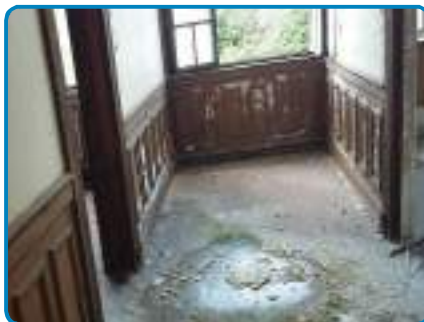
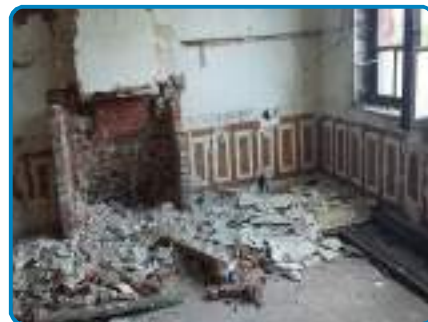
D.O. n° 39 sur Mur(s) Enduit projeté / ABCD D.O. n° 40 sur Mur(s) Enduit projeté / ABCD D.O. n° 41 sur Mur(s) Enduit projeté / ABCD

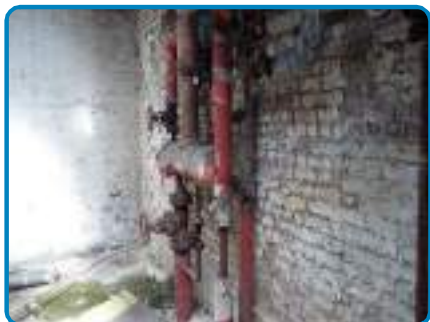
D.O. n° 32 sur Calorifugeage / D

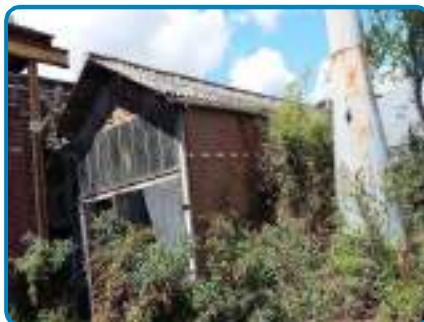
D.O. n° 33 sur Toiture Plaques amiante-
ciment / Toiture lo

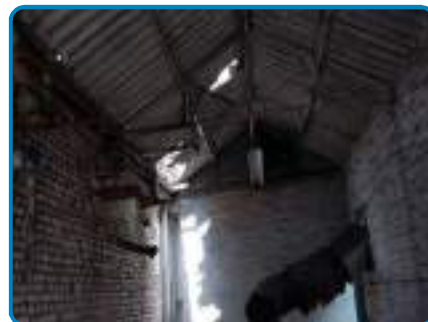
ZH sur D.O. n° 33 sur Plafond Sous face de la
couverture Plaques amiante-ciment

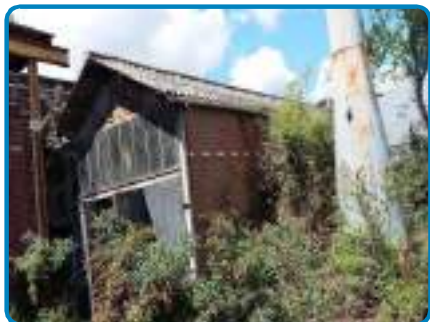
D.O. n° 44 sur Toiture Plaques amiante-
ciment

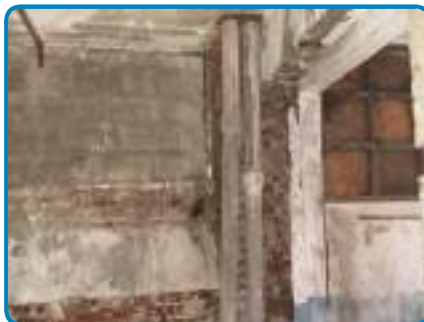
D.O. n° 45 sur Conduit(s) de fluide Amiante
ciment

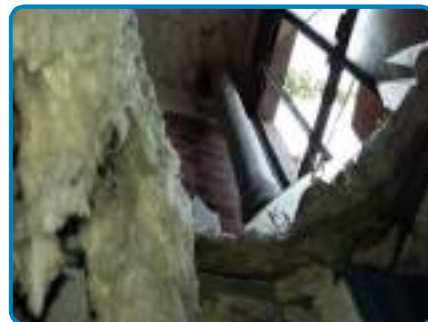
D.O. n° 46 sur Conduit(s) de fluide Amiante
ciment

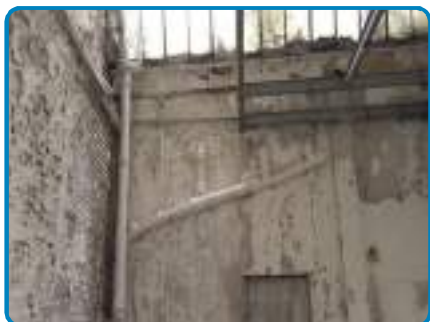
D.O. n° 56 sur Conduit(s) de fluide Amiante ciment Peinture

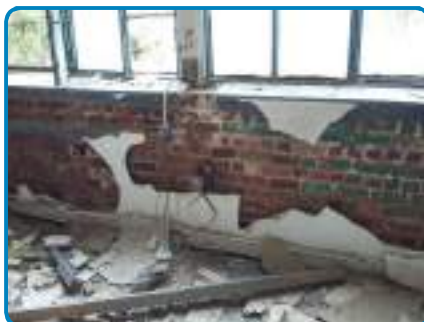
D.O. n° 53 sur Allège Plaques amiante-ciment Peinture / C

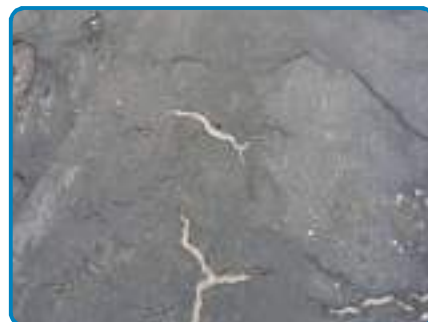
D.O. n° 30 sur Toiture Bardeau bitumée / Toiture

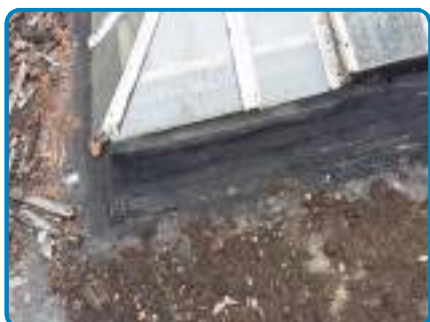
D.O. n° 54 sur Toiture ACrotère

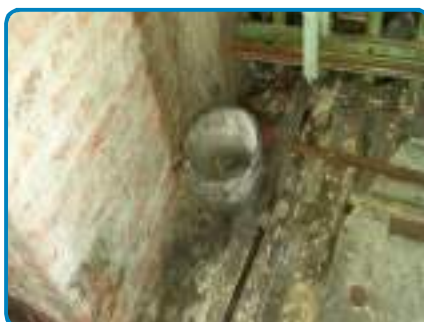
D.O. n° 48 sur Conduit(s) de fluide Amiante ciment Peinture

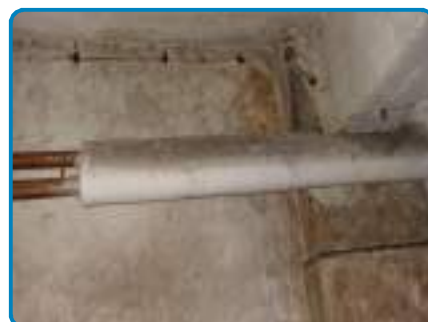
D.O. n° 52 sur Calorifugeage

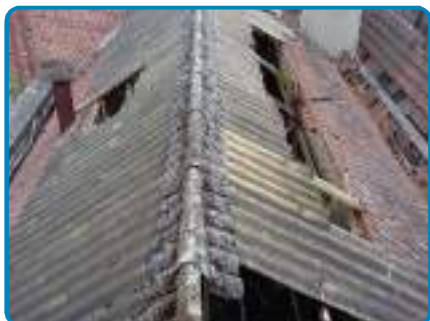
D.O. n° 55 sur Toiture (faitage) Plaques amiante-ciment

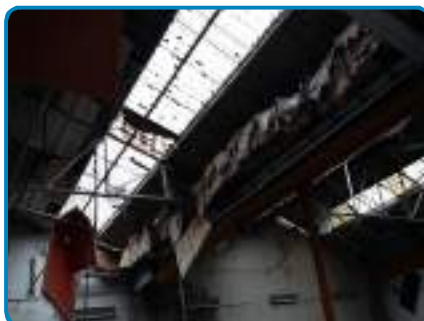
D.O. n° 51 sur Plafond Plaques amiante-ciment Peinture
